# Formular de evaluare a condițiilor de accesibilitate a clădirilor publice

Data: 07-07-2025

Echipa de evaluare: Asociația Obștească Agenția pentru Dezvoltare Regională (AO ADR) "Habitat", Monitor de accesibilitate

| Categorii | Indicatori | Date colectate |
|---|---|---|
| Instituția: | BESV-37/29 palat cultură v etaj 1 | |

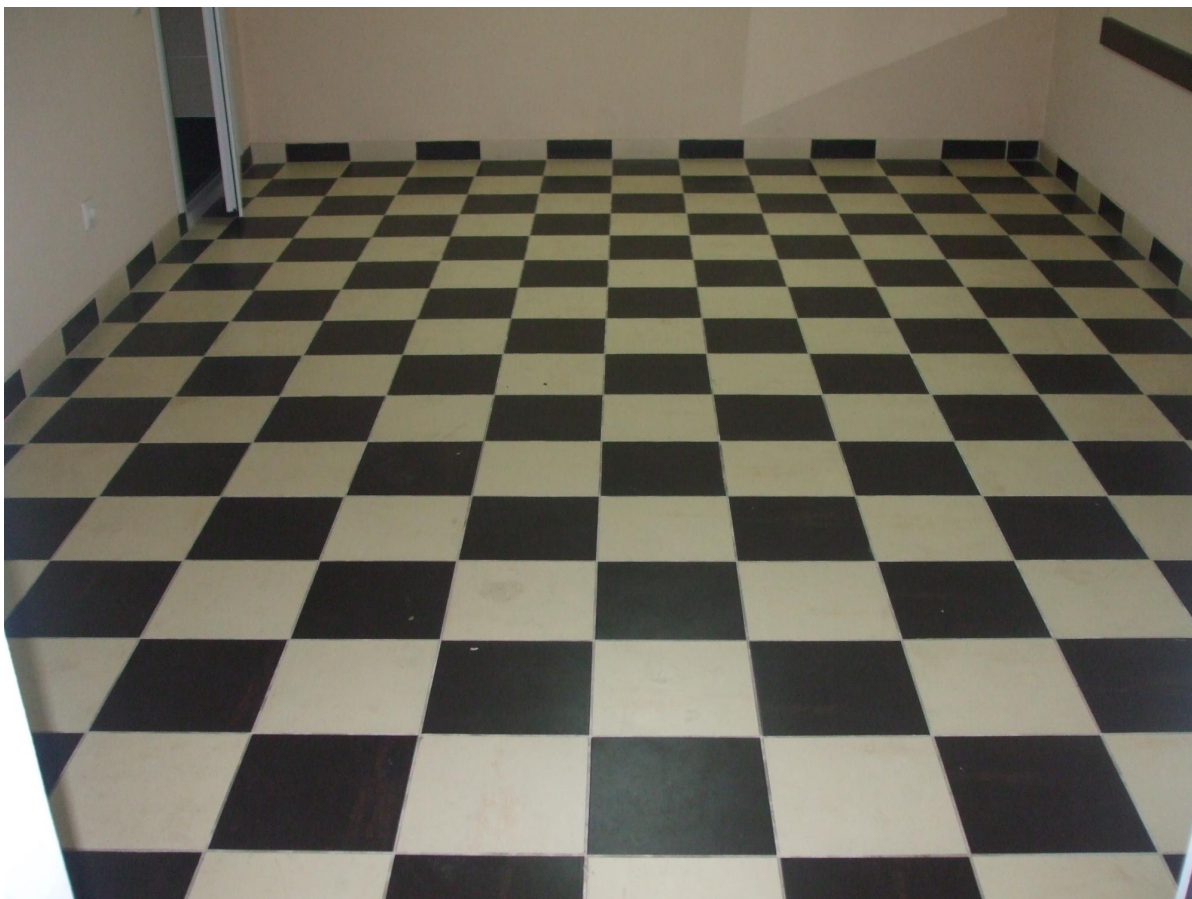
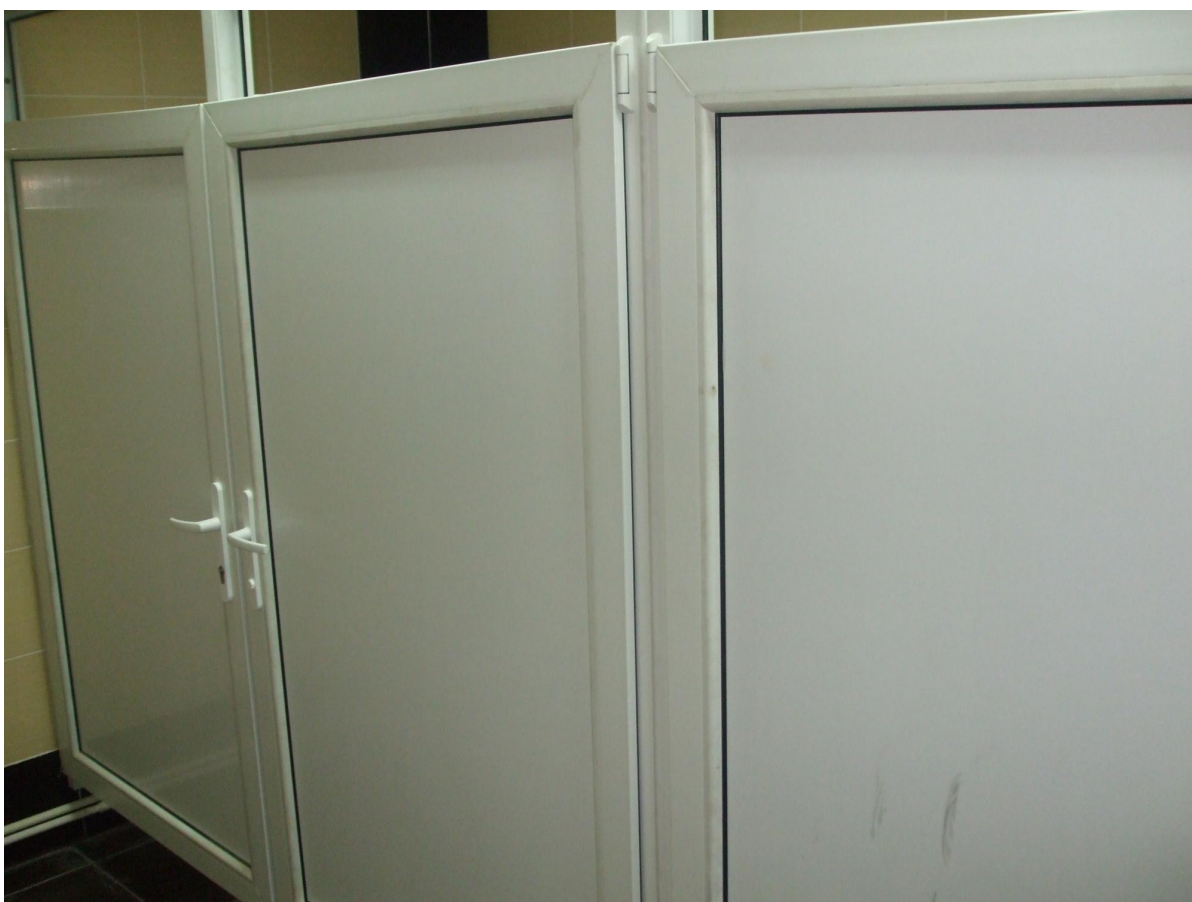
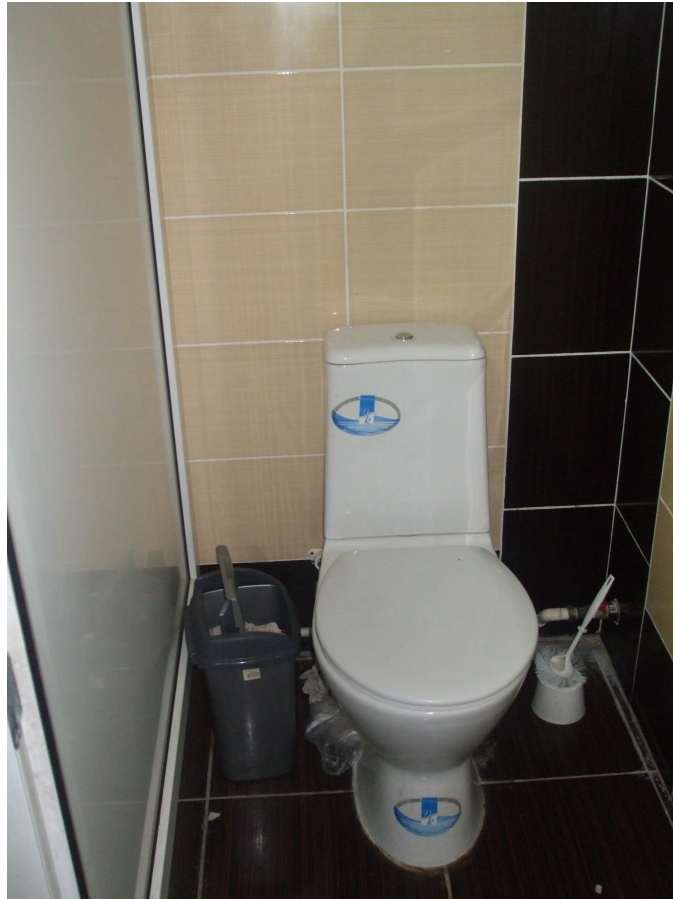
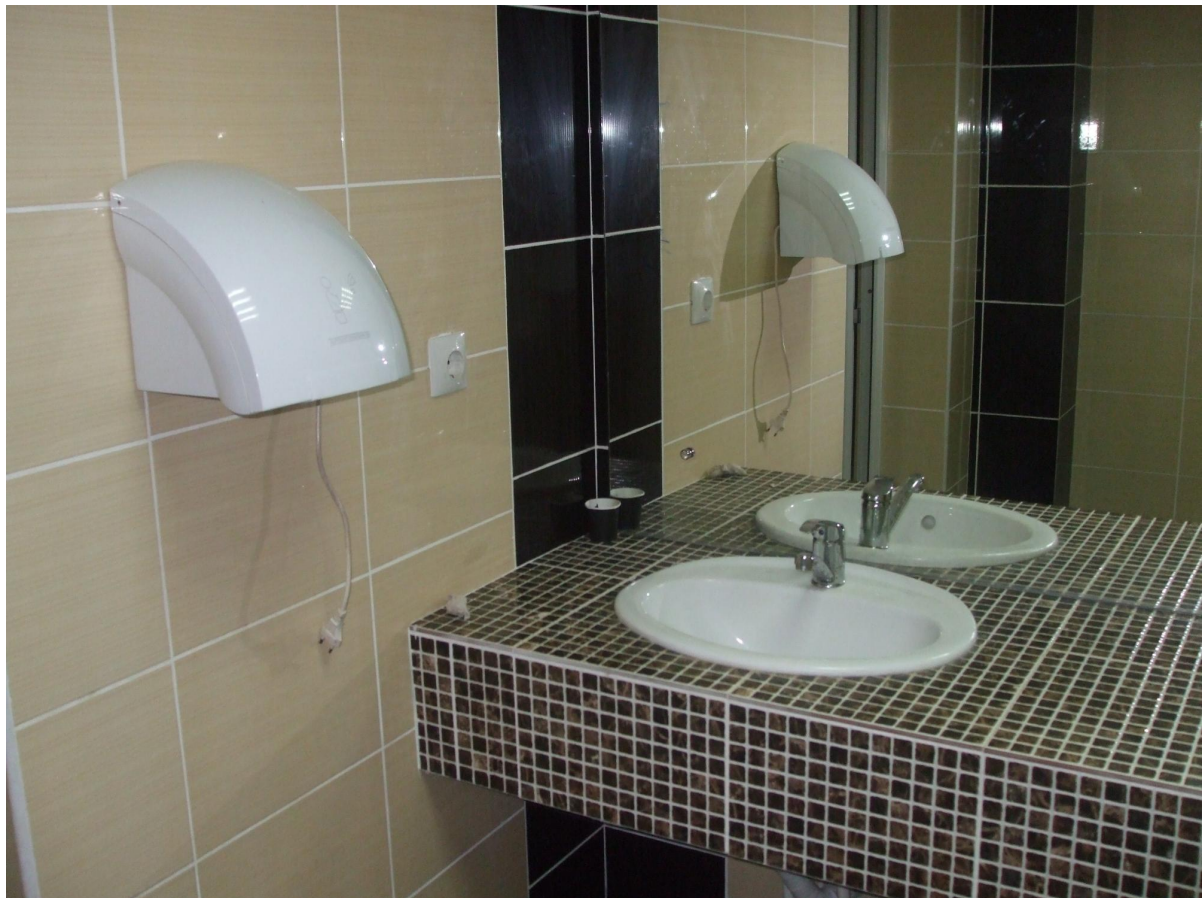
**Galerie - Grup sanitar**

| Grup sanitar în interior: | Da |
| Dacă Wc este la etaj subsol, demisol, atunci există un ascensor? | Nu |
| Există indicatoare pe coridoare și pe ușă, care semnalează grupul sanitar accesibil: | Nu |
