# Formular de evaluare a condițiilor de accesibilitate a clădirilor publice

Data: 06-06-2025

| Categorii | Indicatori | Date colectate |
|---|---|---|
| Instituția: | BESV 20/27 (sala de sport a grădiniței nr.2) | |

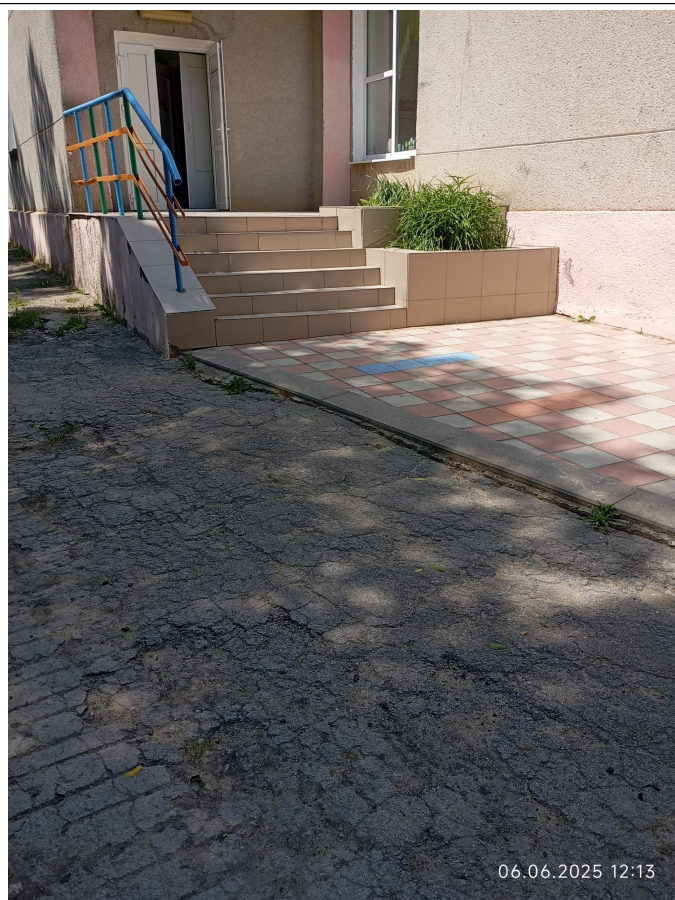
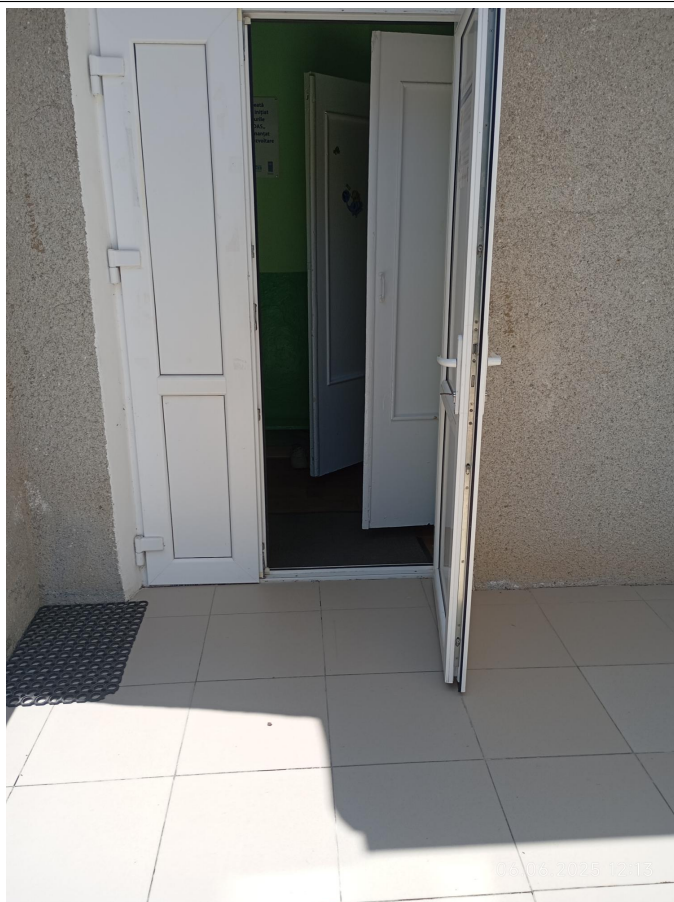
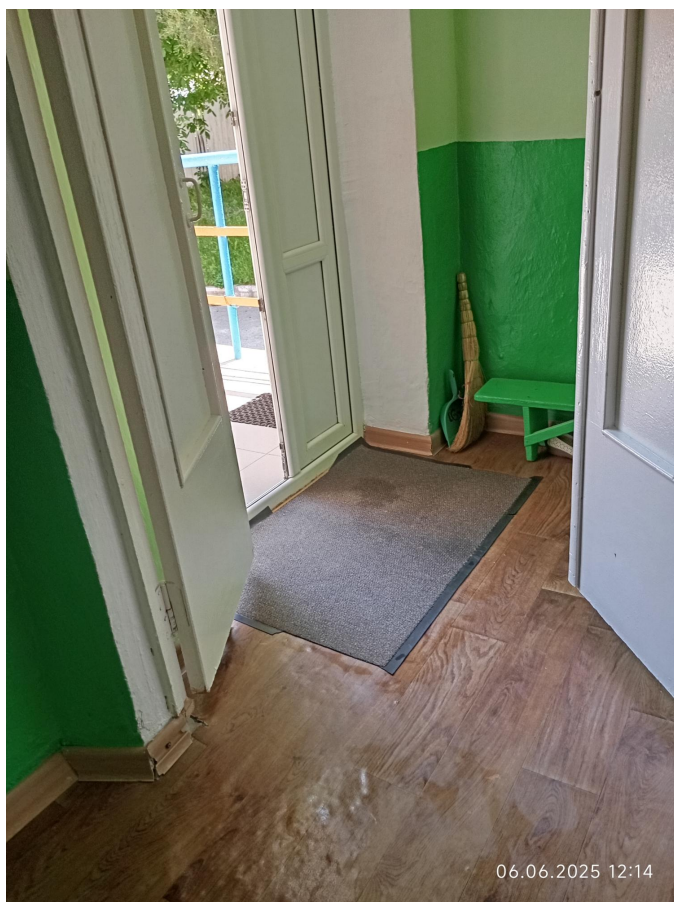
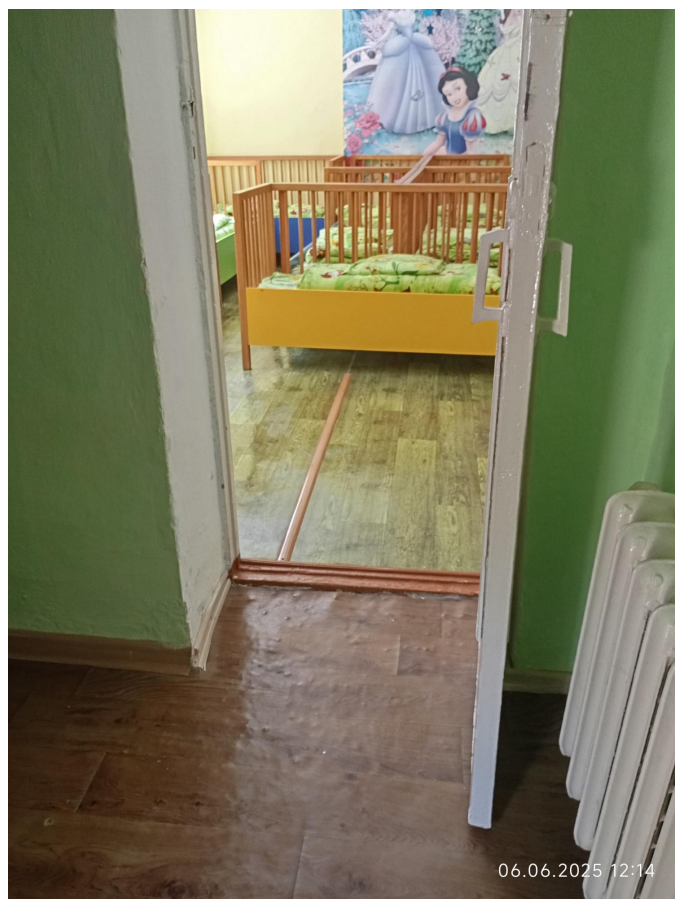
#### Galerie - Intrare în clădire

| Categorii | Indicatori | Date colectate |
|---|---|---|
| | Dimensiuni ușă de intrare: | Dublă: 40 cm + 70 cm<br>Standard: lumina ușii duble trebuie să fie de minim 90 cm<br>Ușa mică din cea dublă se deschide |
| | Prag ușă de intrare: | Un prag cu înălțimea: 3 cm<br>Standard: pragul trebuie să fie de maxim 2 cm |
| | Ușile de la intrare și din interiorul clădirii sunt dotate/marcate corespunzător cu semne contrastante: | Nu<br>Standard: este o diferență de culoare contrastantă (culori închise / culori deschise) între perete și podea |

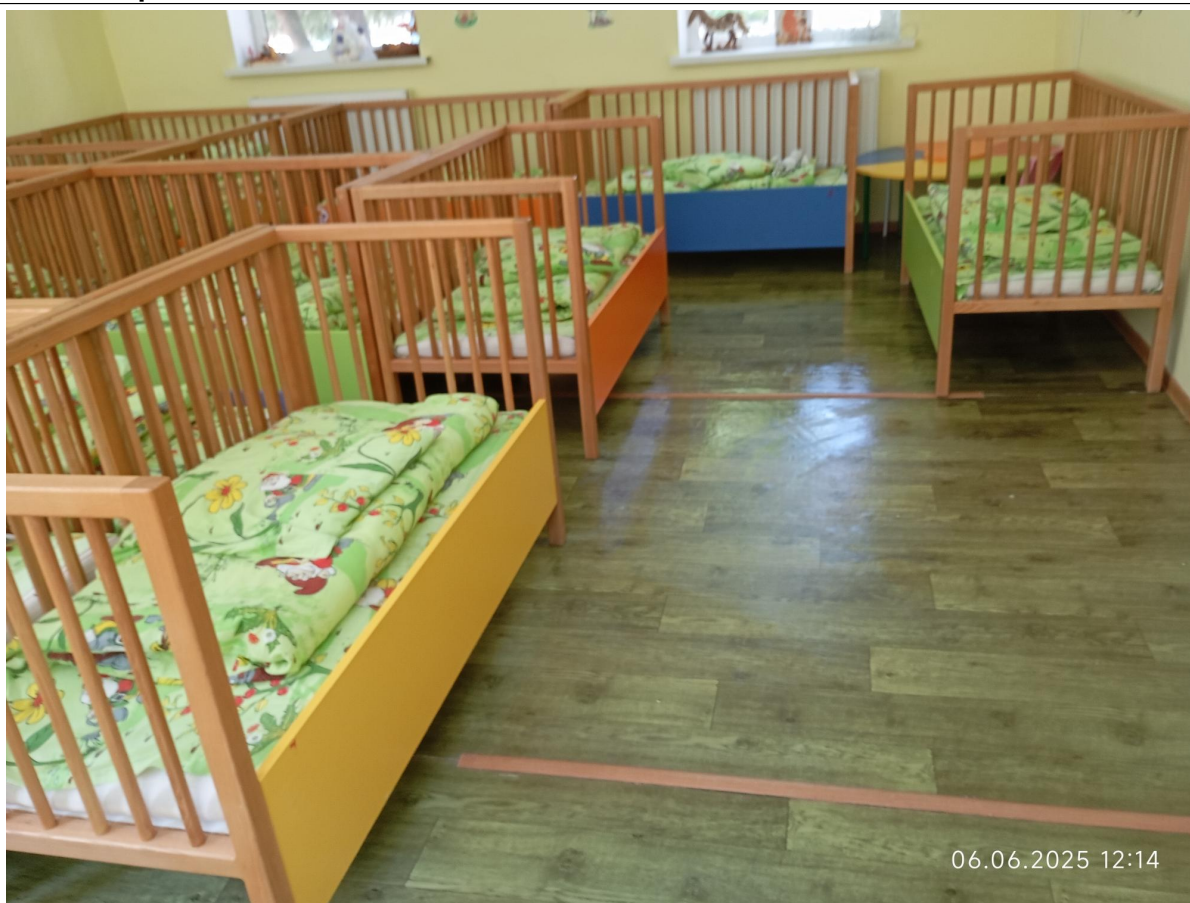
**Galerie - Sala de prestare a serviciului**

În sală este spațiu de manevră pentru un scaun rulant cu diagonala minimă de 140 cm: Da

Spațiul interior este suficient iluminat: Da

Culori contrastante pentru sală: Da  
Standard: este o diferență de culoare contrastantă (culori închise / culori deschise) între perete și podea
