# Formular de evaluare a condițiilor de accesibilitate a clădirilor publice

Data: 02-07-2025

Echipa de evaluare: Asociația pentru Combaterea Izolării Informaționale "ECOU", Monitor de accesibilitate

| Categorii | Indicatori | Date colectate |
|---|---|---|
| Instituția: | BESV Tolica nr. 8/24 Clădirea fostului gimnaziu | |

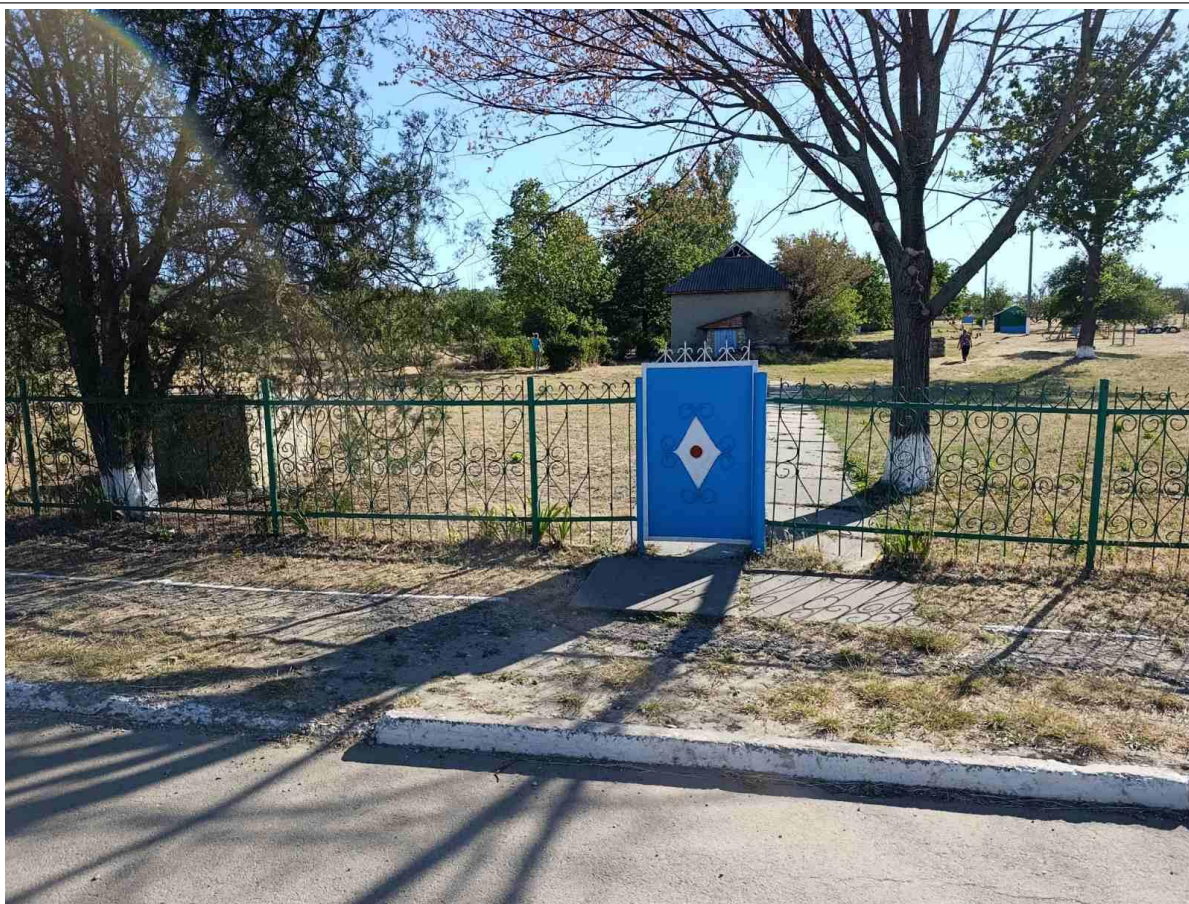
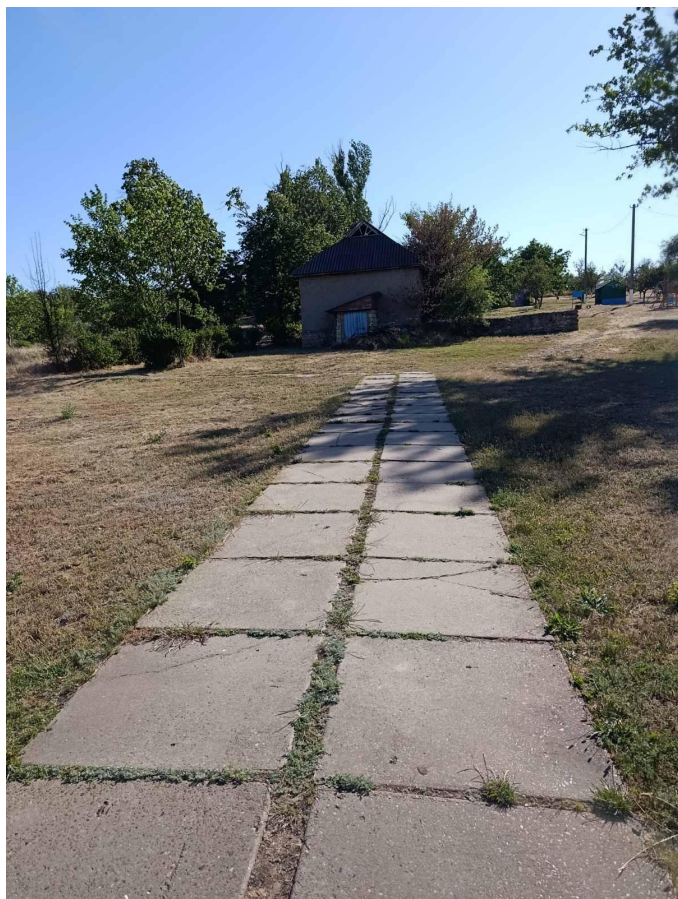
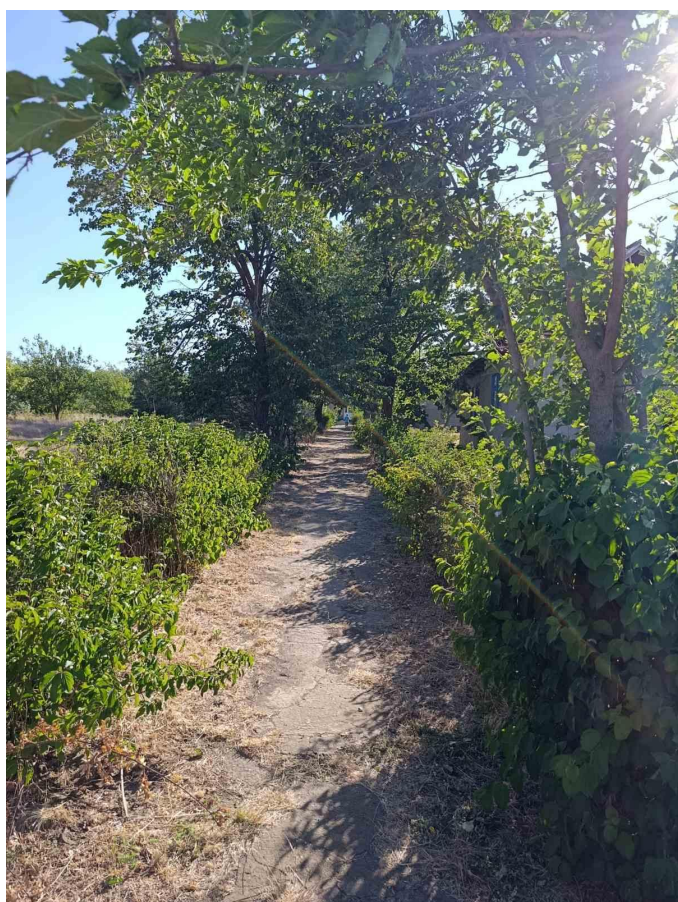
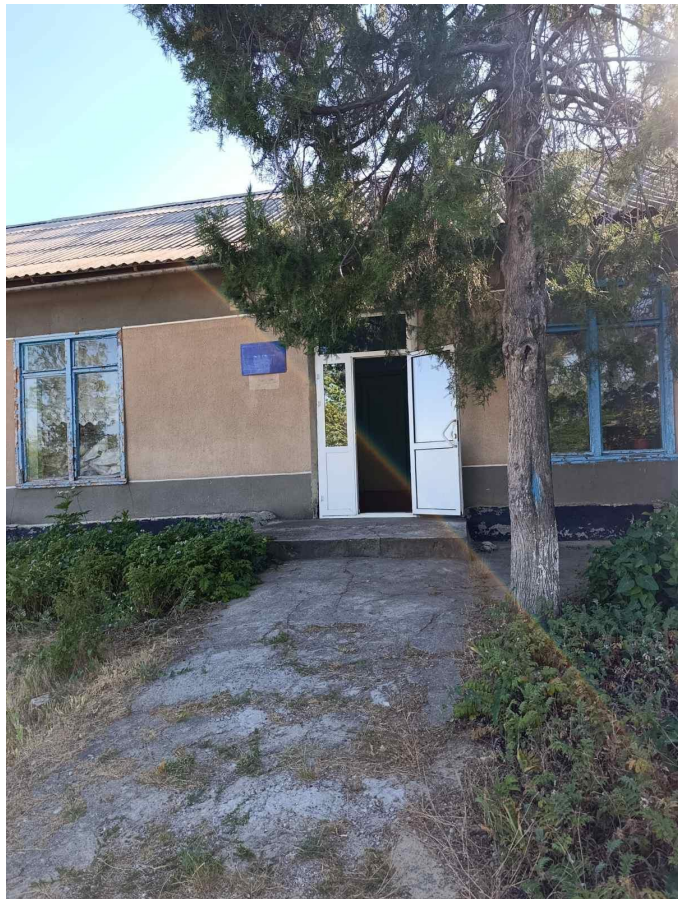
## Galerie - Căi de acces către clădire

| Drumurile/Căile de acces sunt: | Deteriorate |
| Borduri: | Da, 1 borduri , înălțimea:18 cm |

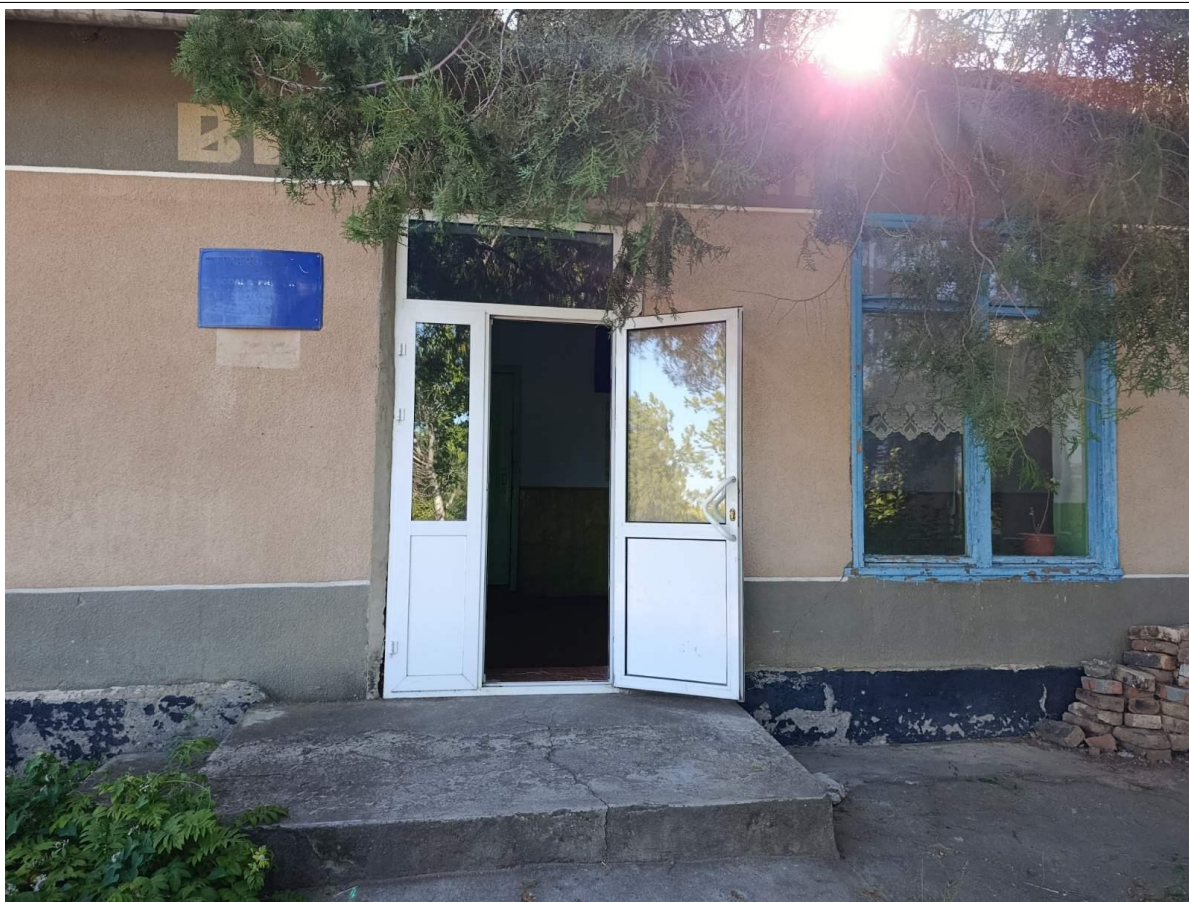
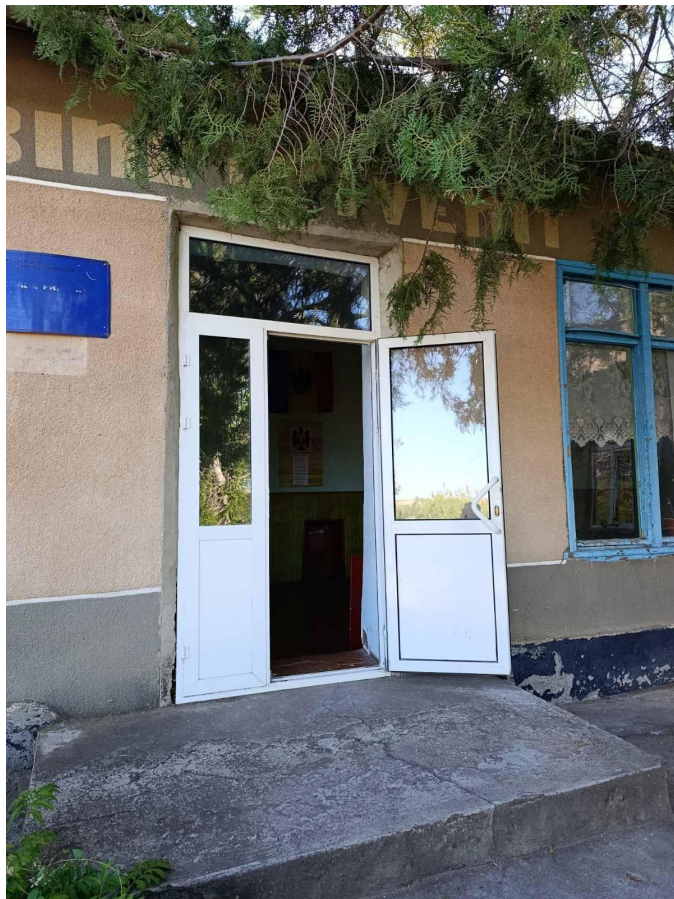
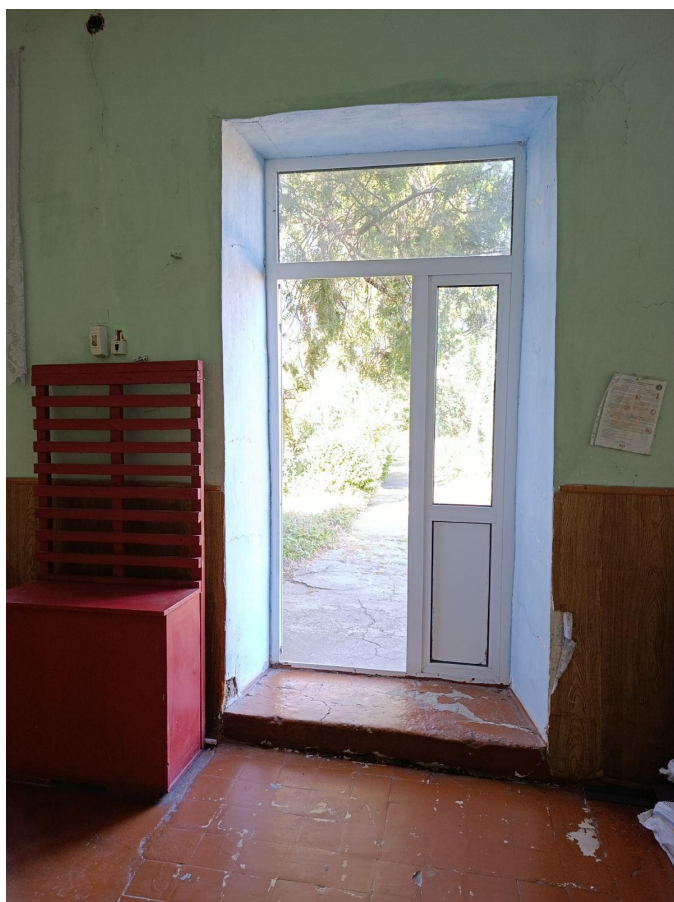
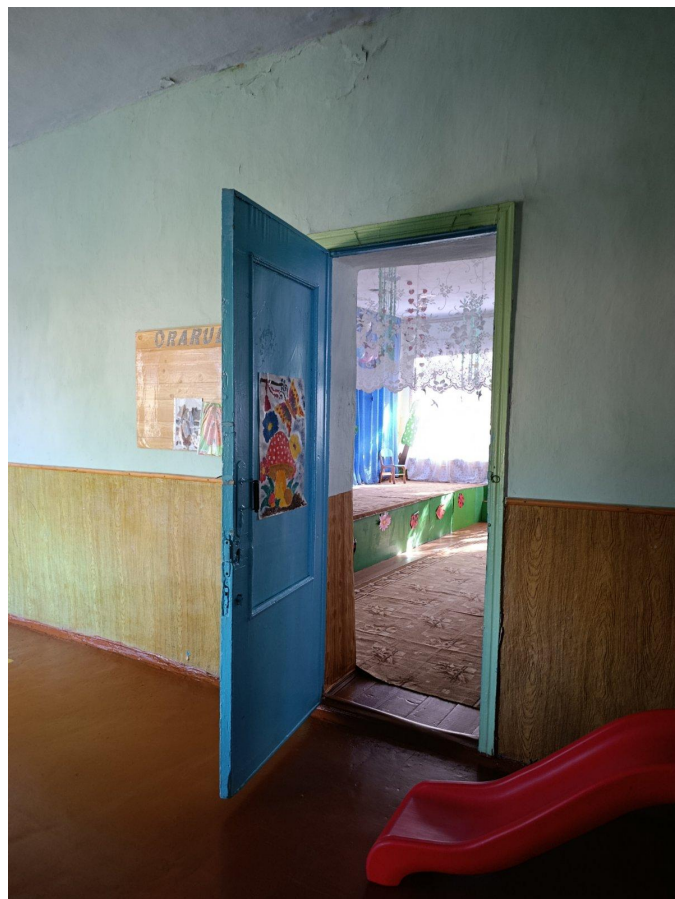
**Galerie - Intrare în clădire**

| Categorii | Indicatori | Date colectate |
|---|---|---|
| | Dimensiuni ușă de intrare: | Dublă: 70 cm + 45 cm<br>Standard: lumina ușii duble trebuie să fie de minim 90 cm<br>Ușa mică din cea dublă se deschide |
| | Prag ușă de intrare: | Un prag cu înălțimea: 7 cm<br>Standard: pragul trebuie să fie de maxim 2 cm |
| | Praguri de la ușile de interior: | Prag 1 cu înălțimea: 8 cm<br>Standard: pragul trebuie să fie de maxim 2 cm |
| | Ușile de la intrare și din interiorul clădirii sunt dotate/marcate corespunzător cu semne contrastante: | Nu<br>Standard: este o diferență de culoare contrastantă (culori închise / culori deschise) între perete și podea |

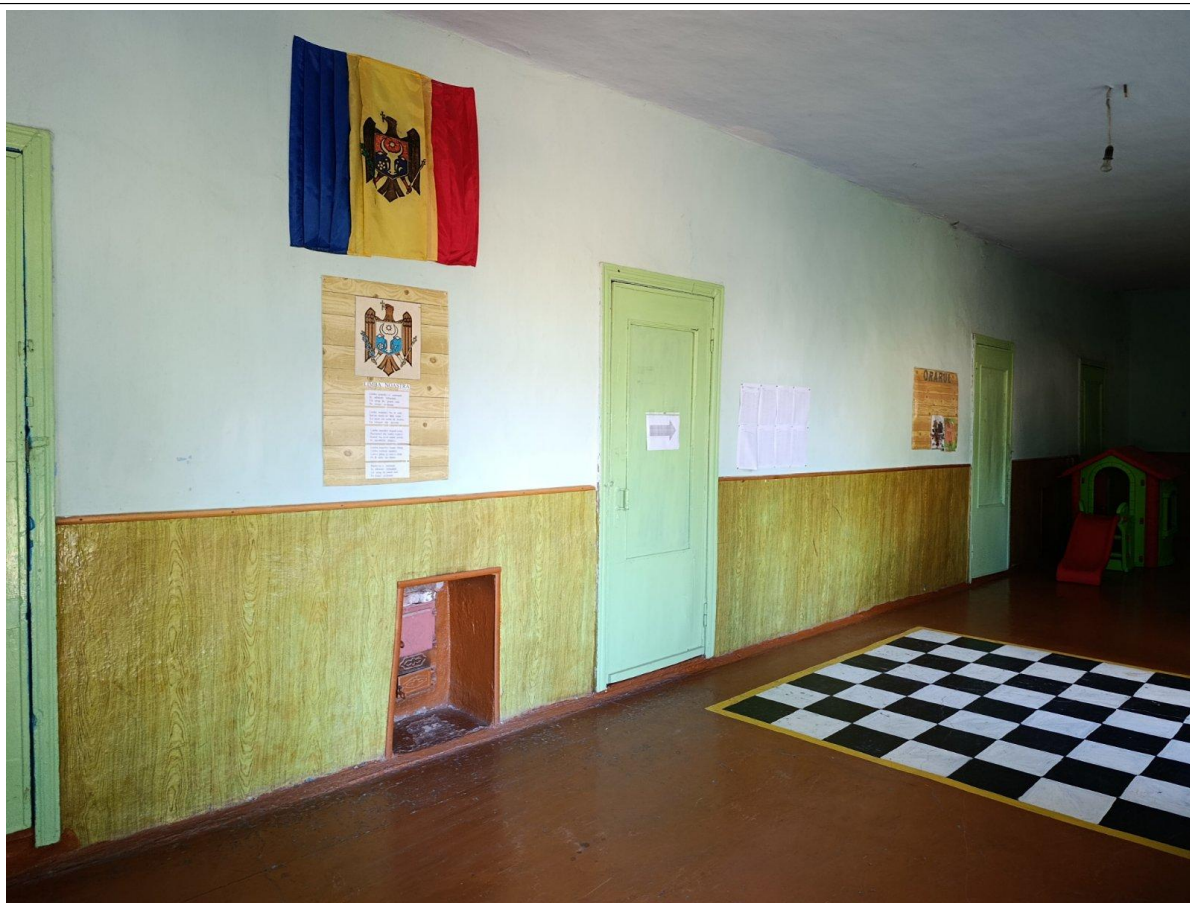
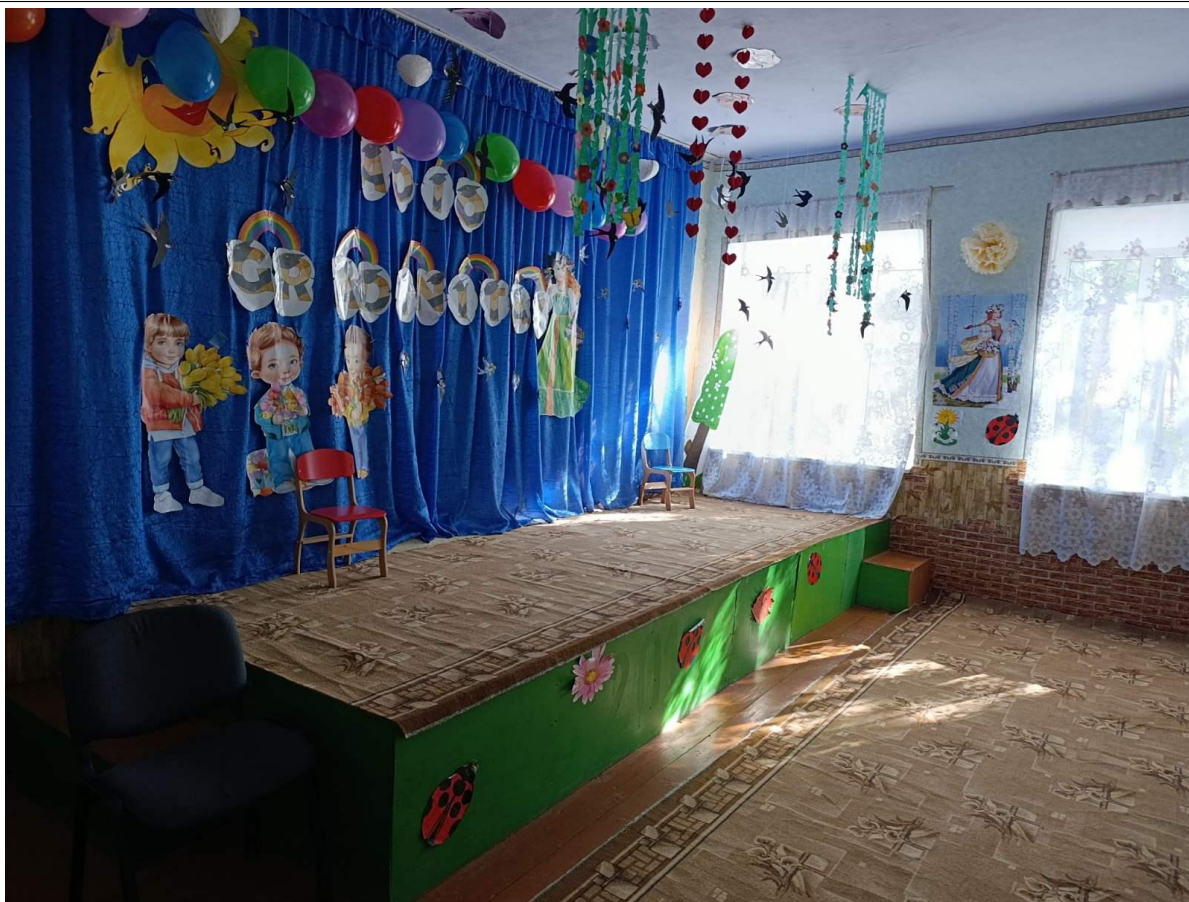
**Galerie - Coridoare**

| Trepte: | Da , 1 trepte , înălțimea:15 cm |
| Dacă există trepte, sunt semnalate treptele cu elemente contrastante și/sau tactile: | Nu<br>Standard: prima și ultima treaptă trebuie semnalate în culori contrastante |
