# Formular de evaluare a condițiilor de accesibilitate a clădirilor publice

Data: 20-06-2025

| Categorii | Indicatori | Date colectate |
|---|---|---|
| Localitate, raion: | Onesti (Straseni) | |
| Instituția: | BESV 30/30 (Gimnaziu) | |

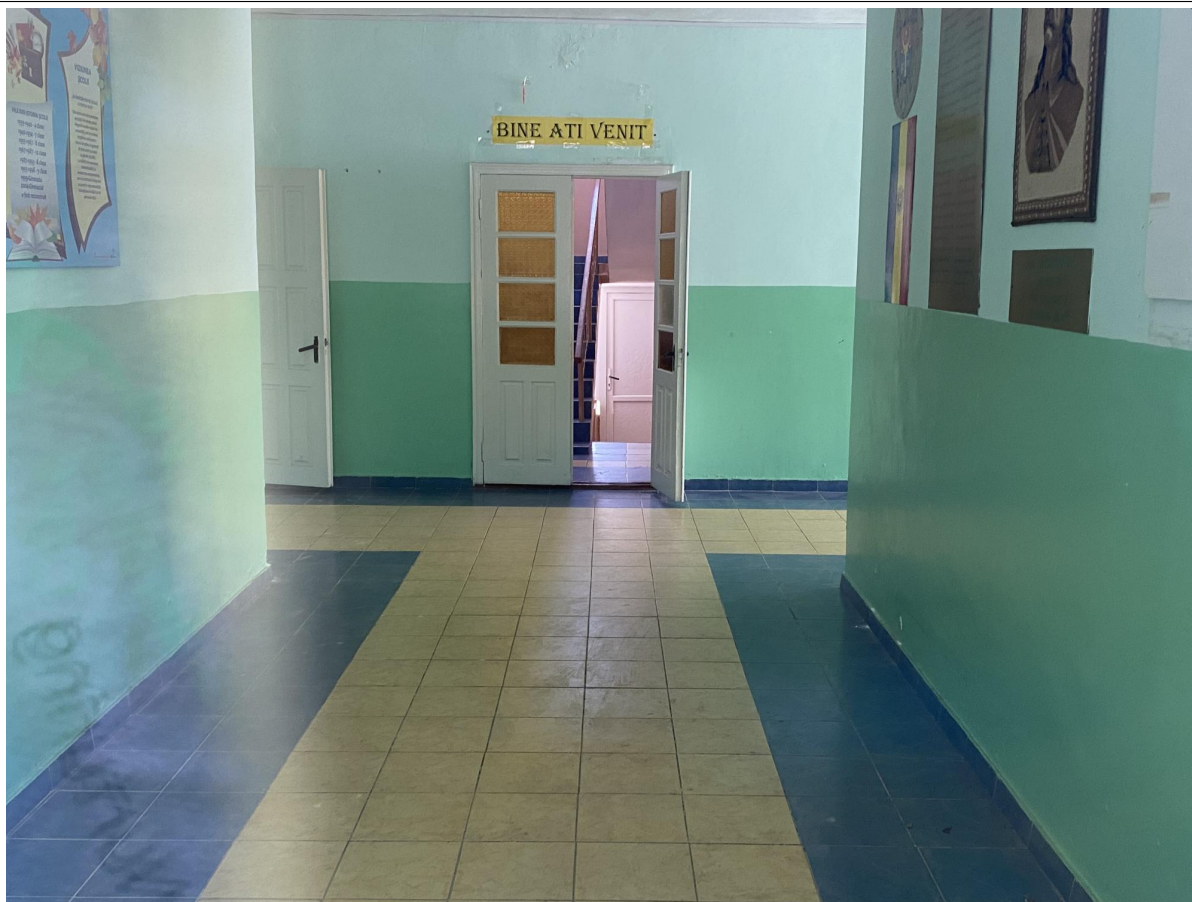
## Galerie - Coridoare

| Coridoare: | Da |
| Lățimea coridorului (în cel mai îngust loc) este peste 150 cm? | Da |
| Pardoseala/podeaua în coridor este suprafață accesibilă: | Da |
| Culori contrastante (este o diferență de culoare contrastantă (culori închise / culori deschise) între perete și podea): | Da |
| Iluminare bună (lumină de zi și lumină artificială) pe hol și pe culoarele principale: | Da |

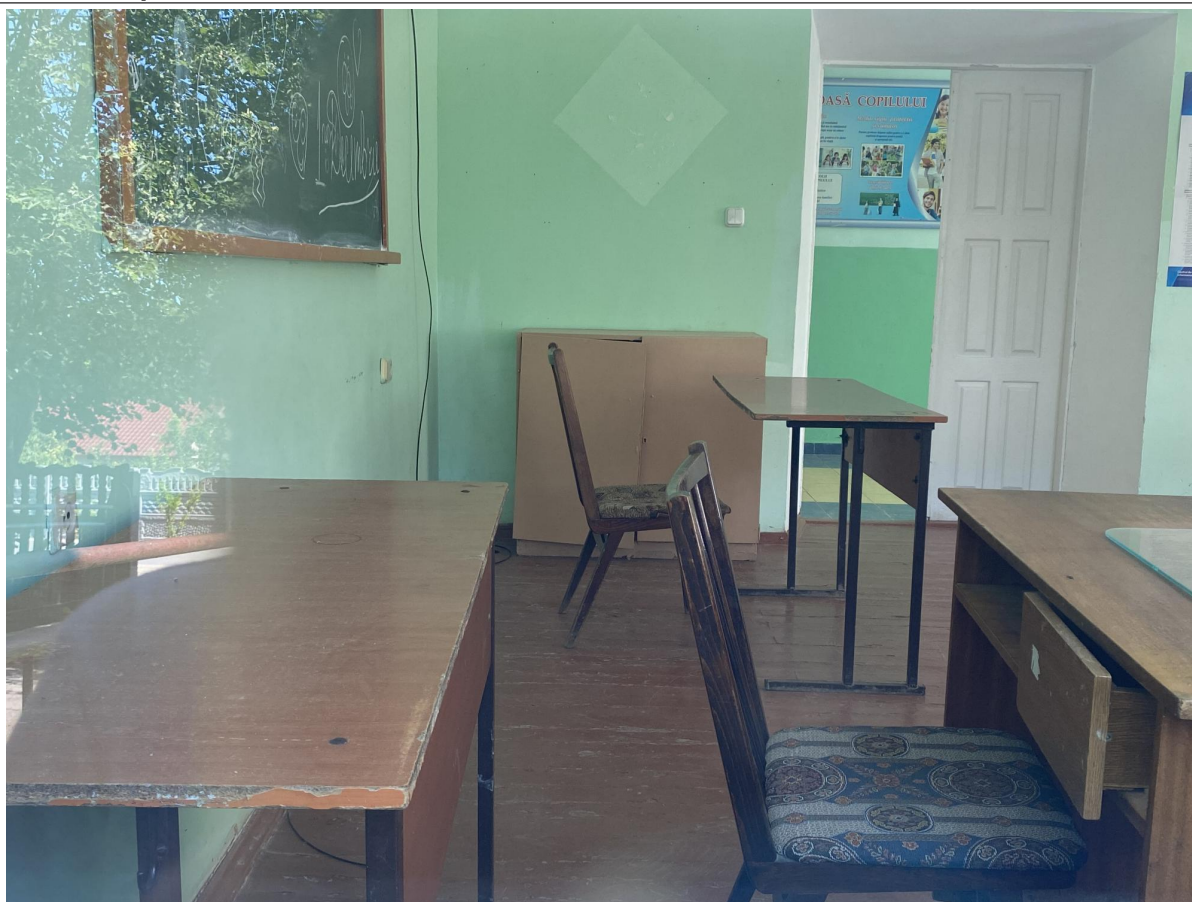
## Galerie - Sala de prestare a serviciului

| Este la nivel de: | Parter |
| În sală este spațiu de manevră pentru un scaun rulant cu diagonala minimă de 140 cm: | Da |
| Spațiul interior este suficient iluminat: | Da |
| Culori contrastante pentru sală: | Da<br>Standard: este o diferență de culoare contrastantă (culori închise / culori deschise) între perete și podea |
