# Formular de evaluare a condițiilor de accesibilitate a clădirilor publice

Data: 20-06-2025

| Categorii | Indicatori | Date colectate |
|---|---|---|
| Localitate, raion: | Vorniceni (Straseni) | |
| Instituția: | BESV 30/45 (Casa de cultura) | |

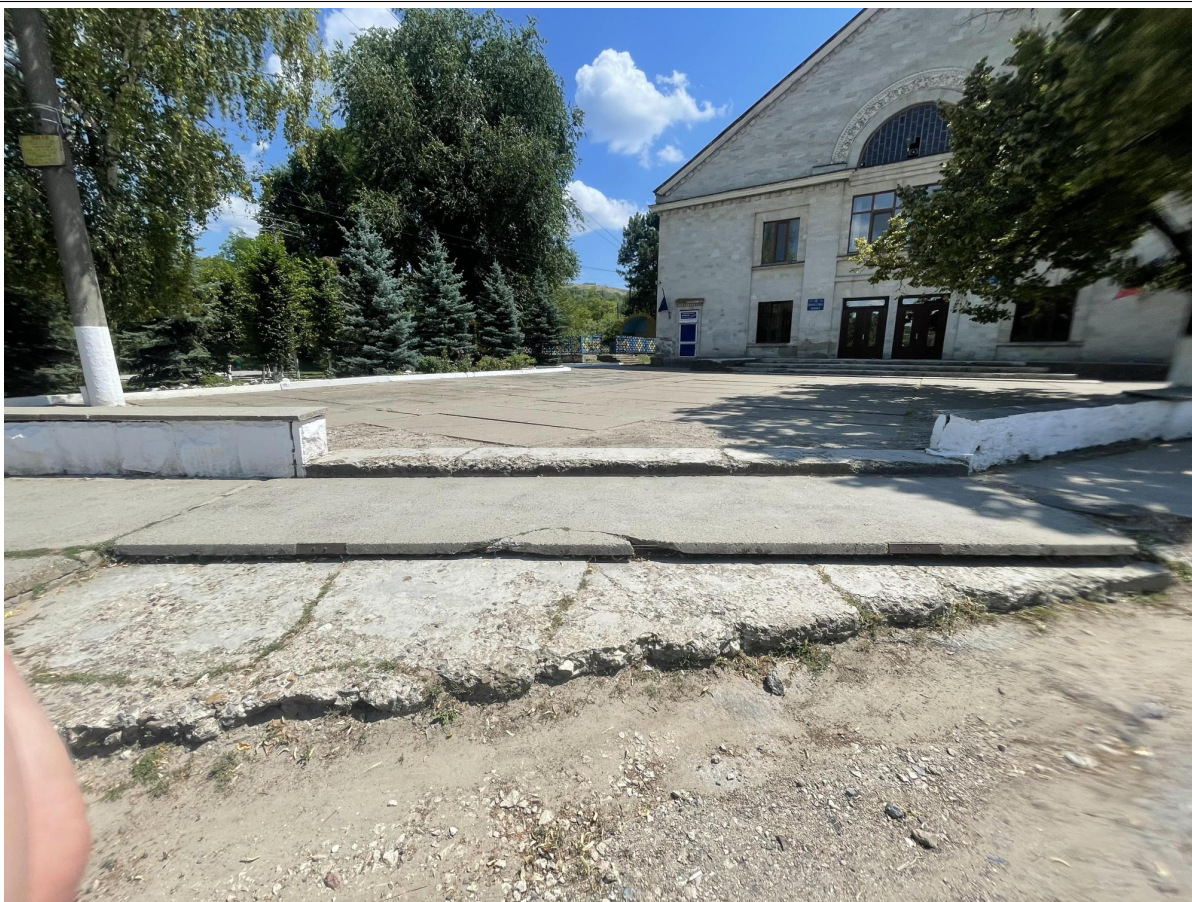
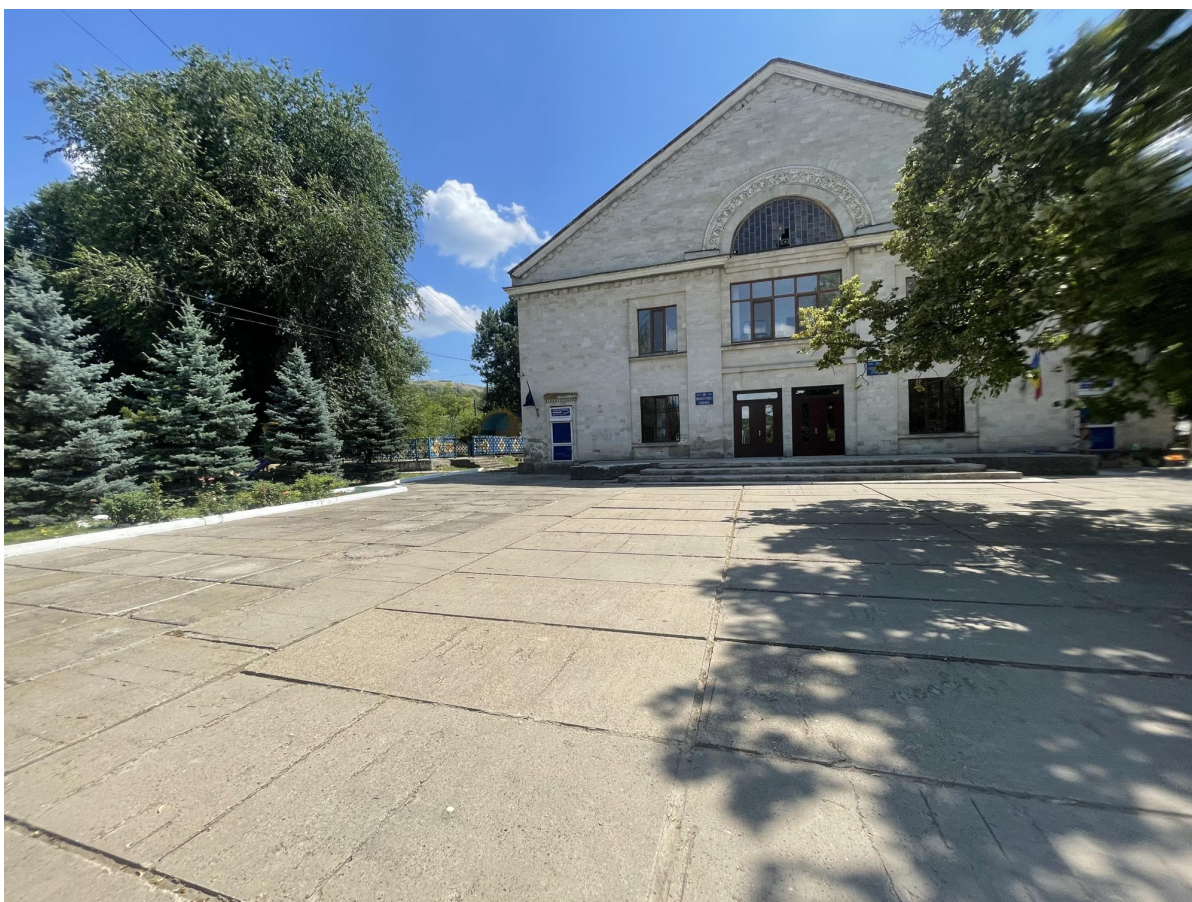
## Galerie - Intrare în clădire

| Scări/Trepte: | Da, 2 scări/trepte , înălțimea:40 cm |

| Categorii | Indicatori | Date colectate |
|---|---|---|
| | Prag ușă de intrare: | Prag exterior și interior cu înălțimile: 4 + 4 cm<br><b>Standard: pragul trebuie să fie de maxim 2 cm</b> |

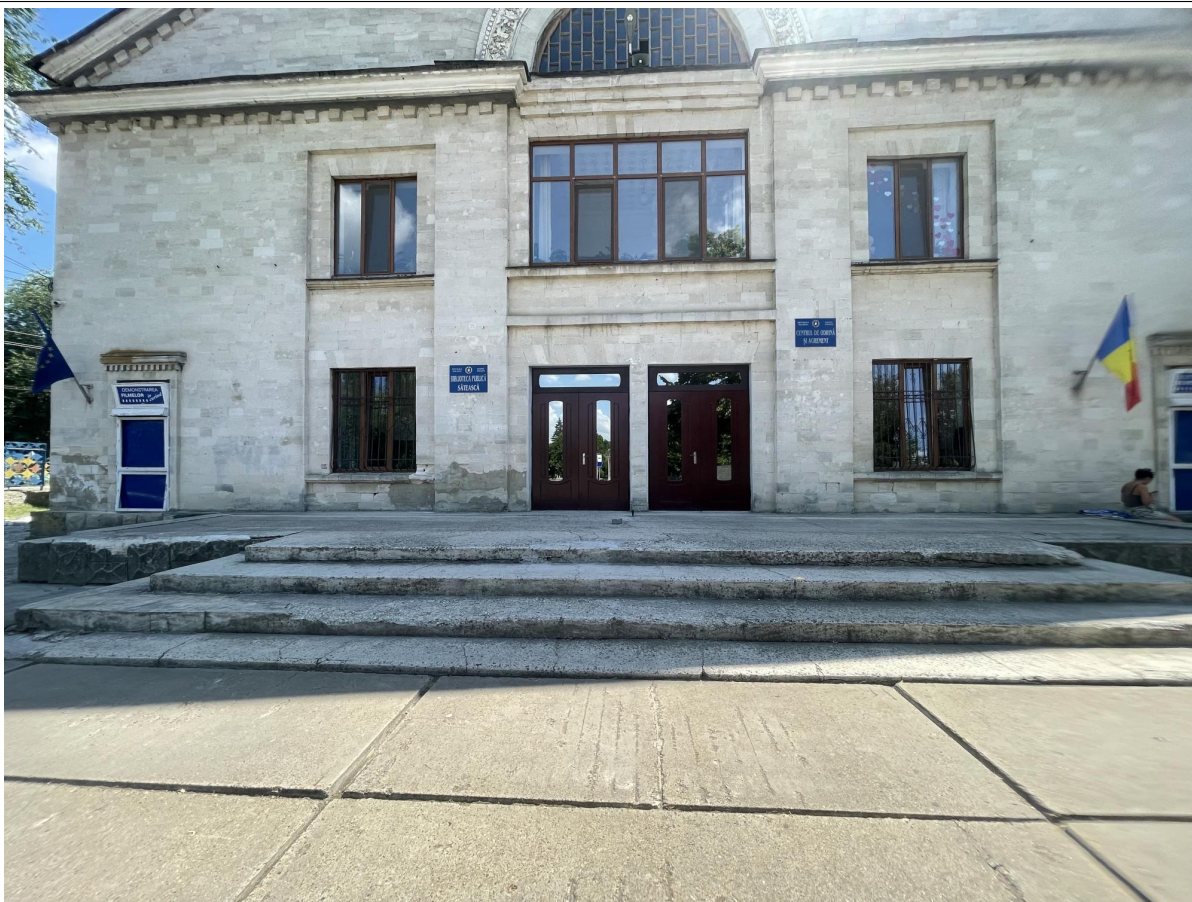
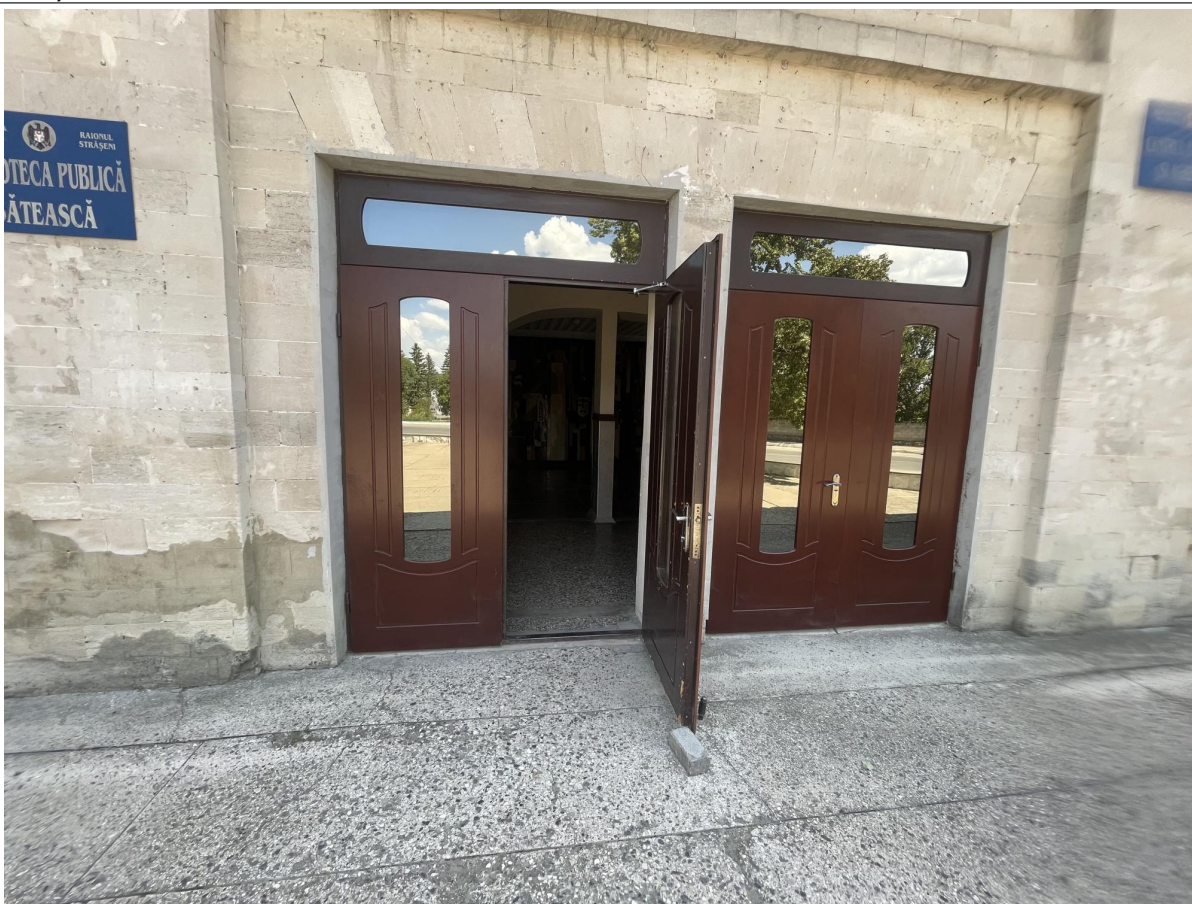
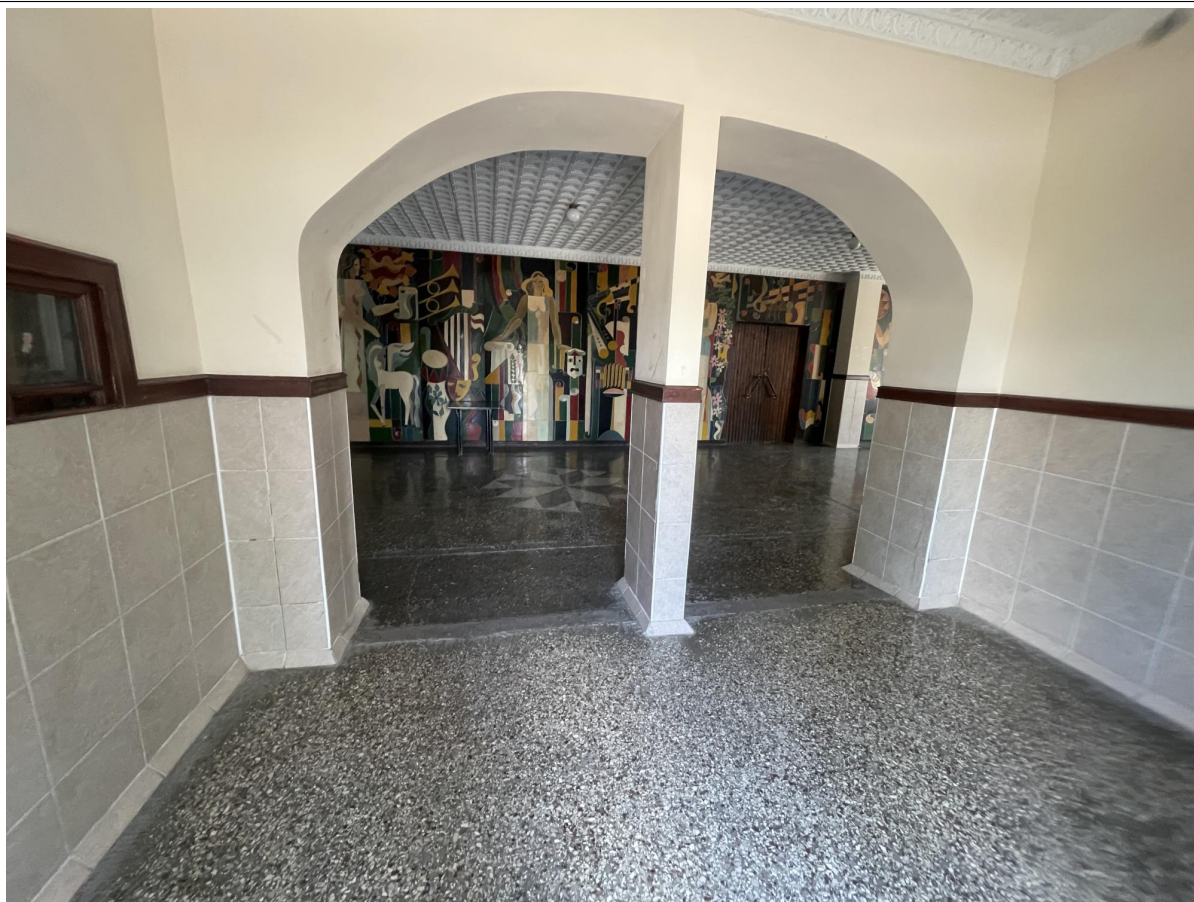
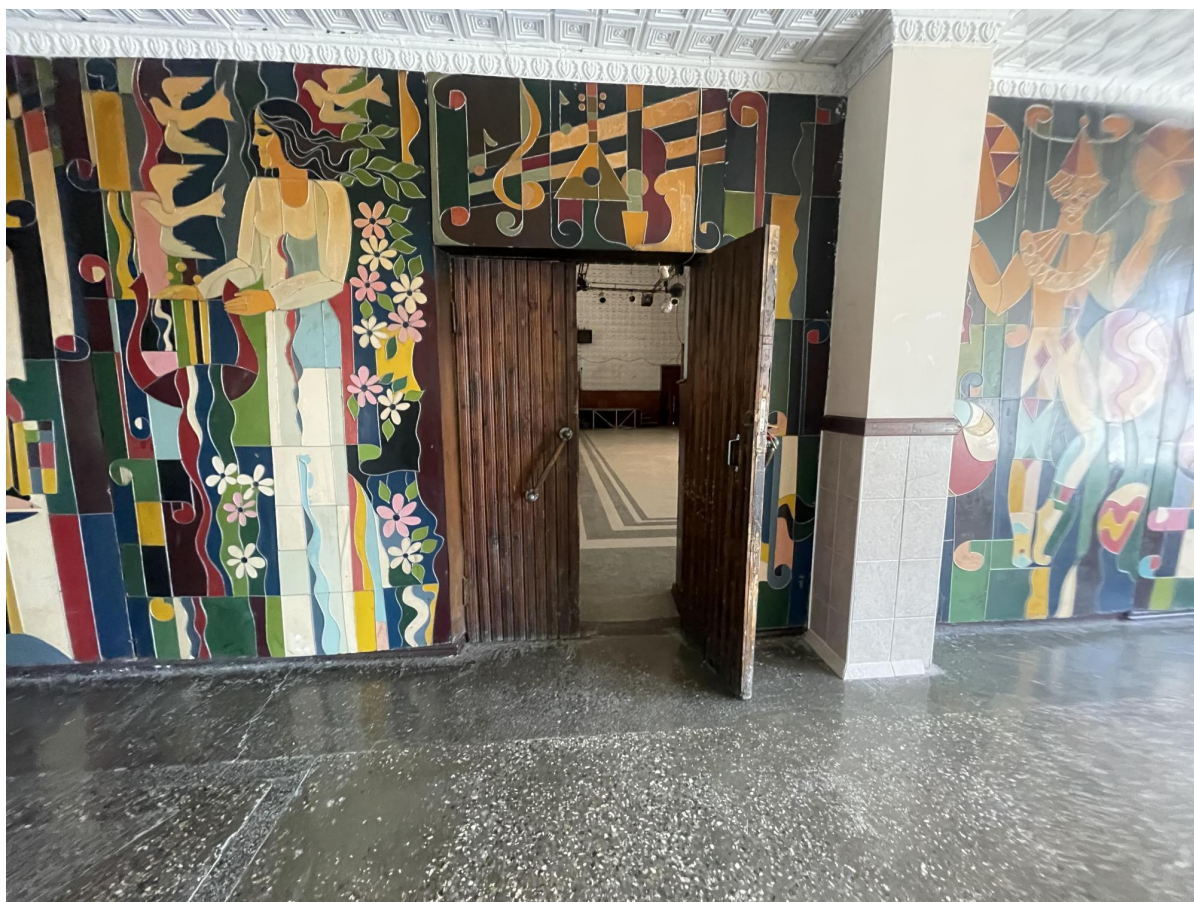
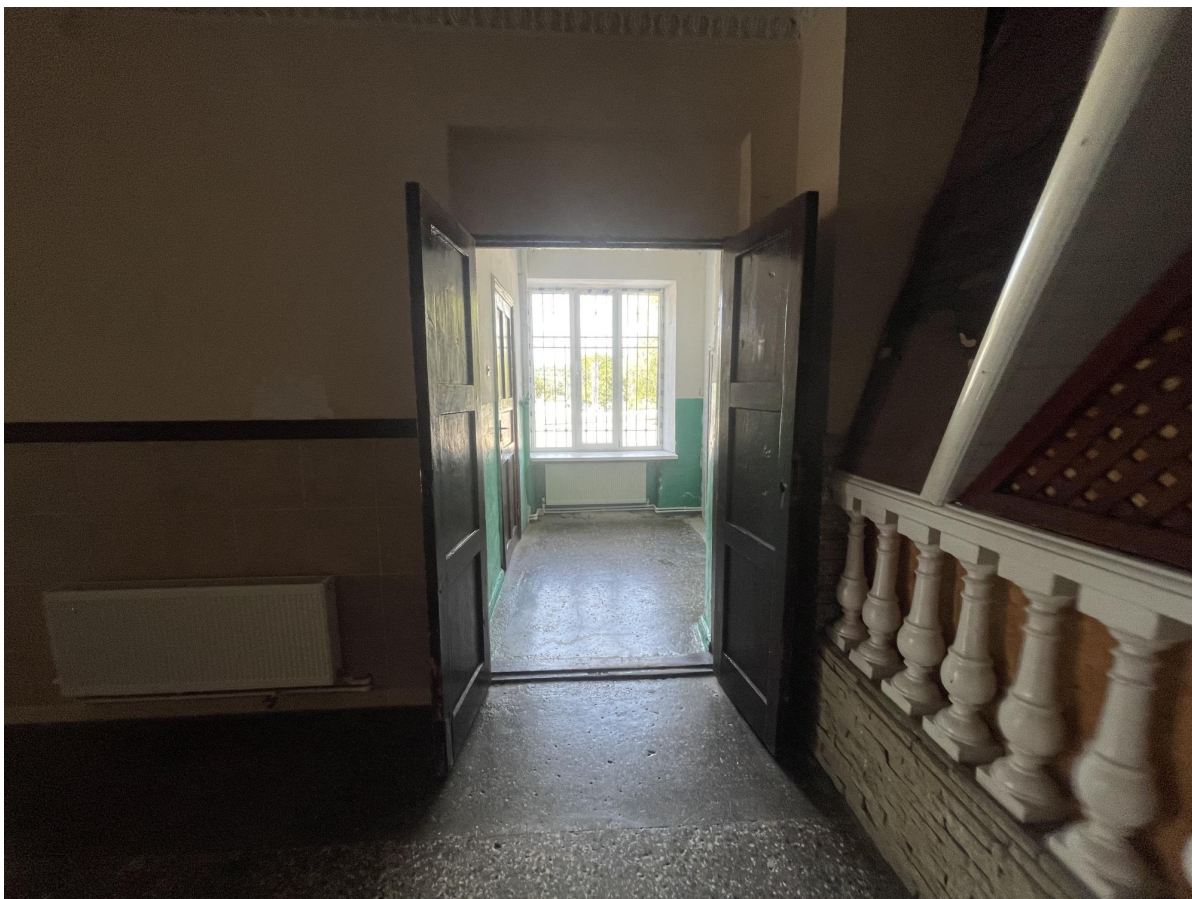
## Galerie - Uși

| Categorii | Indicatori | Date colectate |
|---|---|---|
| | Ușile de la intrare și din interiorul clădirii sunt dotate/marcate corespunzător cu semne contrastante: | Nu<br><b>Standard: este o diferență de culoare contrastantă (culori închise / culori deschise) între perete și podea</b> |

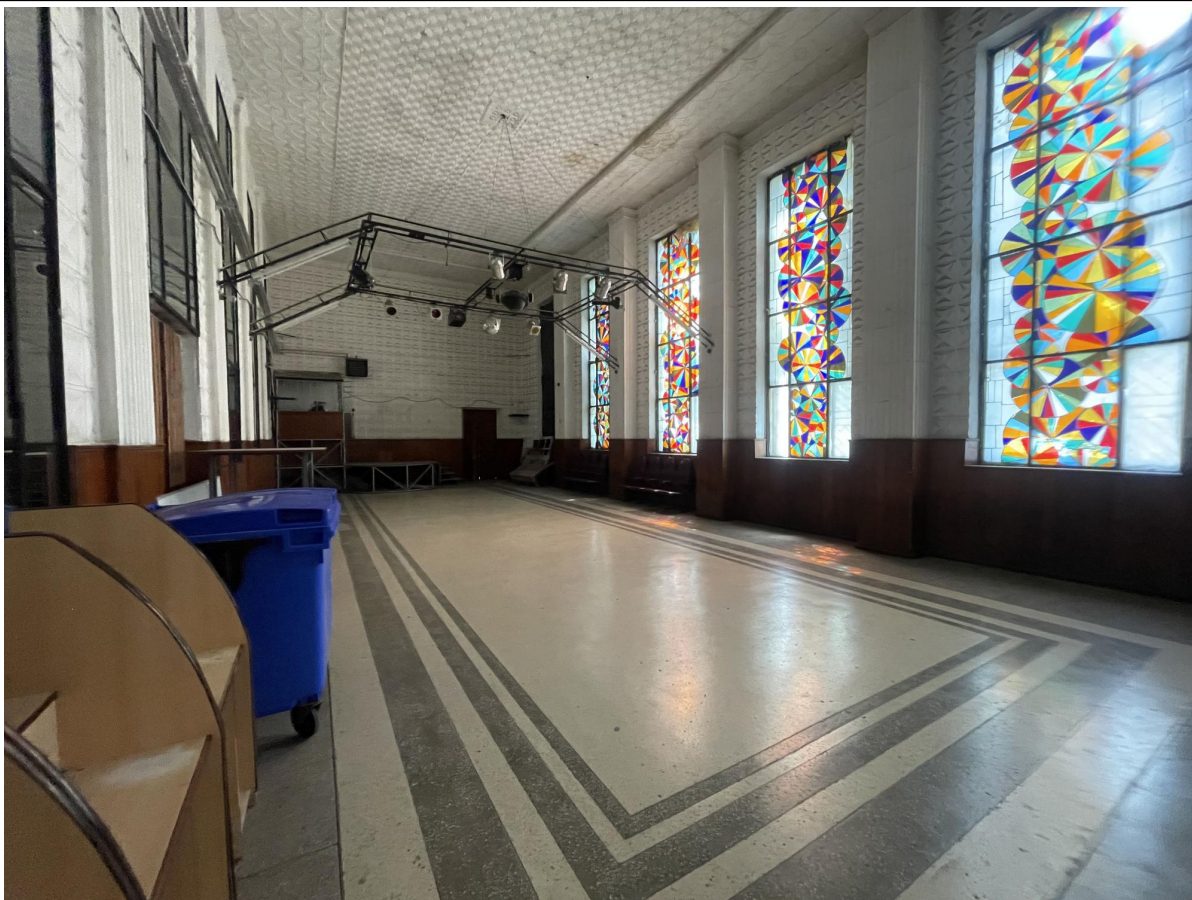
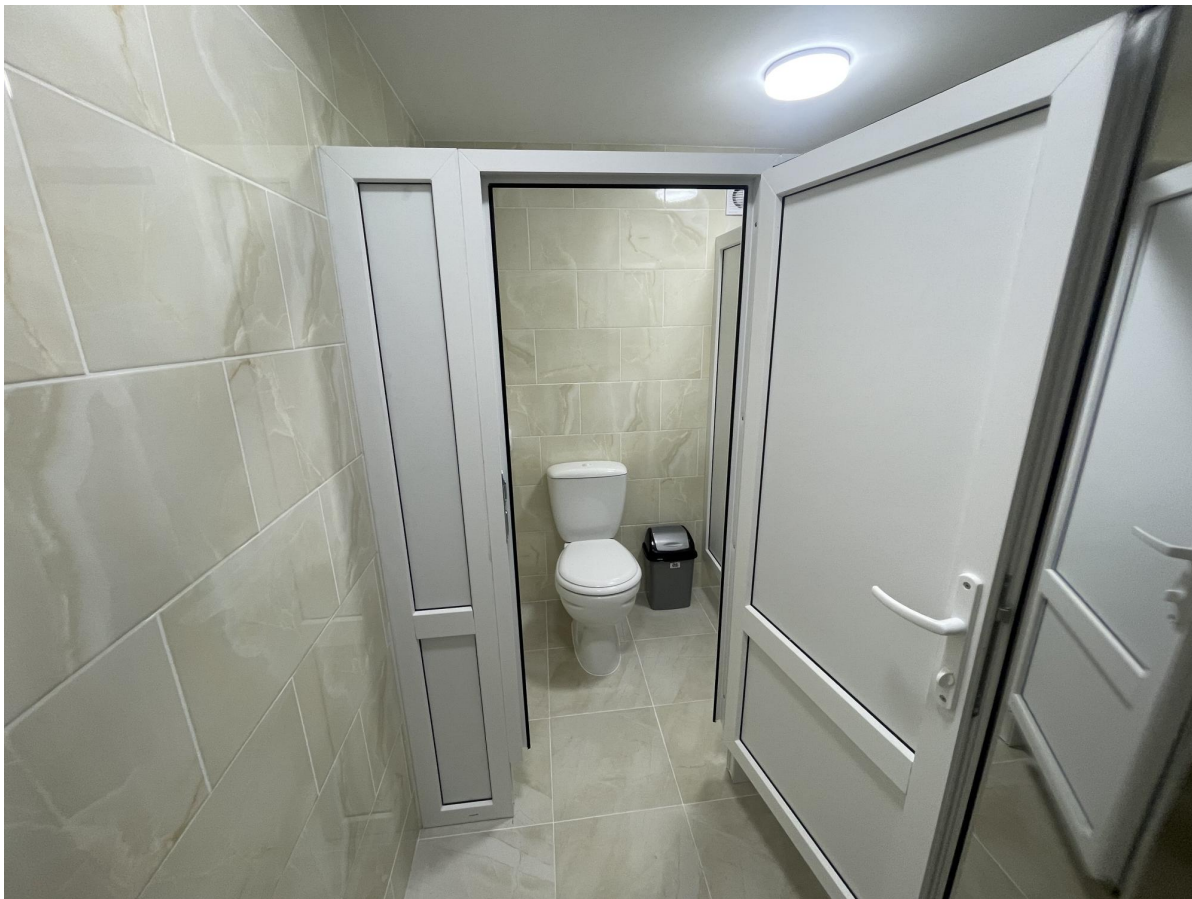
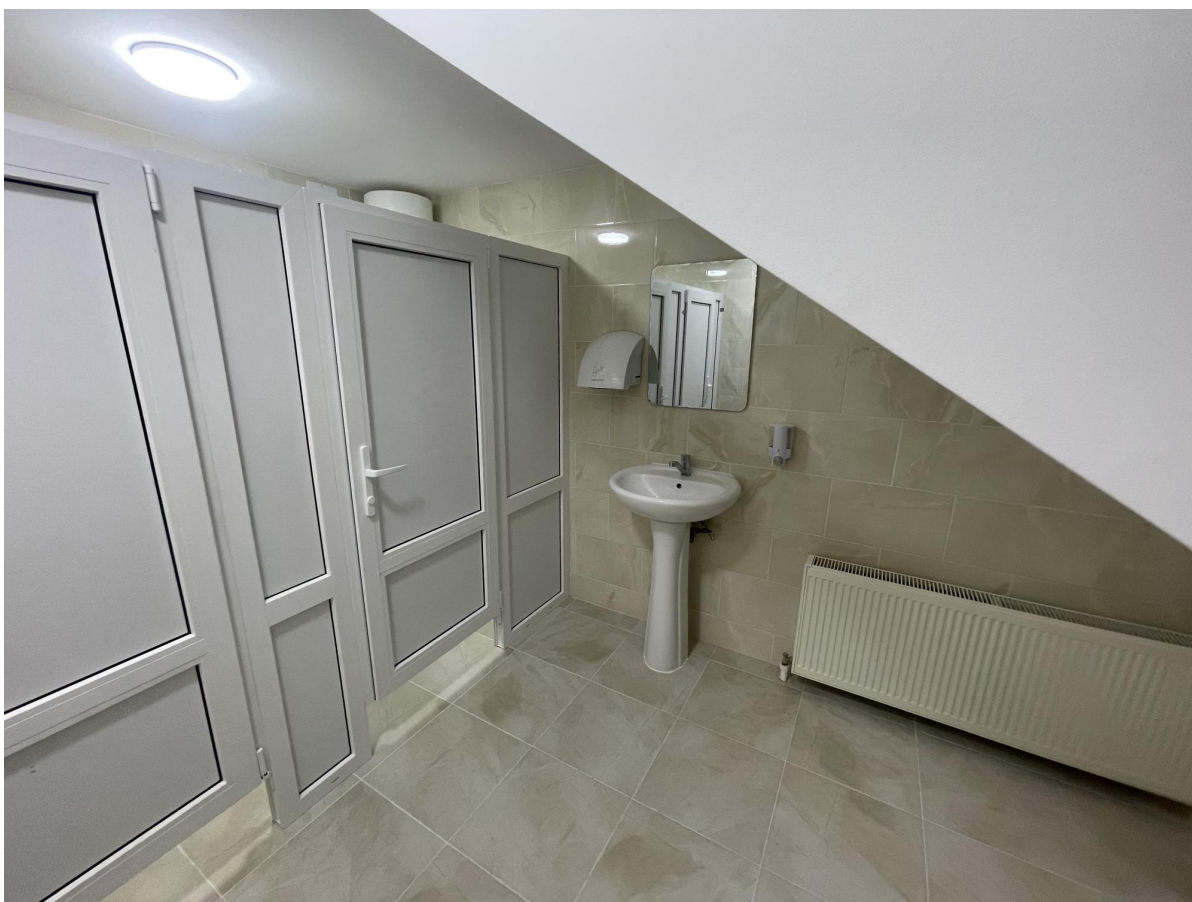
**Galerie - Sala de prestare a serviciului**

| Categorii | Indicatori | Date colectate |
|---|---|---|
| | Culori contrastante pentru sală: | Da<br>Standard: este o diferență de culoare contrastantă (culori închise / culori deschise) între perete și podea |
