# Formular de evaluare a condițiilor de accesibilitate a clădirilor publice

Data: **31-05-2025**

| Categorii | Indicatori | Date colectate |
|---|---|---|
| Instituția: | BESV 35/65 Casa de cultură | |

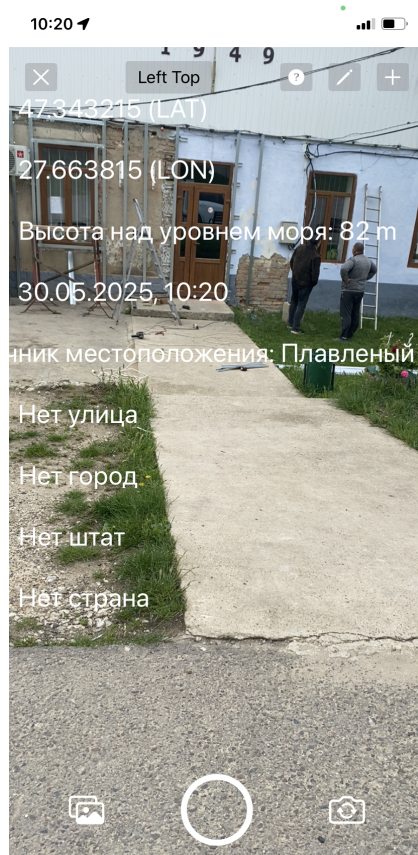
## Galerie - Căi de acces către clădire

| Drumurile/Căile de acces sunt: | Denivelate |
| Trecerea de pe carosabil spre trotuar/clădire: | Abruptă |
| Scări/Trepte: | Da, 1 scări/trepte , înălțimea:40 cm |
| Nivel: | Înclinat în coborâș |

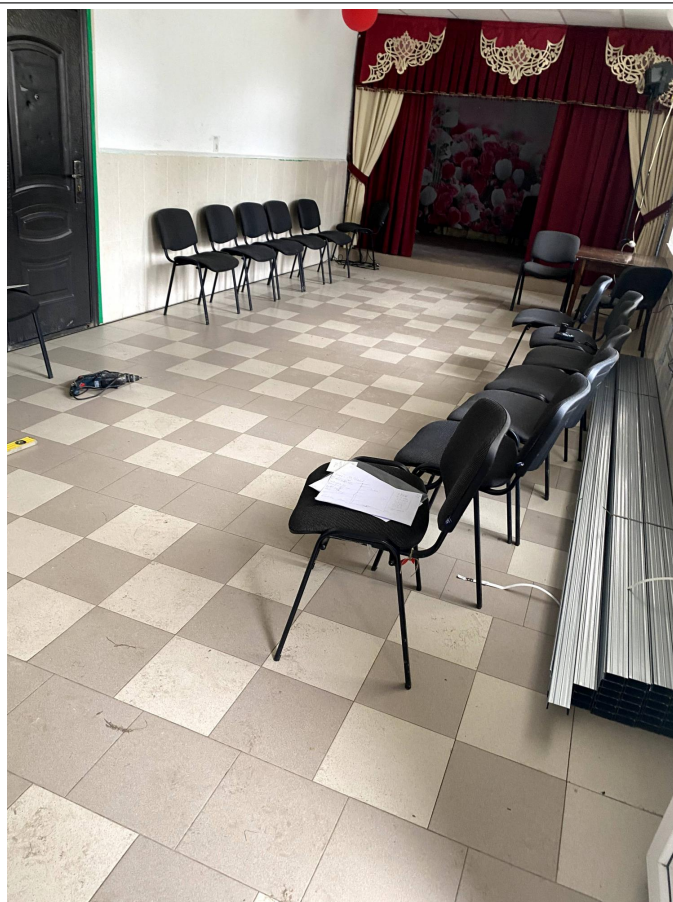
## Galerie - Sala de prestare a serviciului

Culori contrastante pentru sală:

Nu

Standard: este o diferență de culoare contrastantă (culori închise / culori deschise) între perete și podea
