# Formular de evaluare a condițiilor de accesibilitate a clădirilor publice

Data: 28-05-2025

| Categorii | Indicatori | Date colectate |
|---|---|---|
| Localitate, raion: | Cabaiesti (Calarasi) | |
| Instituția: | BESV 9/13 (Gimnaziu) | |

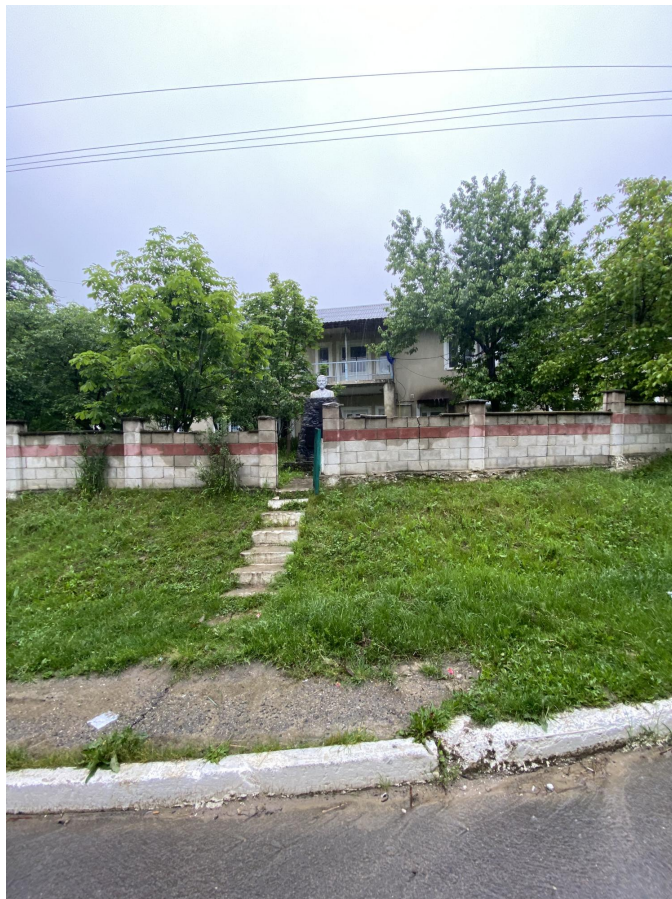
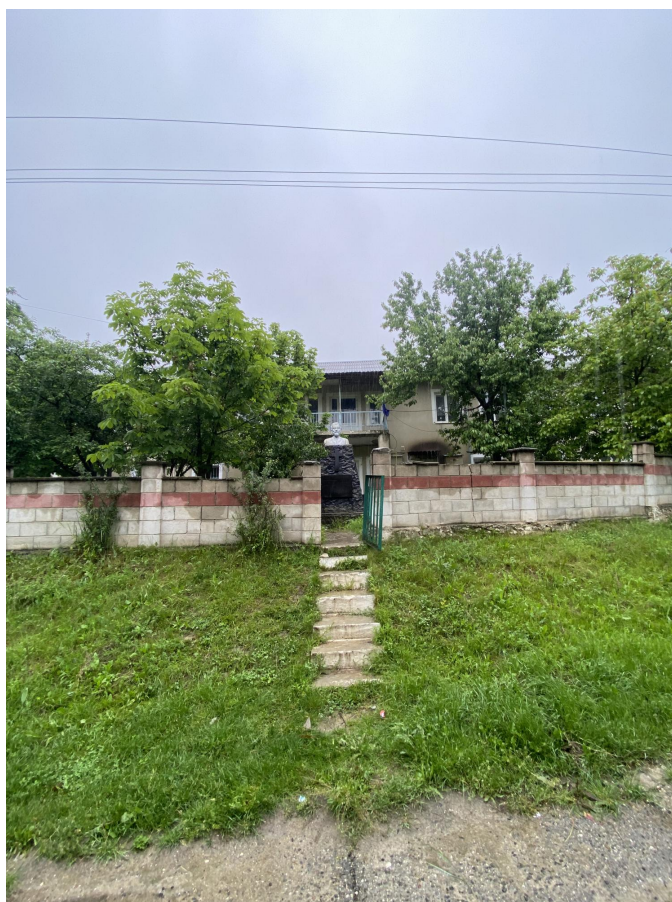
## Galerie - Intrare în clădire

| Intrarea în clădire este la nivelul solului: | Nu |
| La intrare sunt trepte: | Da, 1 trepte , Înălțime totală a treptelor/scărilor (cm)10 cm |
| Înălțimea pragului ușii (de la nivelul solului până la nivelul superior al pragului): | 10 cm<br>Standard: Se aplica regula de 1:10 |
| Dacă există trepte, sunt semnalate treptele cu elemente contrastante și/sau tactile: | Nu<br>Standard: prima și ultima treaptă trebuie semnalate în culori contrastante |
| Există rampă de acces: | Nu |

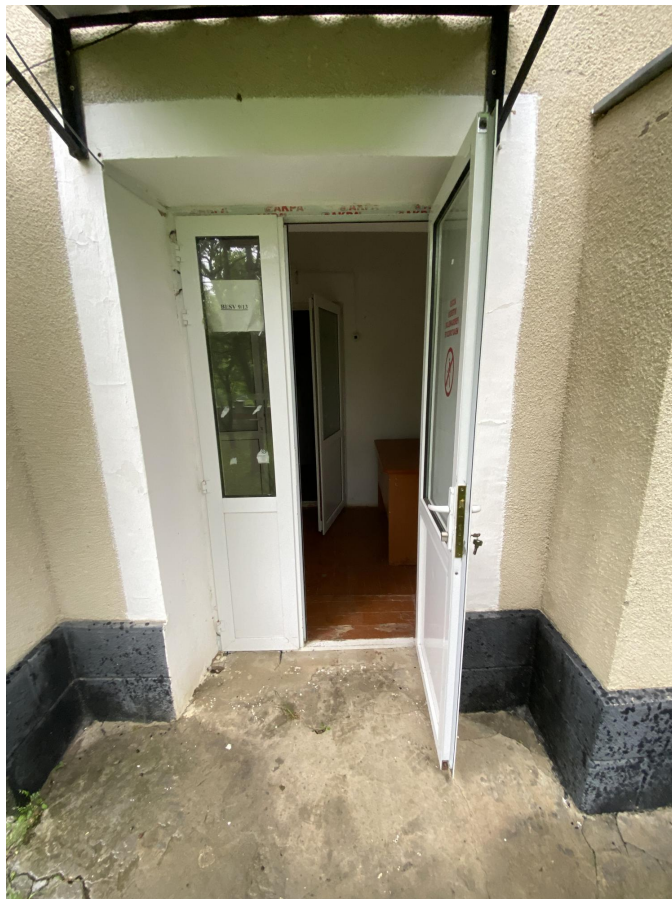
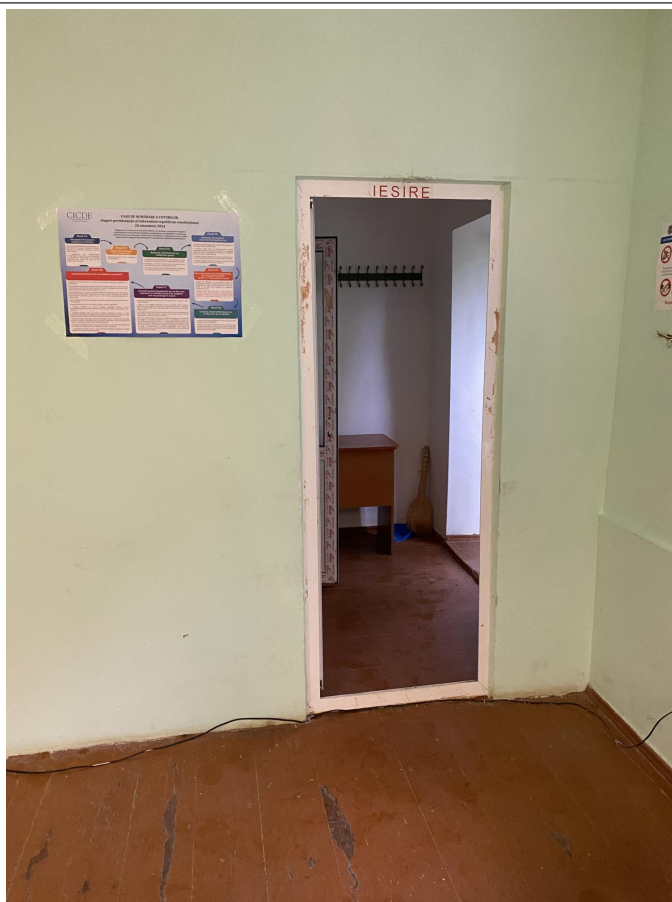
## Galerie - Uși

| Ușa se deschide în interior sau exterior: | Exterior |

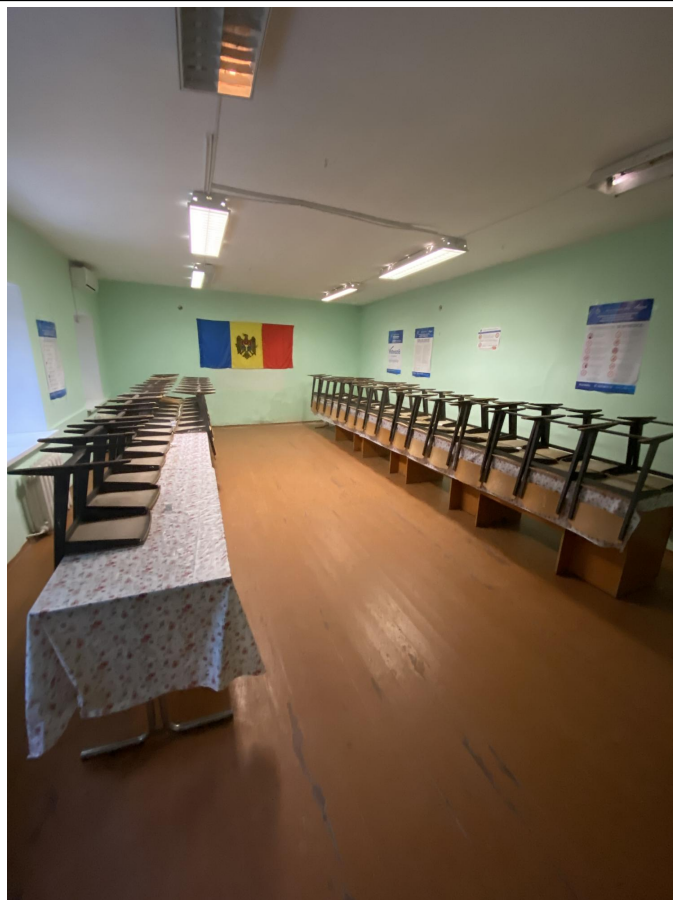
**Galerie - Sala de prestare a serviciului**

| Este la nivel de: | Parter |
| Trepte: | Nu |
| Bariere/obstacole: | Nu |
| În sală este spațiu de manevră pentru un scaun rulant cu diagonala minimă de 140 cm: | Da |
| Spațiul interior este suficient iluminat: | Da |
| Culori contrastante pentru sală: | Da<br>Standard: este o diferență de culoare contrastantă (culori închise / culori deschise) între perete și podea |
