# Formular de evaluare a condițiilor de accesibilitate a clădirilor publice

Data: 27-05-2025

| Categorii | Indicatori | Date colectate |
|---|---|---|
| Instituția: | BESV-19/35(Camin cultural) | |

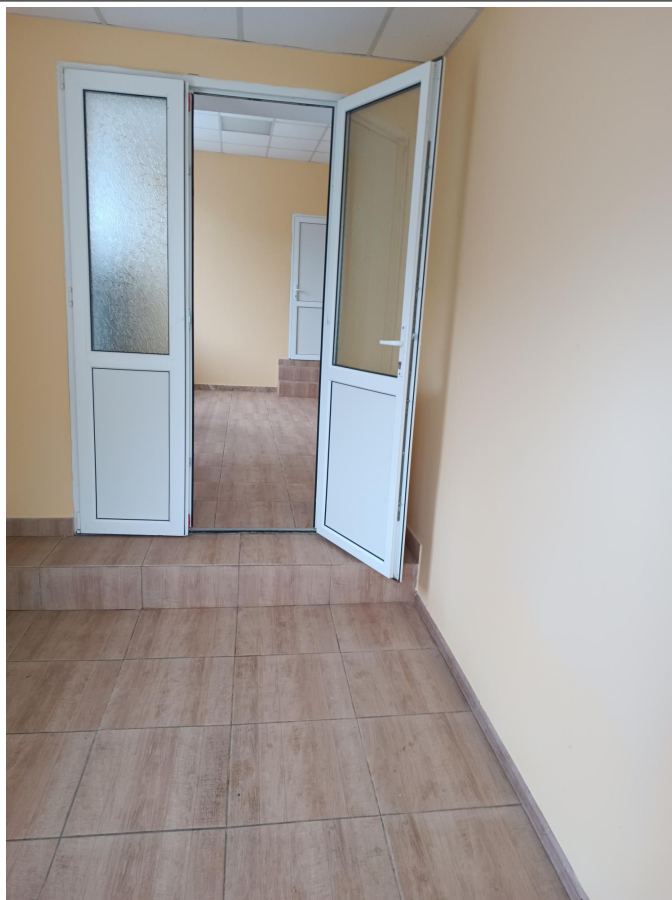
## **Galerie - Uși**

| Categorii | Indicatori | Date colectate |
|---|---|---|
| | Ușile de la intrare și din interiorul clădirii sunt dotate/marcate corespunzător cu semne contrastante: | Nu<br>Standard: este o diferență de culoare contrastantă (culori închise / culori deschise) între perete și podea |
