# Formular de evaluare a condițiilor de accesibilitate a clădirilor publice

Data: **17-06-2025**

| Categorii | Indicatori | Date colectate |
|---|---|---|
| Instituția: | BESV - 4/2 ( Centrul de creație al elevilor „Ciocârlia”) | |

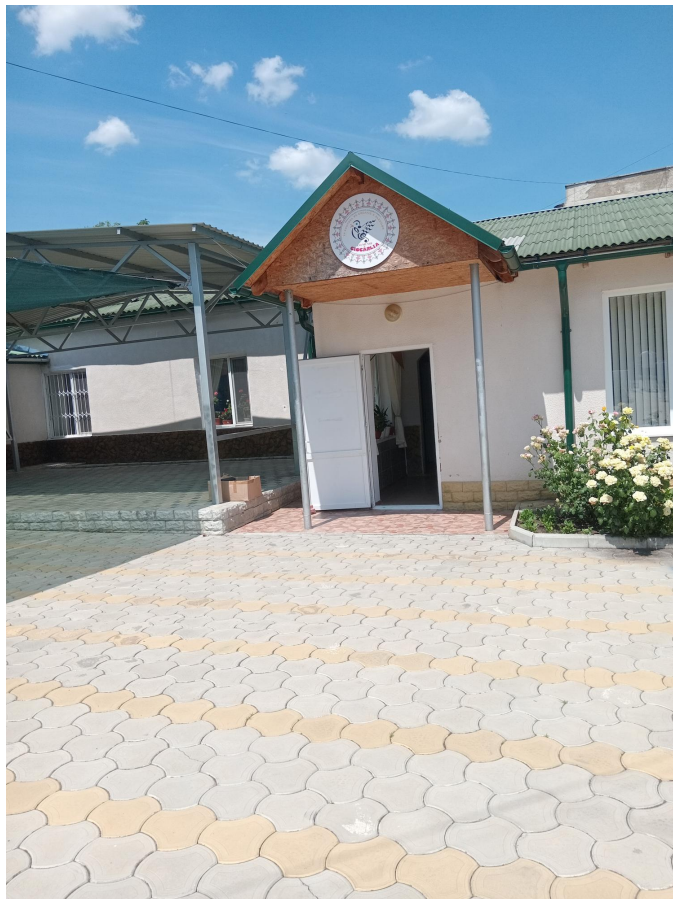
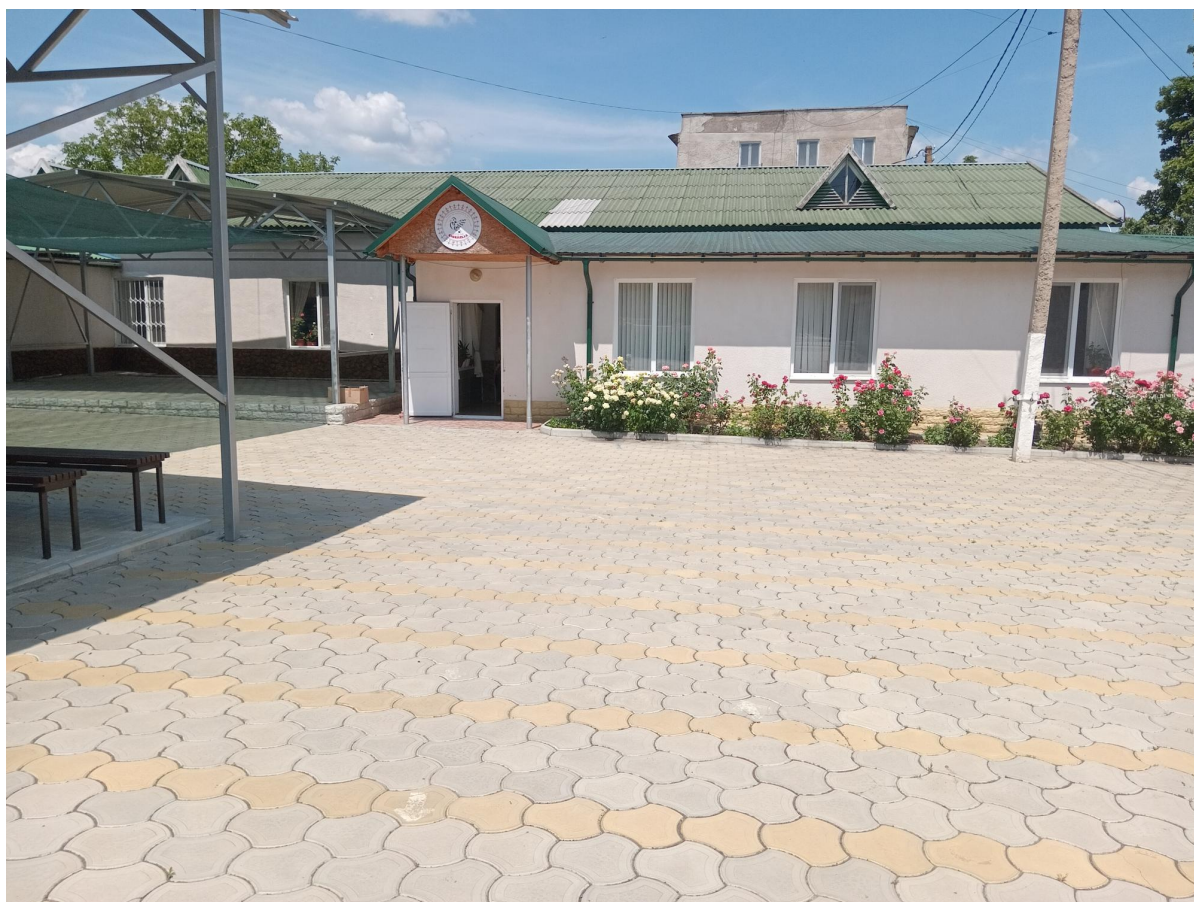
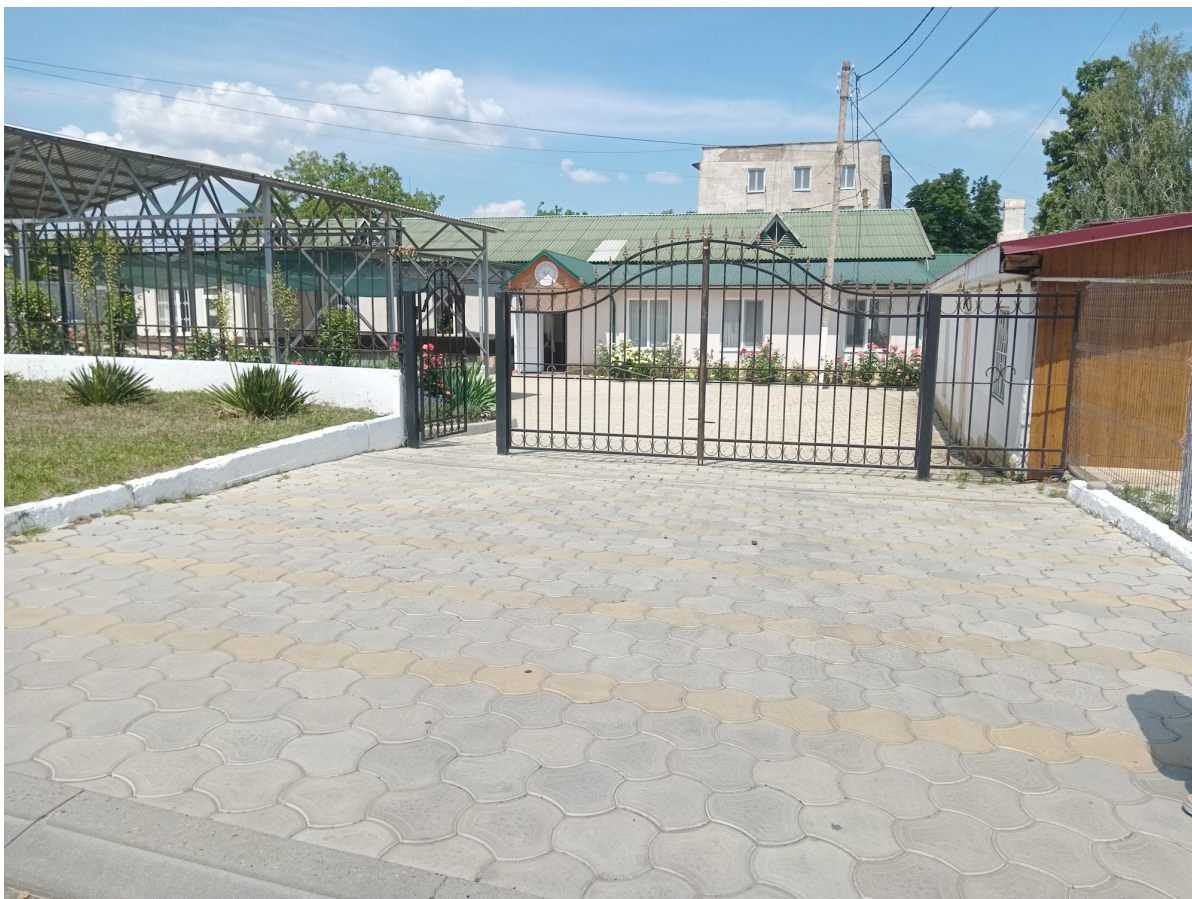
| Trecerea de pe carosabil spre trotuar/clădire: | Abruptă |
| Poartă intrare: | Da, are lățimea: 83 cm |
| Borduri: | Da, 1 borduri , înălțimea:3 cm |
| Scări/Trepte: | Da, 1 scări/trepte , înălțimea:7 cm |

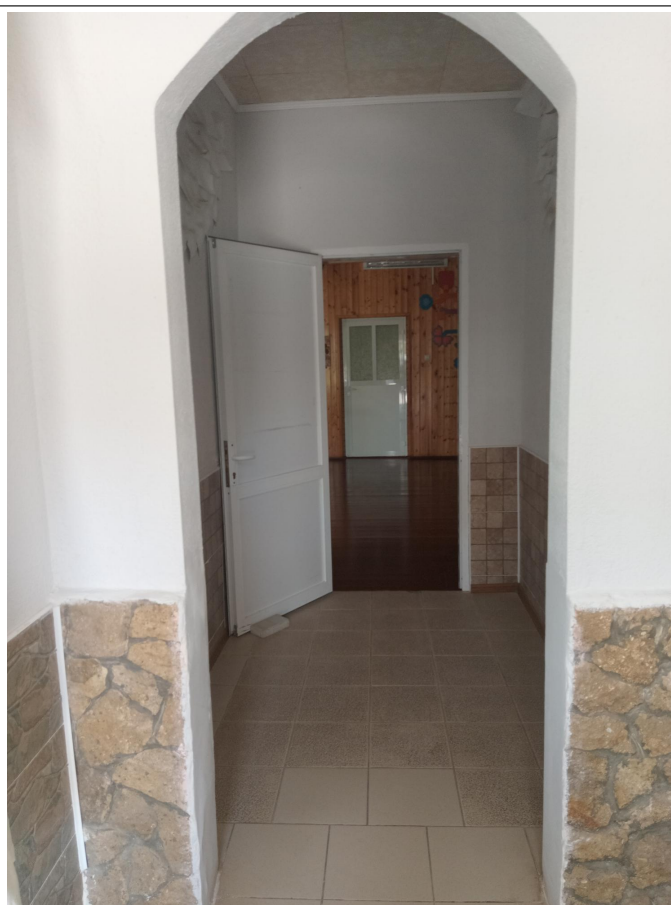
## Galerie - Coridoare

| Lățimea coridorului (în cel mai îngust loc) este peste 150 cm? | Nu |
| Lățime (dacă este cazul, în cel mai îngust loc): | 90 cm , nu există buzunare la coridoare<br><b>Standard: Lățimea minimă a coridorulu ar trebui să fie de cel puțin 150 cm), Dacă coridorul este îngust (până la 180 cm)</b> |
