# Formular de evaluare a condițiilor de accesibilitate a clădirilor publice

Data: 02-07-2025

| Categorii | Indicatori | Date colectate |
|---|---|---|
| Instituția: | BESV-13/6 casa de cultura | |

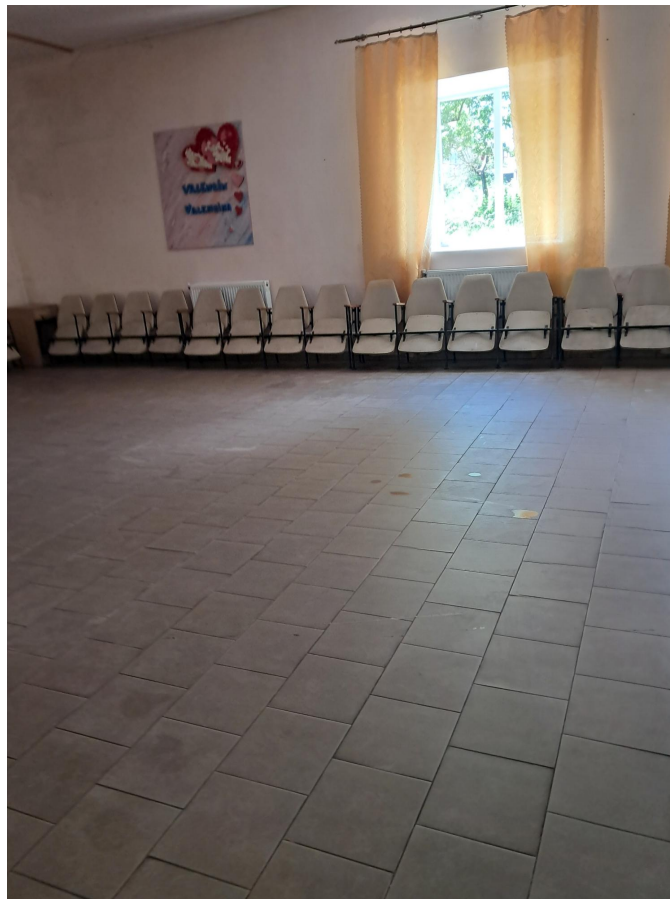
## Galerie - Sala de prestare a serviciului

| În sală este spațiu de manevră pentru un scaun rulant cu diagonala minimă de 140 cm: | Nu |
