# Formular de evaluare a condițiilor de accesibilitate a clădirilor publice

Data: **12-06-2025**

Echipa de evaluare: **Asociația Obștească Agenția pentru Dezvoltare Regională (AO ADR) "Habitat", Monitor de accesibilitate**

| Categorii | Indicatori | Date colectate |
|---|---|---|
| Instituția: | BESV- 26/16 soală primară | |

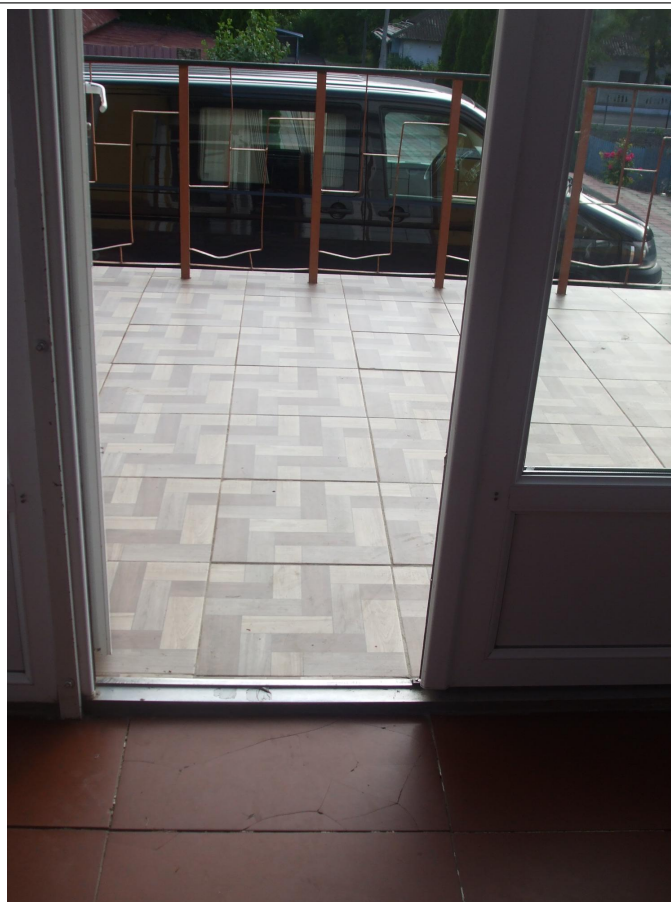
## **Galerie - Intrare în clădire**

Nu

Da, 1 trepte , înălțime totală a treptelor/scărilor (cm)15 cm

| Categorii | Indicatori | Date colectate |
|---|---|---|
| | Dacă există trepte, sunt semnalate treptele cu elemente contrastante și/sau tactile: | Nu<br><b>Standard: prima și ultima treaptă trebuie semnalate în culori contrastante</b> |
| | Există rampă de acces: | Nu |
