# Formular de evaluare a condițiilor de accesibilitate a clădirilor publice

Data: 05-06-2025

| Categorii | Indicatori | Date colectate |
|---|---|---|
| Localitate, raion: | Ialpuș (Cimislia) | |
| Instituția: | BESV-11/27(Cladire administrativa) | |

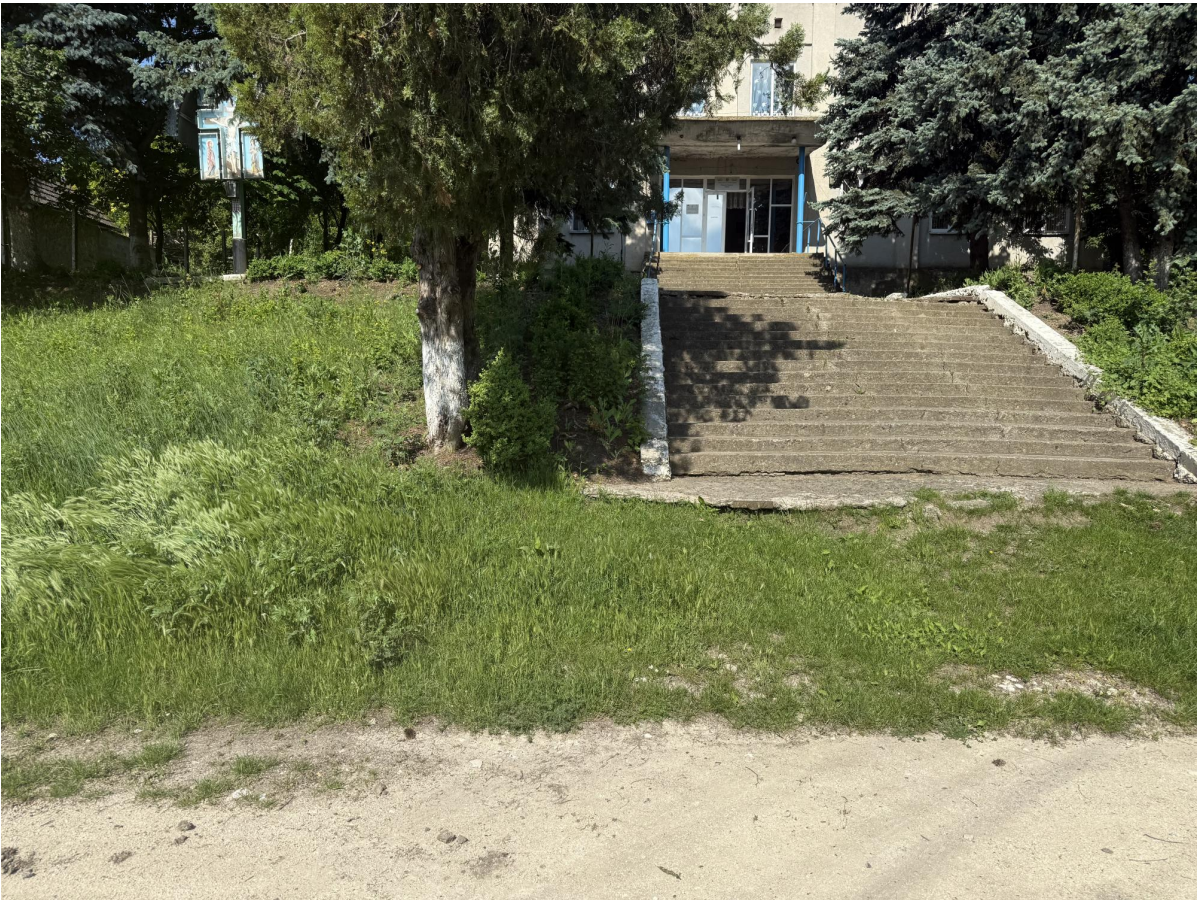
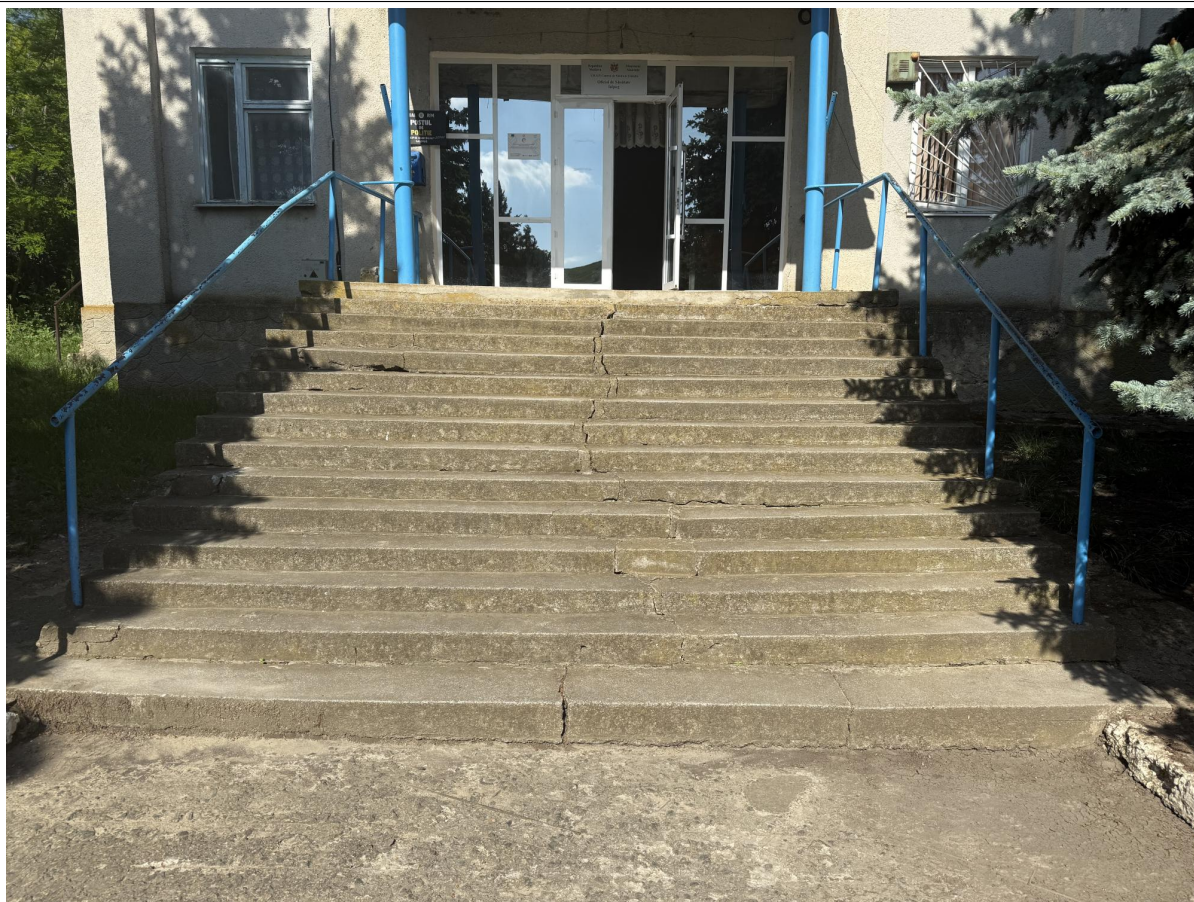
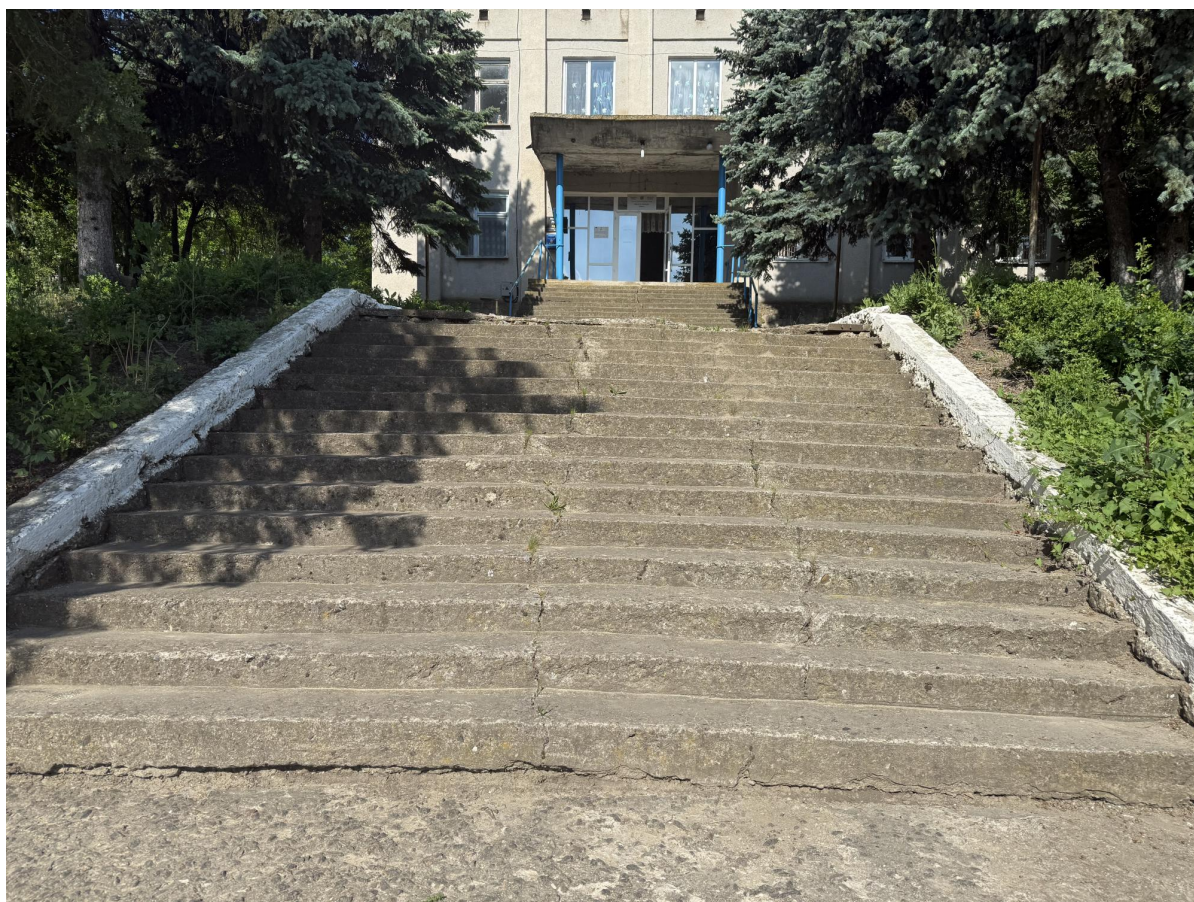
Galerie - Căi de acces către clădire

| Tip înveliș: | Pământ tasat |
| Drumurile/Căile de acces sunt: | Deteriorate |
| Trecerea de pe carosabil spre trotuar/clădire: | Abruptă |
| Scări/Trepte: | Da, 16 scări/trepte , înălțimea:220 cm |
| Nivel: | Înclinat în urcuș |

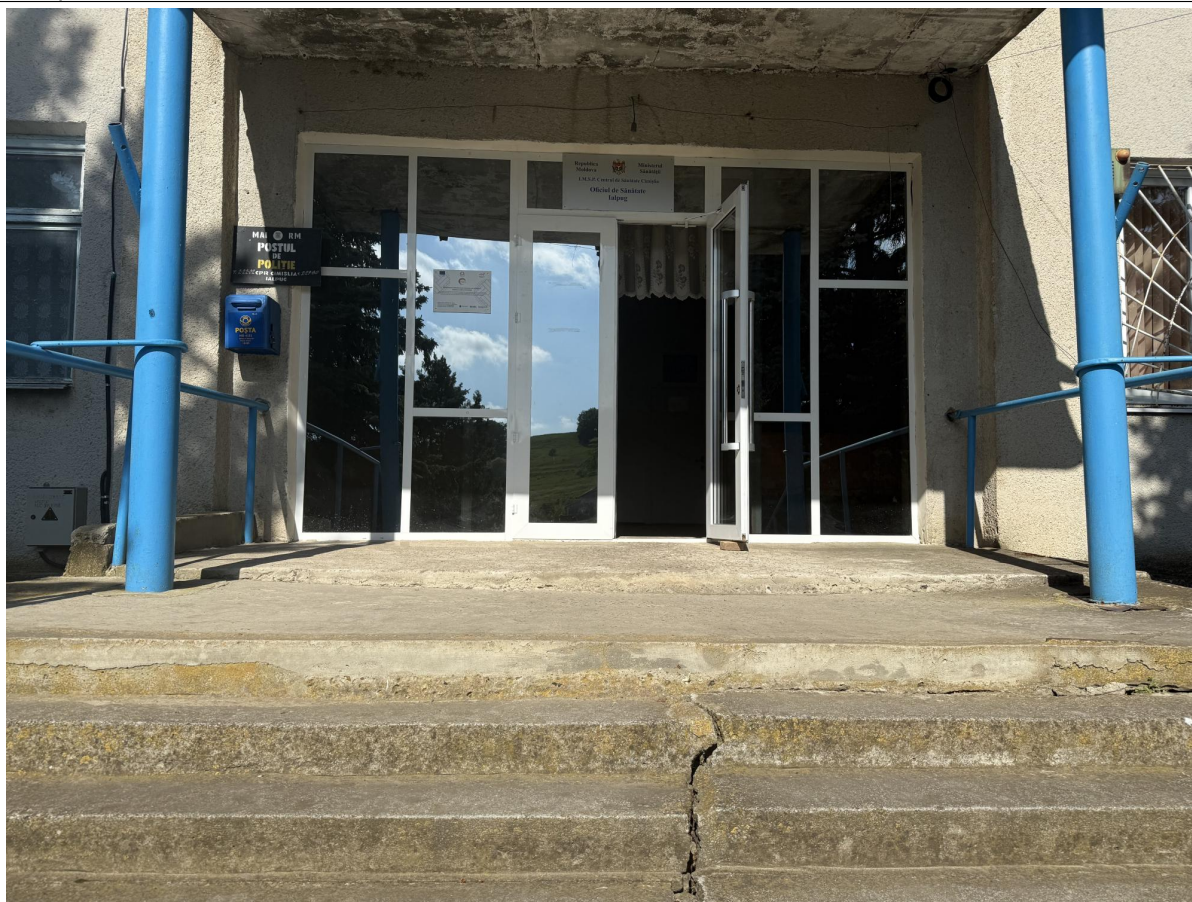
## Galerie - Uși

| Categorii | Indicatori | Date colectate |
|---|---|---|
| | Dimensiuni ușă de intrare: | Dublă: 70 cm + 70 cm<br>Standard: lumina ușii duble trebuie să fie de minim 90 cm<br>Ușa mică din cea dublă se deschide |
| | Prag ușă de intrare: | Un prag cu înălțimea: 2 cm<br>Standard: pragul trebuie să fie de maxim 2 cm |
| | Ușile de la intrare și din interiorul clădirii sunt dotate/marcate corespunzător cu semne contrastante: | Da<br>Standard: este o diferență de culoare contrastantă (culori închise / culori deschise) între perete și podea |

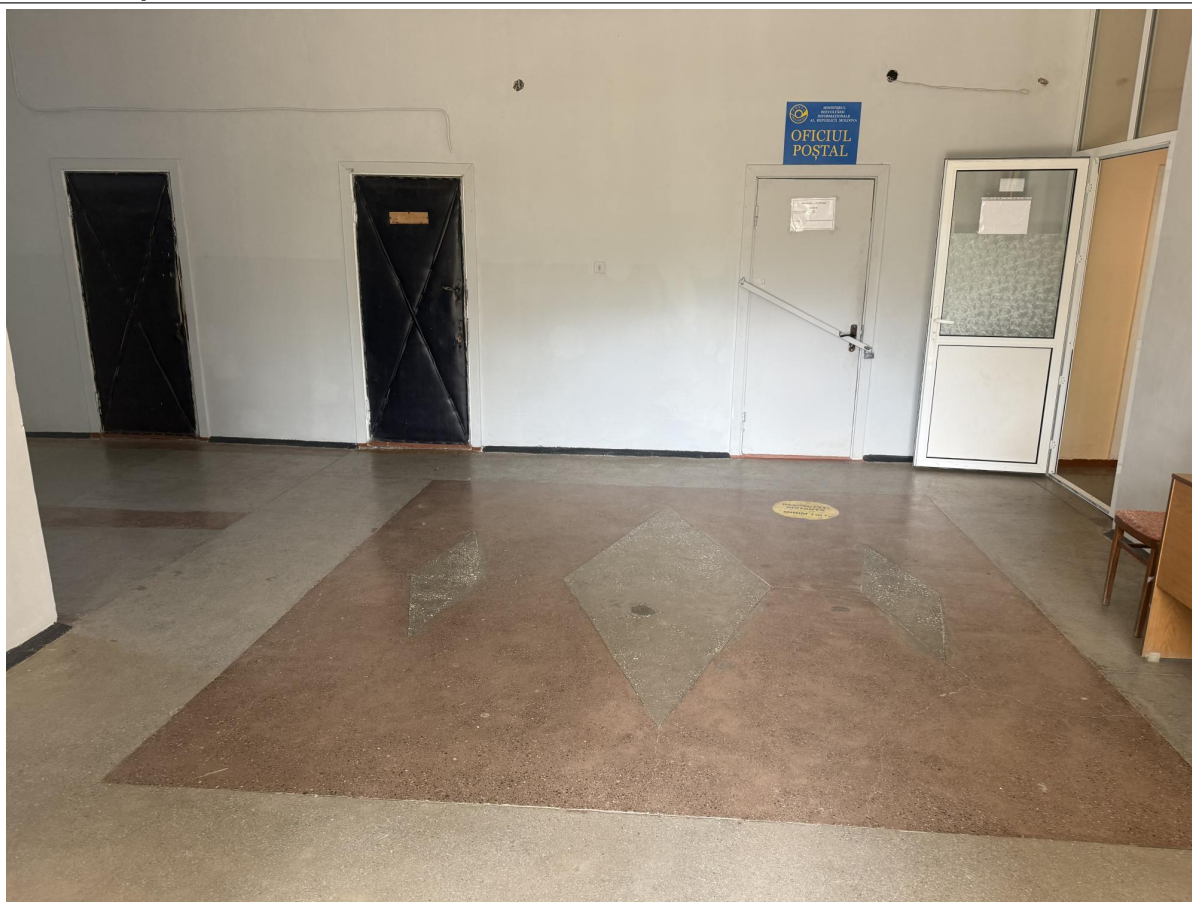
## Galerie - Sala de prestare a serviciului

Parter

Da

Da  
Standard: este o diferență de culoare contrastantă (culori închise / culori deschise) între perete și podea
