# Formular de evaluare a condițiilor de accesibilitate a clădirilor publice

Data: **07-07-2025**

| Categorii | Indicatori | Date colectate |
|---|---|---|
| Adresa, strada, nr.: | 27 August 1A | |
| Instituția: | BESV-37/29 palat cultură v etaj 1 | |

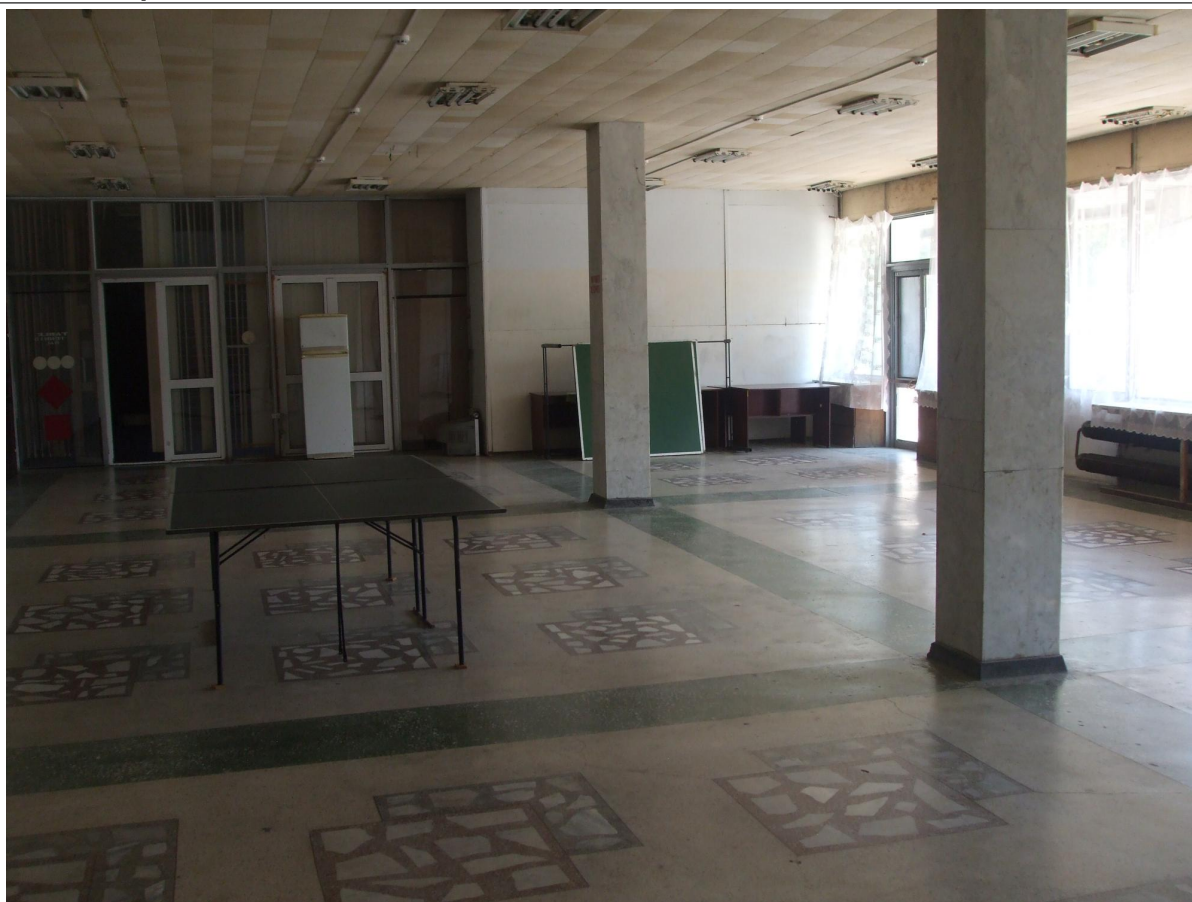
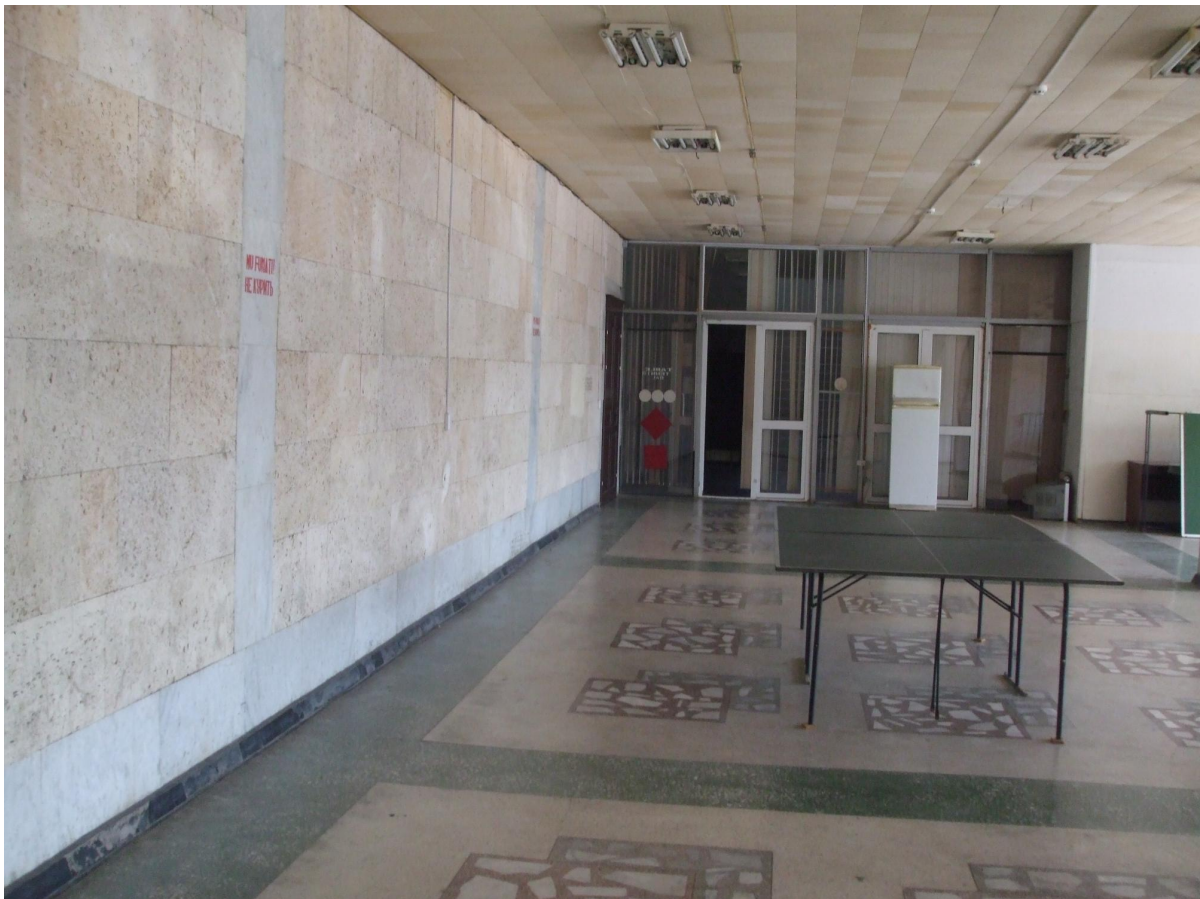
## Galerie - Sala de prestare a serviciului

| Este la nivel de: | Etaj |
| Dacă sala este la etaj, atunci există un ascensor/elevator: | Nu |
| În sală este spațiu de manevră pentru un scaun rulant cu diagonala minimă de 140 cm: | Da |
