# Formular de evaluare a condițiilor de accesibilitate a clădirilor publice

Data: 05-06-2025

| Categorii | Indicatori | Date colectate |
|---|---|---|
| Instituția: | BESV 20/06 (gimnaziul) | |
| Tipul instituției: | Instituție educațională | |

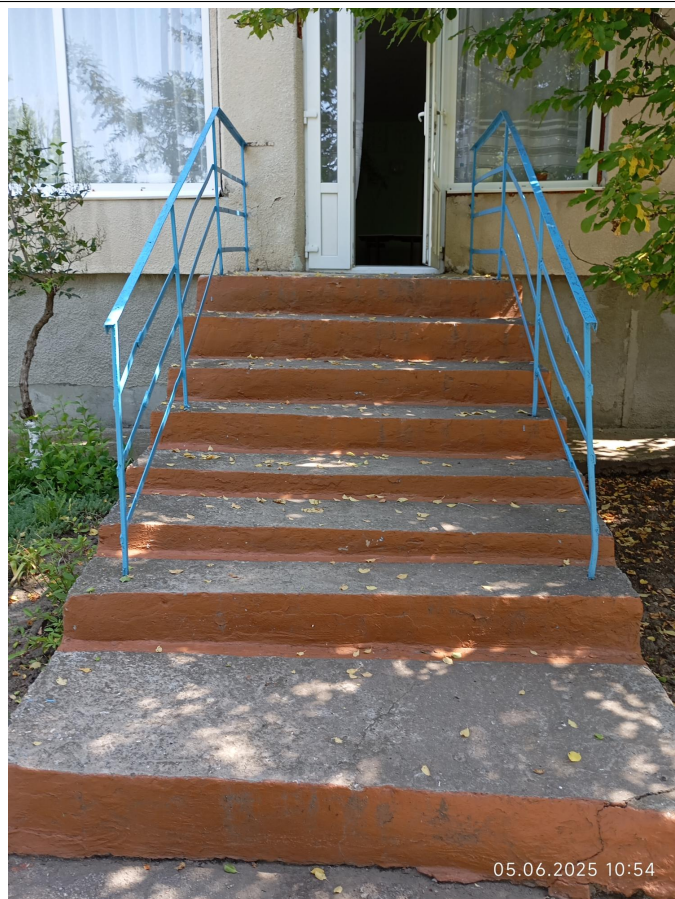
## Galerie - Intrare în clădire

| Categorii | Indicatori | Date colectate |
|---|---|---|
| | Dimensiuni ușă de intrare: | Dublă: 33 cm + 70 cm<br><b>Standard: lumina ușii duble trebuie să fie de minim 90 cm</b><br>Ușa mică din cea dublă se deschide |
| | Prag ușă de intrare: | Un prag cu înălțimea: 6 cm<br><b>Standard: pragul trebuie să fie de maxim 2 cm</b> |

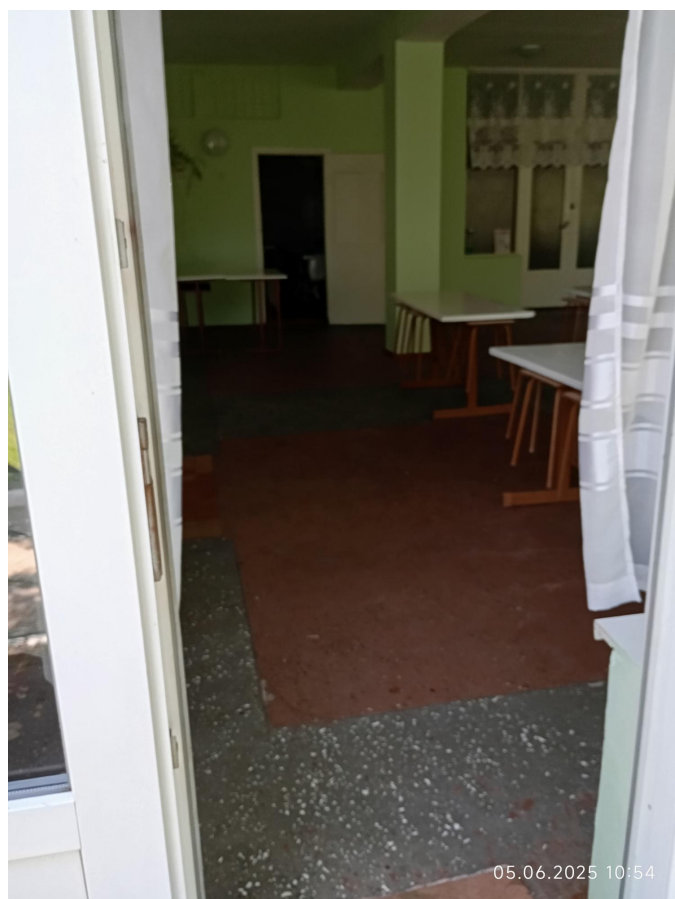
## Galerie - Uși

| Categorii | Indicatori | Date colectate |
|---|---|---|
| | Ușile de la intrare și din interiorul clădirii sunt dotate/marcate corespunzător cu semne contrastante: | Nu<br><b>Standard: este o diferență de culoare contrastantă (culori închise / culori deschise) între perete și podea</b> |
