# Formular de evaluare a condițiilor de accesibilitate a clădirilor publice

Data: 20-06-2025

| Categorii | Indicatori | Date colectate |
|---|---|---|
| Localitate, raion: | Chirianca (Straseni) | |
| Instituția: | BESV 30/12 (Primaria) | |

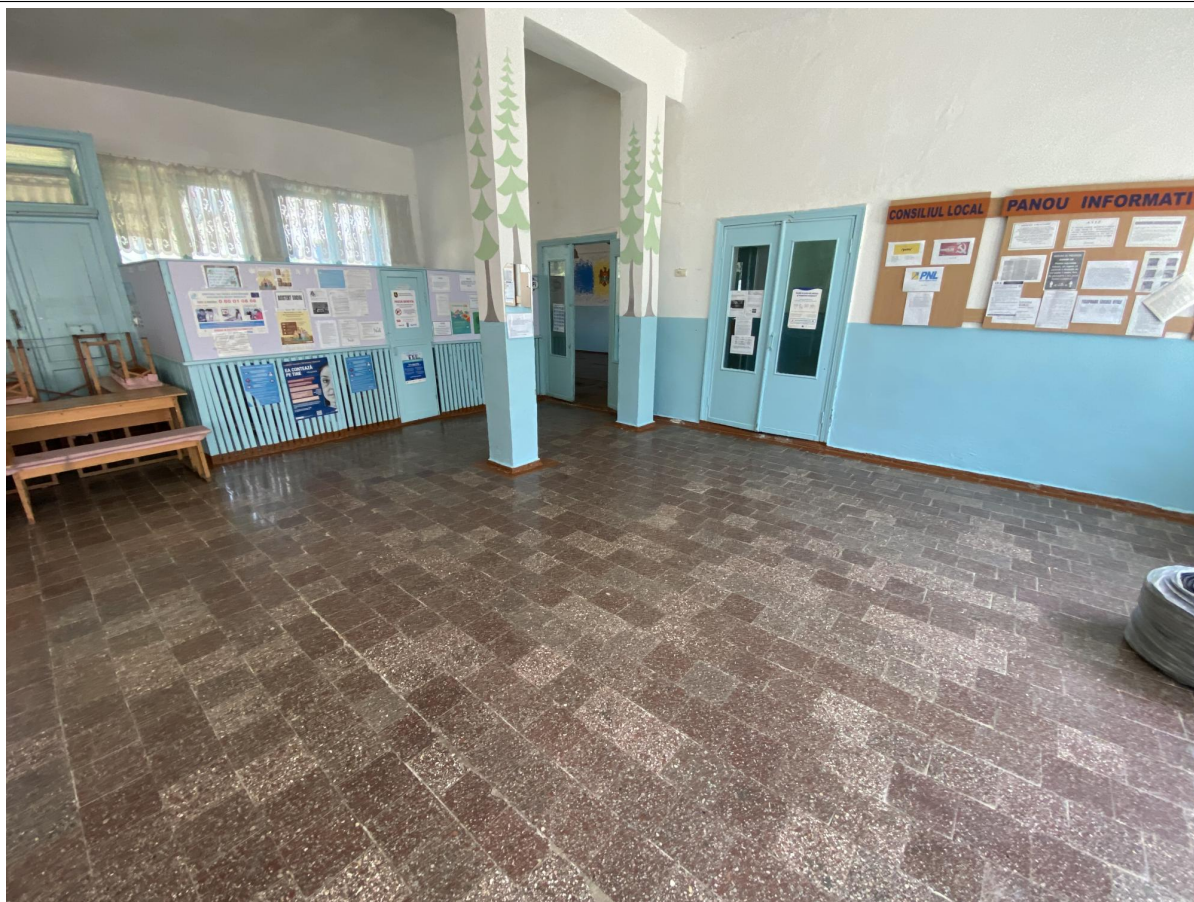
## Galerie - Coridoare

| Coridoare: | Da |
| Lățimea coridorului (în cel mai îngust loc) este peste 150 cm? | Da |
| Suprafață alunecoasă: | Da |

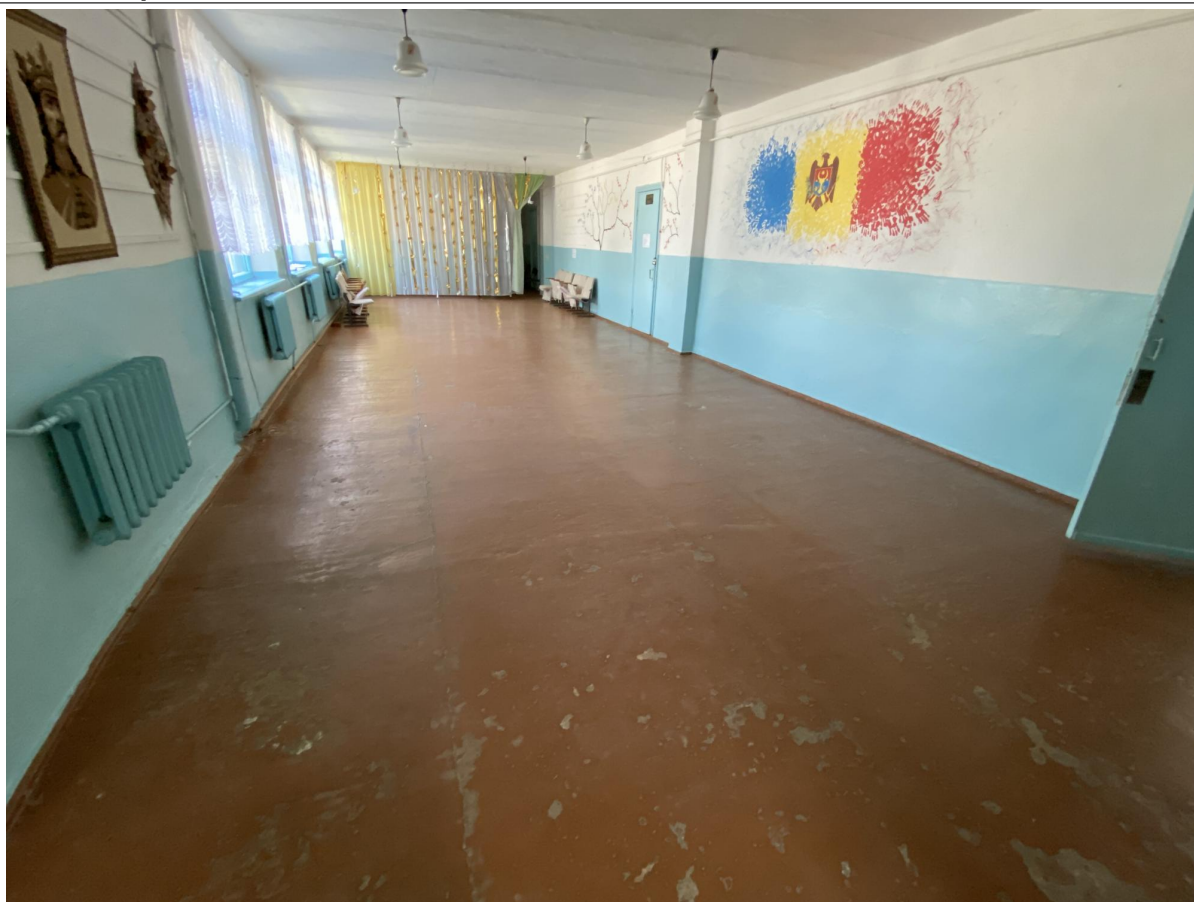
## Galerie - Sala de prestare a serviciului

Parter

Da
