# Formular de evaluare a condițiilor de accesibilitate a clădirilor publice

Data: 19-06-2025

| Categorii | Indicatori | Date colectate |
|---|---|---|
| Localitate, raion: | Negresti (Straseni) | |
| Instituția: | BESV 30/29 (Casa de cultura) | |

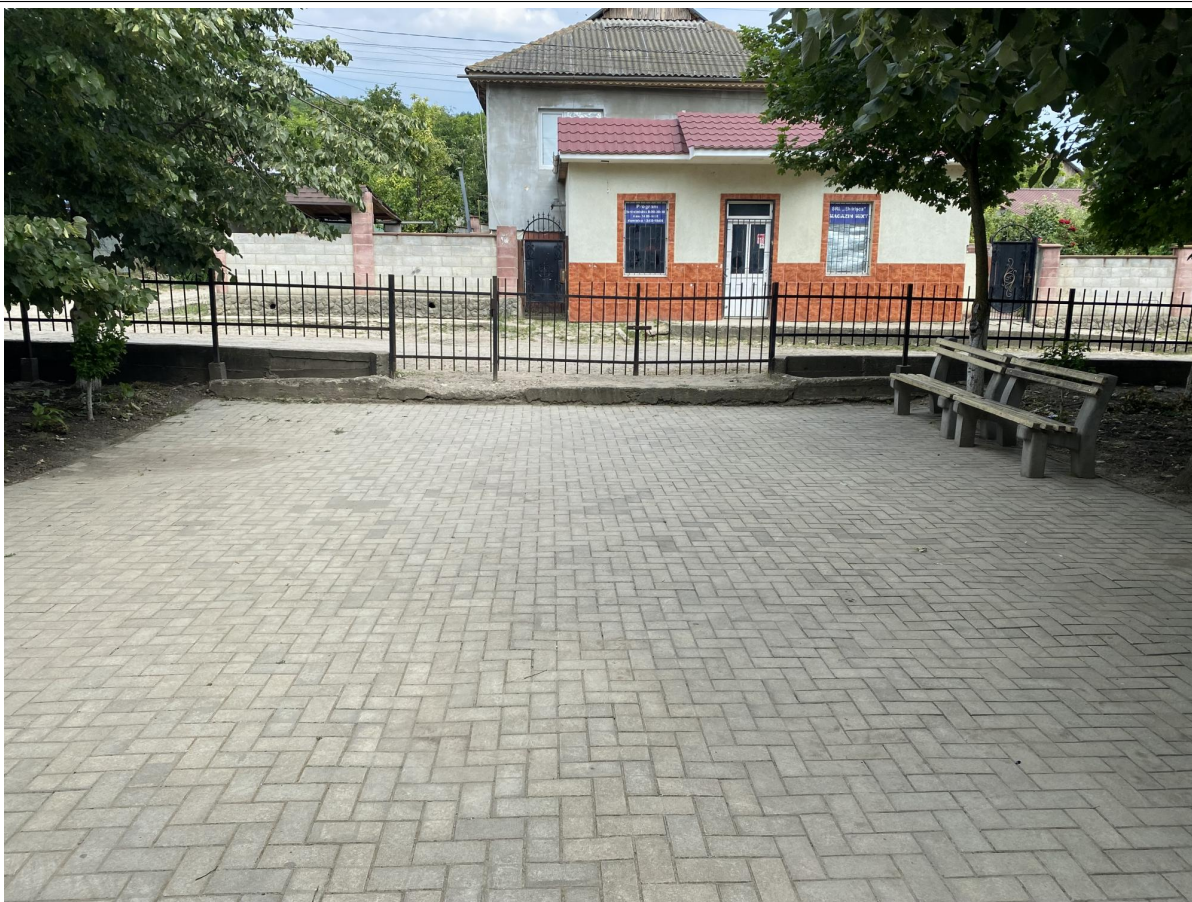
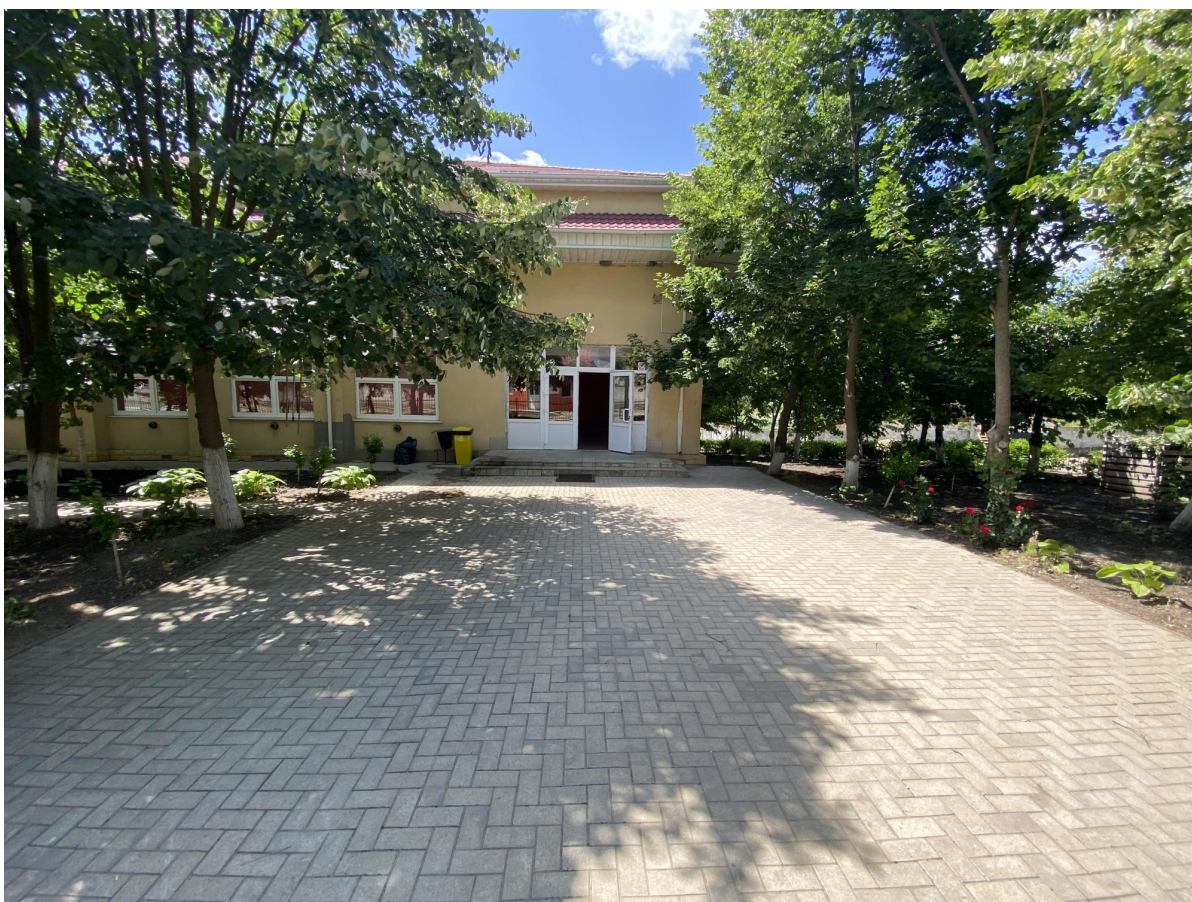
**Galerie - Intrare în clădire**

| Categorii | Indicatori | Date colectate |
|---|---|---|
| Intrare în clădire | Intrarea în clădire este la nivelul solului: | Nu |
| | La intrare sunt trepte: | Da, 2 trepte , Înălțime totală a treptelor/scărilor (cm)28 cm |
| | Înălțimea pragului ușii (de la nivelul solului până la nivelul superior al pragului): | 28 cm<br>Standard: Se aplica regula de 1:12 |
| | Dacă există trepte, sunt semnalate treptele cu elemente contrastante și/sau tactile: | Nu<br>Standard: prima și ultima treaptă trebuie semnalate în culori contrastante |
| | Există rampă de acces: | Nu |
