# Formular de evaluare a condițiilor de accesibilitate a clădirilor publice

Data: 14-06-2025

| Categorii | Indicatori | Date colectate |
|---|---|---|
| Localitate, raion: | Buzduganii de jos (Ungheni) | |
| Instituția: | BESV 35/73 Camin cultural | |

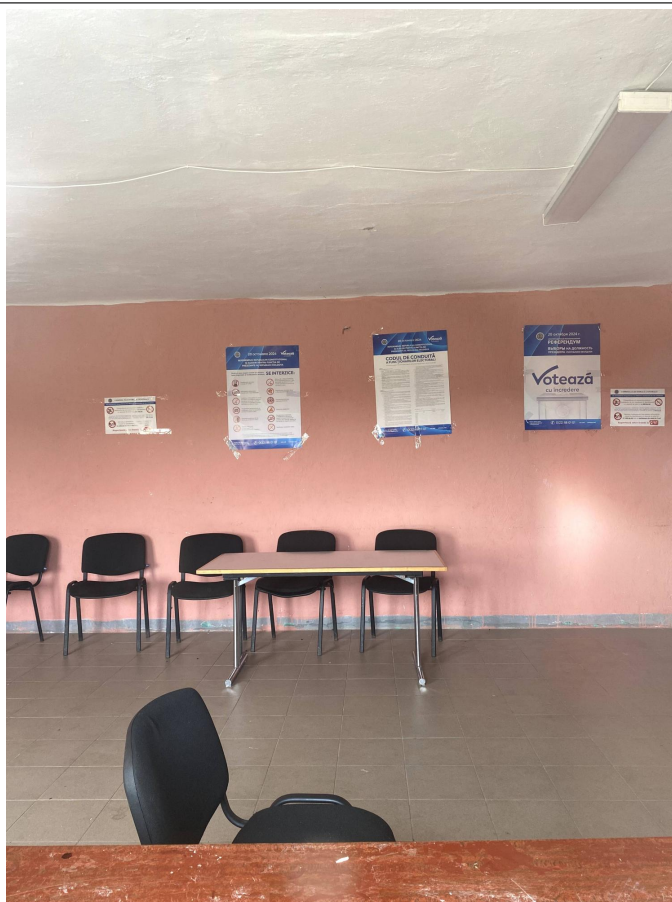
## Galerie - Sala de prestare a serviciului

| În sală este spațiu de manevră pentru un scaun rulant cu diagonala minimă de 140 cm: | Da |
| Spațiul interior este suficient iluminat: | Da |
| Culori contrastante pentru sală: | Da<br>Standard: este o diferență de culoare contrastantă (culori închise / culori deschise) între perete și podea |
