# Formular de evaluare a condițiilor de accesibilitate a clădirilor publice

Data: 09-08-2025

| Categorii | Indicatori | Date colectate |
|---|---|---|
| Instituția: | BESV 13/7 | |
| Tipul instituției: | Instituție culturală | |

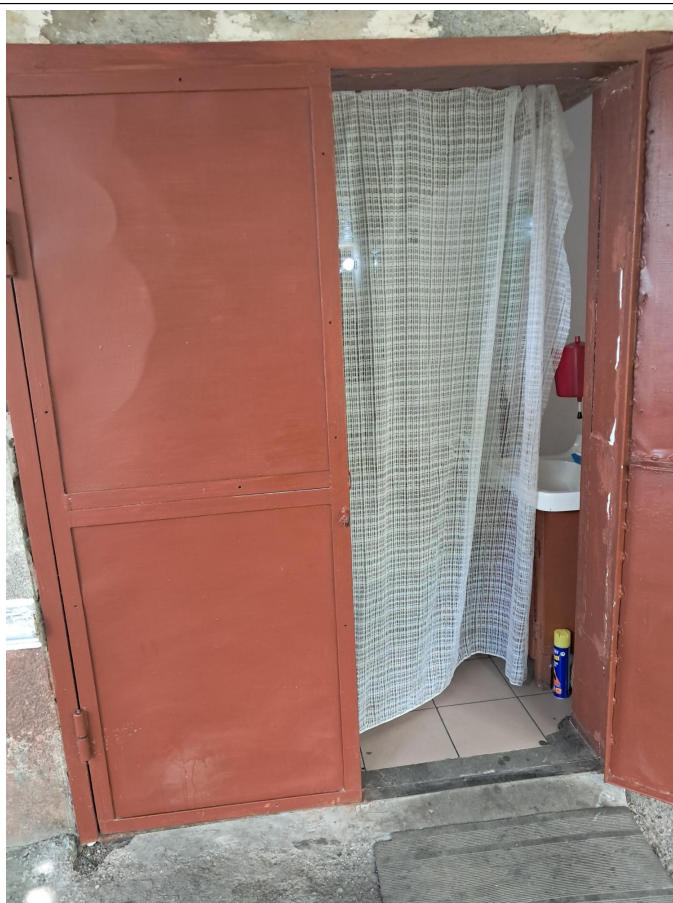
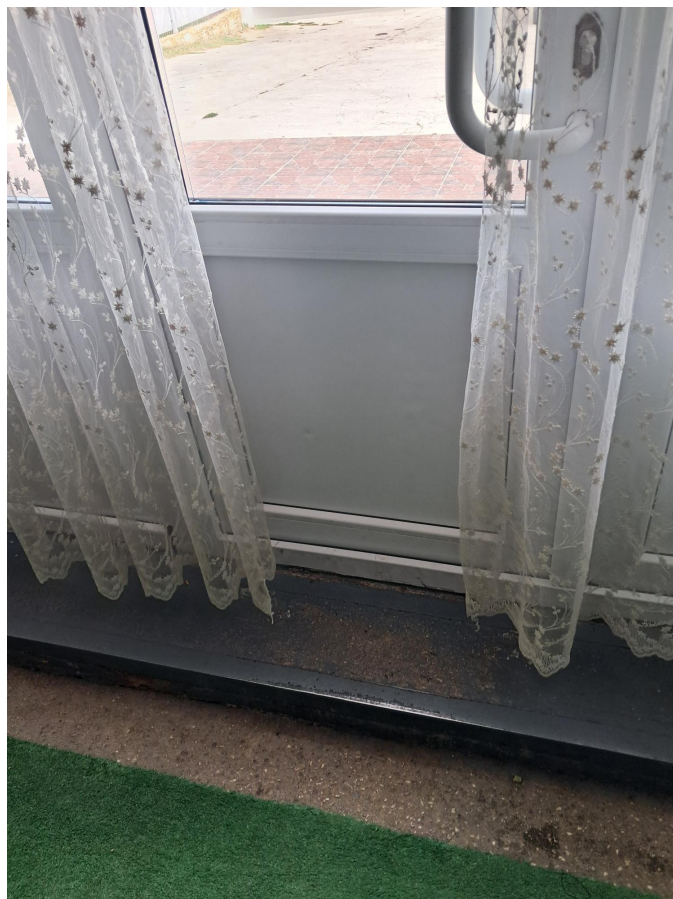
**Galerie - Uși**

| Categorii | Indicatori | Date colectate |
|---|---|---|
| | Pentru persoanele cu dizabilități este rezervată o intrare separată: | Da . Este prin spatele clădirii . Ușa nu este semnalată printr-un indicator |
| | Dimensiuni ușă de intrare: | Simplă: 90 cm<br>Standard: trebuie să fie de minim 90 cm<br>- |
| | Prag ușă de intrare: | Un prag cu înălțimea: 1 cm<br>Standard: pragul trebuie să fie de maxim 2 cm |
| | Ușile de la intrare și din interiorul clădirii sunt dotate/marcate corespunzător cu semne contrastante: | Nu<br>Standard: este o diferență de culoare contrastantă (culori închise / culori deschise) între perete și podea |

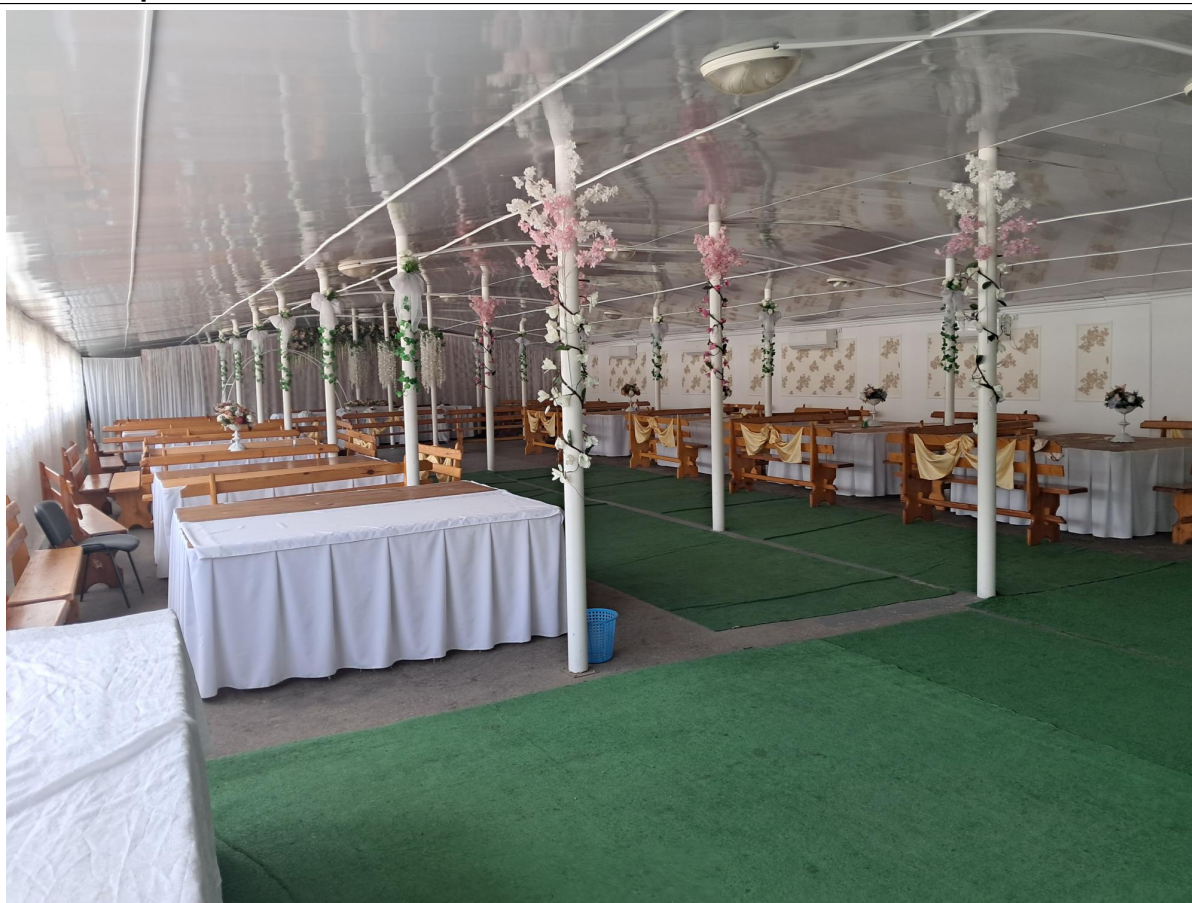
**Galerie - Sala de prestare a serviciului**

| Trepte: | Da, 2 trepte , înălțimea:12 cm |
| Culori contrastante pentru trepte: | Da<br>Standard: prima și ultima treaptă trebuie semnalate în culori contrastante |
| Bariere/obstacole: | Nu |
| În sală este spațiu de manevră pentru un scaun rulant cu diagonala minimă de 140 cm: | Da |
| Spațiul interior este suficient iluminat: | Da |
| Culori contrastante pentru sală: | Da<br>Standard: este o diferență de culoare contrastantă (culori închise / culori deschise) între perete și podea |
