# Formular de evaluare a condițiilor de accesibilitate a clădirilor publice

Data: 26-05-2025

| Categorii | Indicatori | Date colectate |
|---|---|---|
| Localitate, raion: | Isacova (Orhei) | |
| Instituția: | BESV - 25/37 (Casa de Cultură) | |

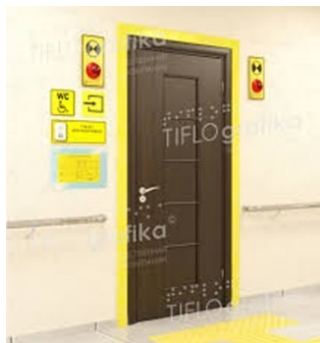
| Categorii | Indicatori | Date colectate |
|---|---|---|
| | Dimensiuni ușă de intrare: | Dublă: 80 cm + 80 cm<br>Standard: lumina ușii duble trebuie să fie de minim 90 cm |
| | Prag ușă de intrare: | Un prag cu înălțimea: 5 cm<br>Standard: pragul trebuie să fie de maxim 2 cm |
| | Ușile de la intrare și din interiorul clădirii sunt dotate/marcate corespunzător cu semne contrastante: | Nu<br>Standard: este o diferență de culoare contrastantă (culori închise / culori deschise) între perete și podea |
