# Formular de evaluare a condițiilor de accesibilitate a clădirilor publice

Data: 03-06-2025

| Categorii | Indicatori | Date colectate |
|---|---|---|
| Instituția: | BESV 13/20 Casa de cultura | |

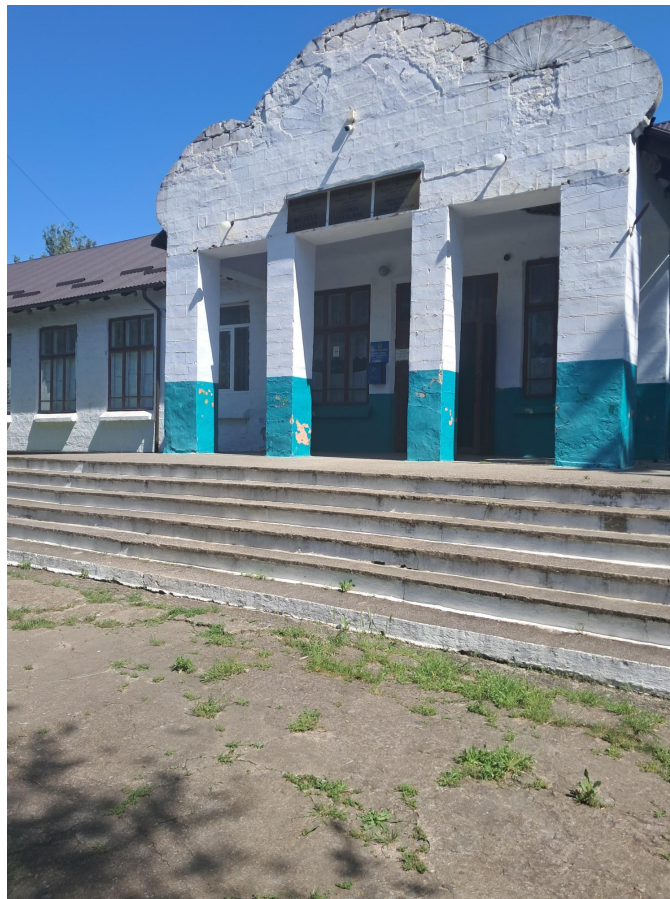
## Galerie - Căi de acces către clădire

| Tip înveliș: | Asfalt |
| Drumurile/Căile de acces sunt: | Calitative |
| Scări/Trepte: | Nu |
| Nivel: | Orizontal |

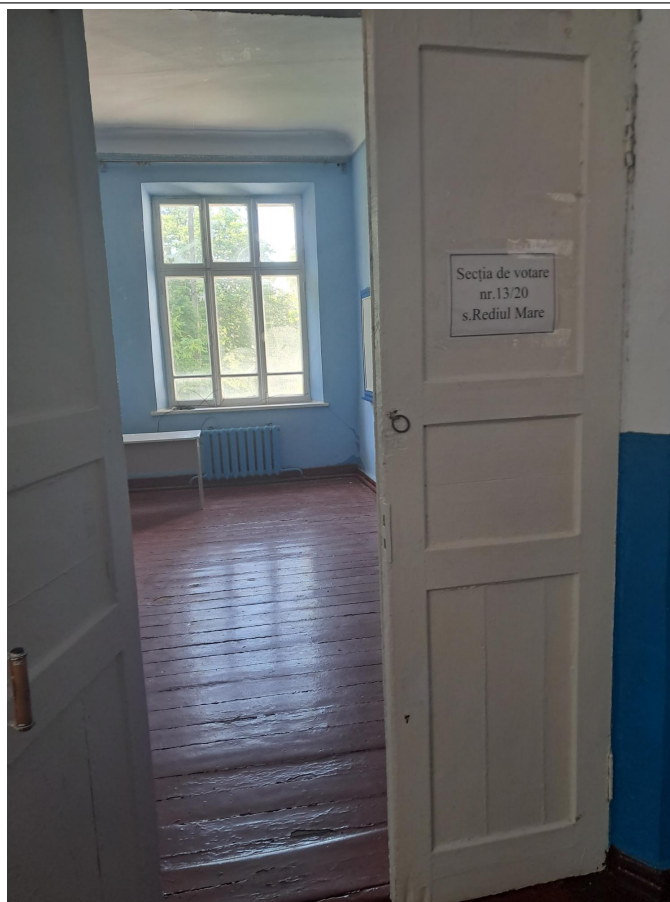
## Galerie - Uși

| Prag ușă de intrare: | Un prag cu înălțimea: 5 cm<br>Standard: pragul trebuie să fie de maxim 2 cm |
| Ușile de la intrare și din interiorul clădirii sunt dotate/marcate corespunzător cu semne contrastante: | Nu<br>Standard: este o diferență de culoare contrastantă (culori închise / culori deschise) între perete și podea |

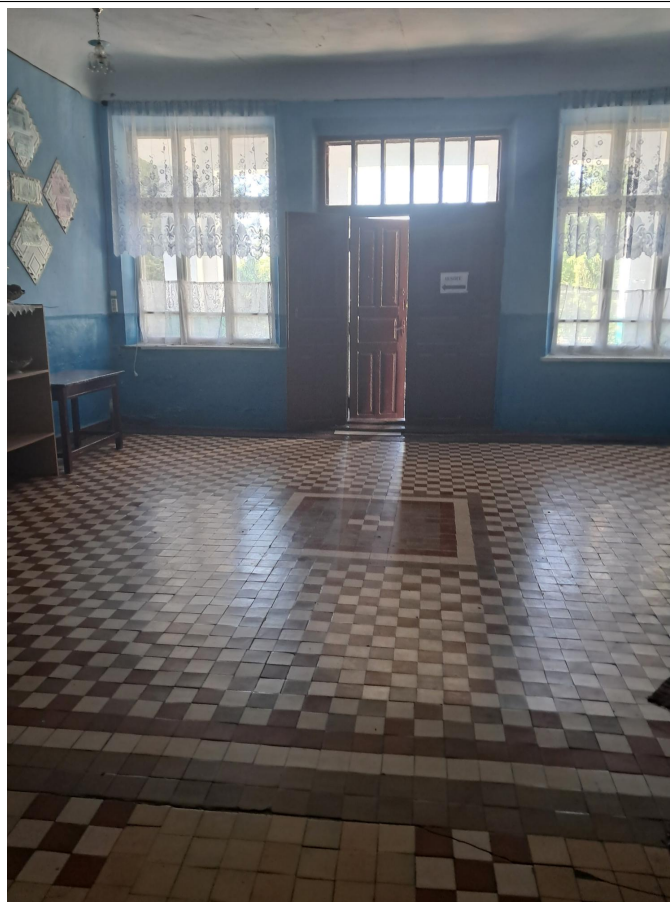
## **Galerie - Coridoare**

| Pardoseala/podeaua în coridor este suprafață accesibilă: | Nu |
| Suprafață alunecoasă: | Da |
| Culori contrastante (este o diferență de culoare contrastantă (culori închise / culori deschise) între perete și podea): | Nu |

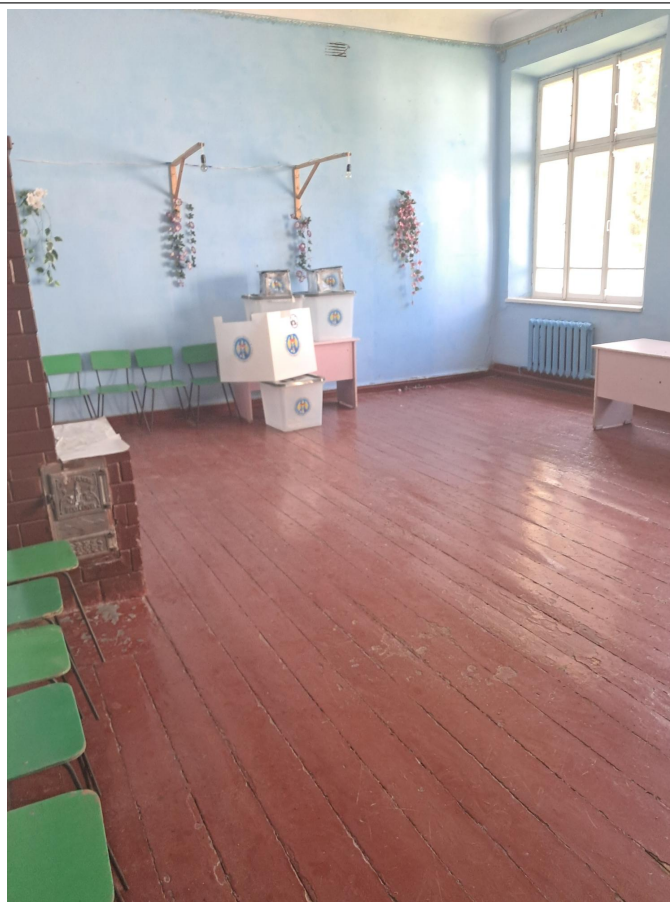
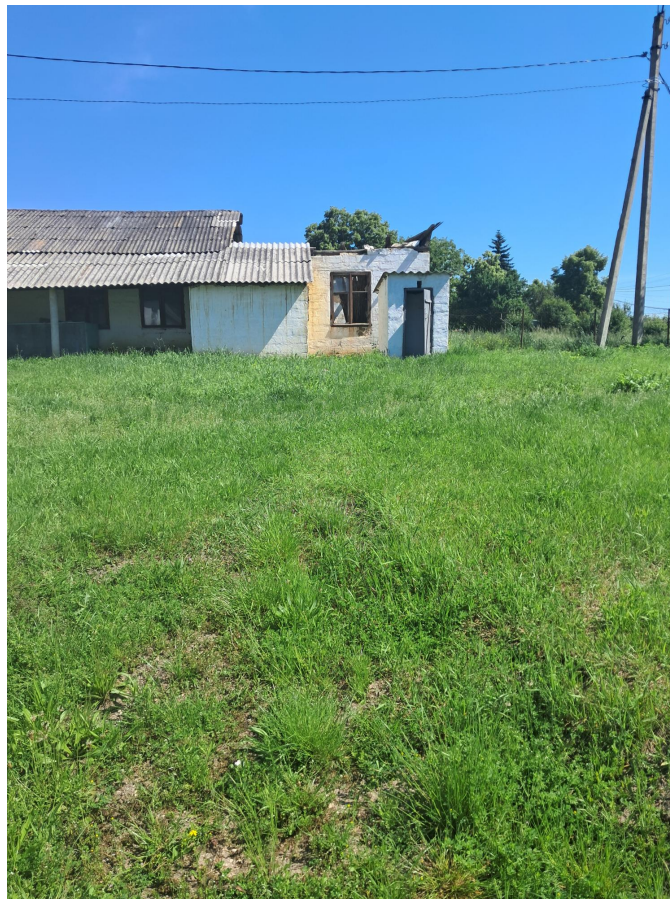
## **Galerie - Sala de prestare a serviciului**

| Este la nivel de: | Parter |
| Dacă sala este la etaj, atunci există un ascensor/elevator: | Nu . Nu există opțiune alternativă pentru a urca la etaj |
| În sală este spațiu de manevră pentru un scaun rulant cu diagonala minimă de 140 cm: | Da |
