# Formular de evaluare a condițiilor de accesibilitate a clădirilor publice

Data: **31-05-2025**

Echipa de evaluare: **Ruducan Vadim, monitor de accesibilitate**

| Categorii | Indicatori | Date colectate |
|---|---|---|
| Instituția: | BESV-25/27(Caminul Cultural) | |

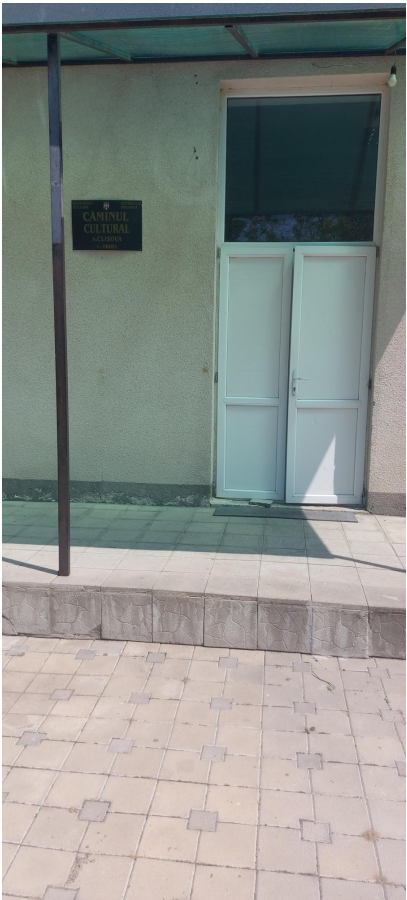
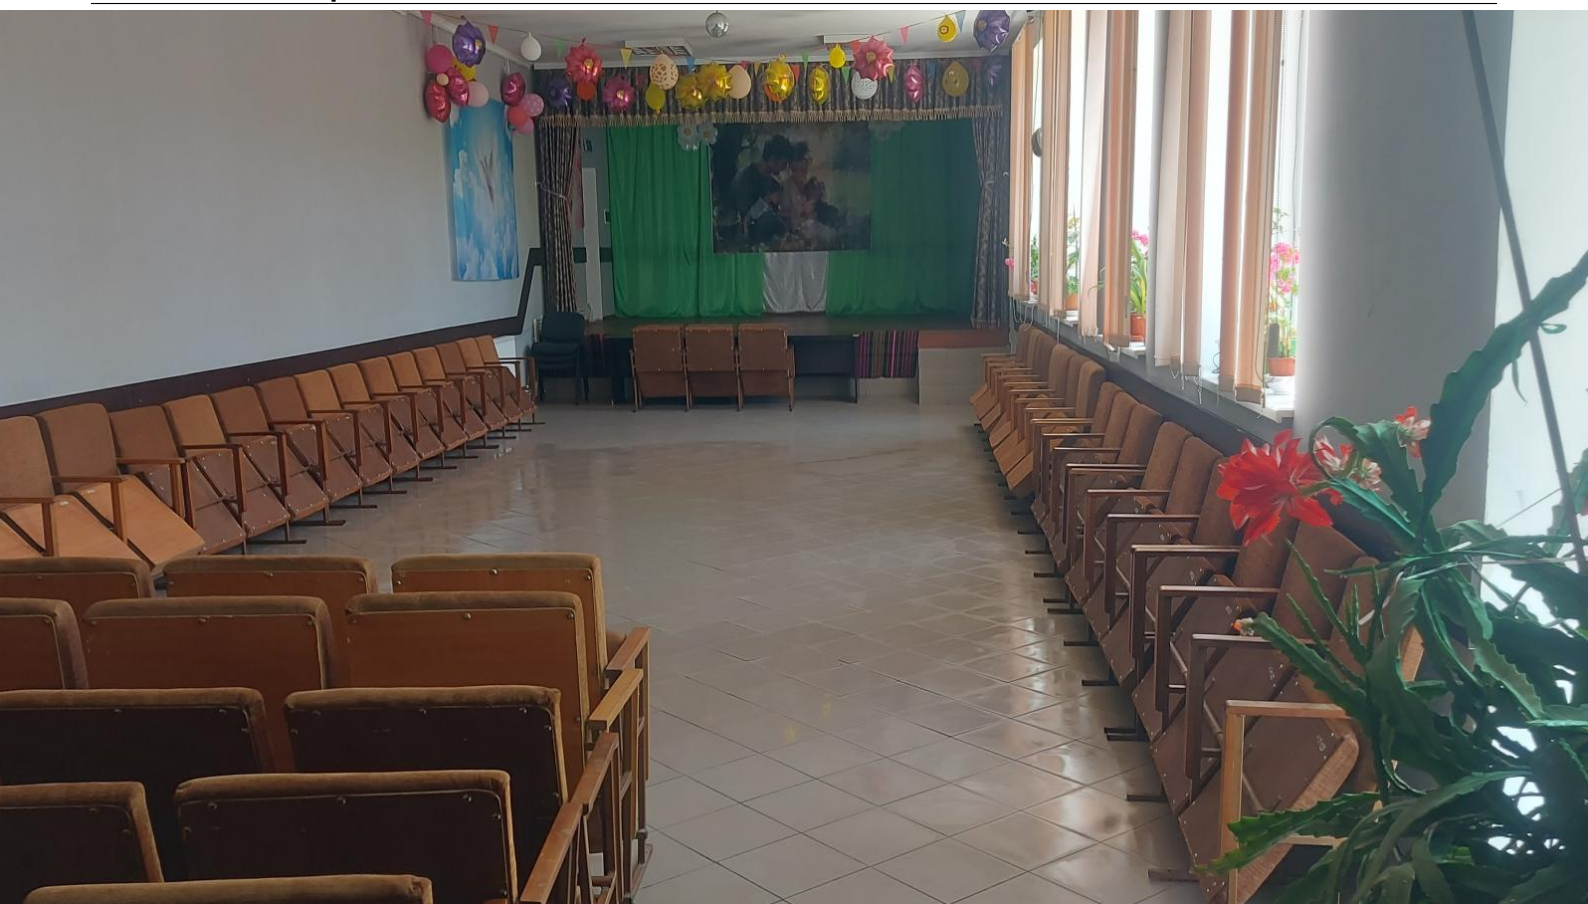
Galerie - Intrare în clădire

| Intrarea în clădire este la nivelul solului: | Da |
| Ușa se deschide în interior sau exterior: | Exterior |

| Dimensiuni ușă de intrare: | Dublă: 65 cm + 65 cm<br>Standard: lumina ușii duble trebuie să fie de minim 90 cm<br>Ușa mică din cea dublă se deschide |
| Prag ușă de intrare: | Un prag cu înălțimea: 2 cm<br>Standard: pragul trebuie să fie de maxim 2 cm |
| Ușile de la intrare și din interiorul clădirii sunt dotate/marcate corespunzător cu semne contrastante: | Nu<br>Standard: este o diferență de culoare contrastantă (culori închise / culori deschise) între perete și podea |
