# Formular de evaluare a condițiilor de accesibilitate a clădirilor publice

Data: **18-06-2025**

| Categorii | Indicatori | Date colectate |
|---|---|---|
| Localitate, raion: | Jevreni (Criuleni) | |
| Instituția: | BESV-12/24 (Casa De Cultura) | |

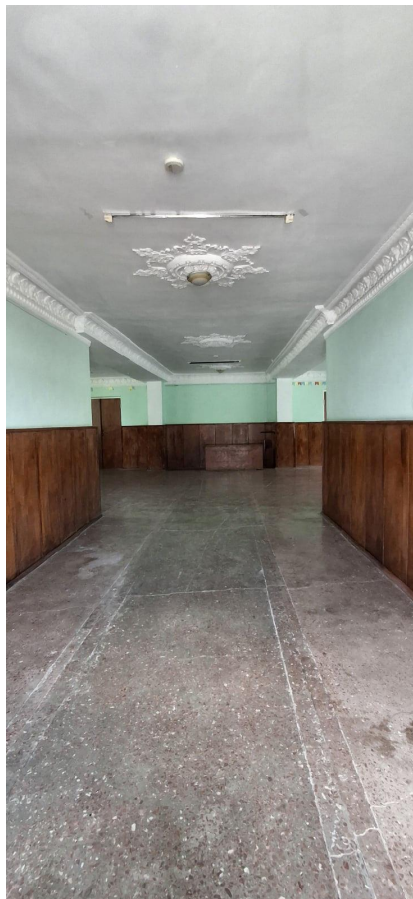
## **Galerie - Coridoare**

| Coridoare: | Da |
| Lățimea coridorului (în cel mai îngust loc) este peste 150 cm? | Da |
| Culori contrastante (este o diferență de culoare contrastantă (culori închise / culori deschise) între perete și podea): | Nu |
| Iluminare bună (lumină de zi și lumină artificială) pe hol și pe culoarele principale: | Parțial |

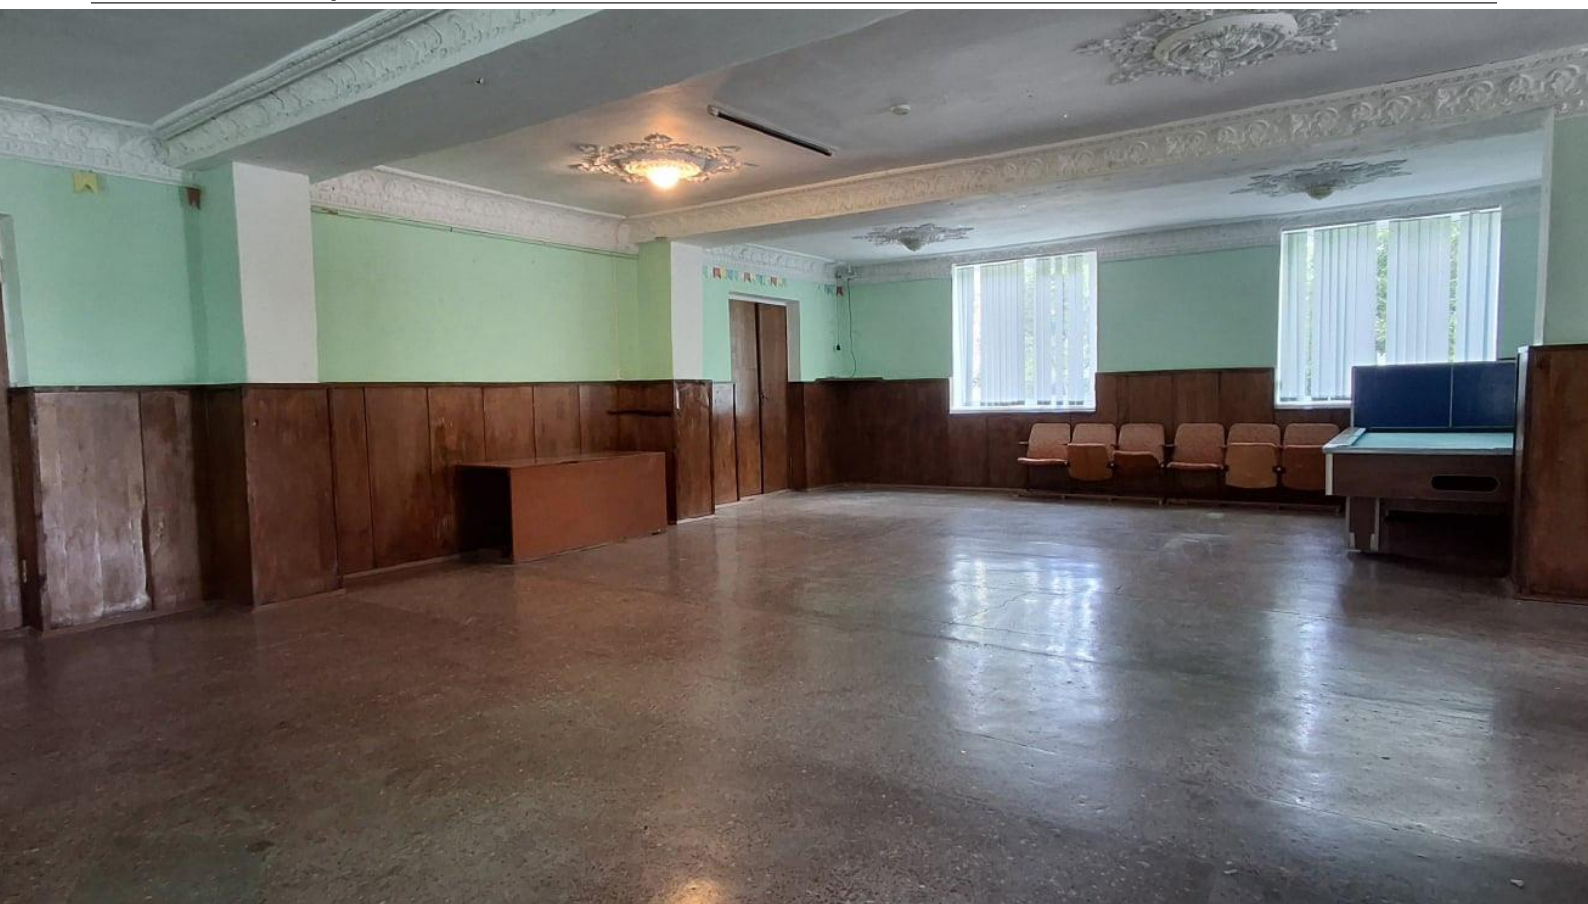
## **Galerie - Sala de prestare a serviciului**

| În sală este spațiu de manevră pentru un scaun rulant cu diagonala minimă de 140 cm: | Da |
| Spațiul interior este suficient iluminat: | Da |
| Culori contrastante pentru sală: | Nu<br>Standard: este o diferență de culoare contrastantă (culori închise / culori deschise) între perete și podea |
