# Formular de evaluare a condițiilor de accesibilitate a clădirilor publice

| Categorii | Indicatori | Date colectate |
|---|---|---|
| Localitate, raion: | Codreni (Ocnita) | |
| Instituția: | BESV- 24/35 (Casa de cultura) | |

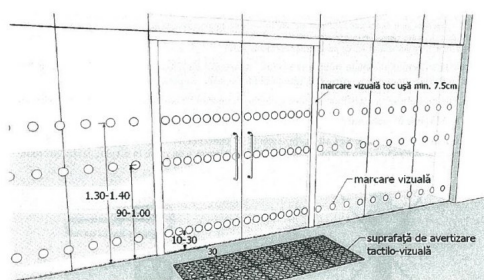
Fig. V.23. – Exemplu de conformare a suprafețelor vitrate în cadrul foi de ușă și realizarea contrastului vizual

| Categorii | Indicatori | Date colectate |
|---|---|---|
| | Ușile de la intrare și din interiorul clădirii sunt dotate/marcate corespunzător cu semne contrastante: | Da<br>Standard: este o diferență de culoare contrastantă (culori închise / culori deschise) între perete și podea |

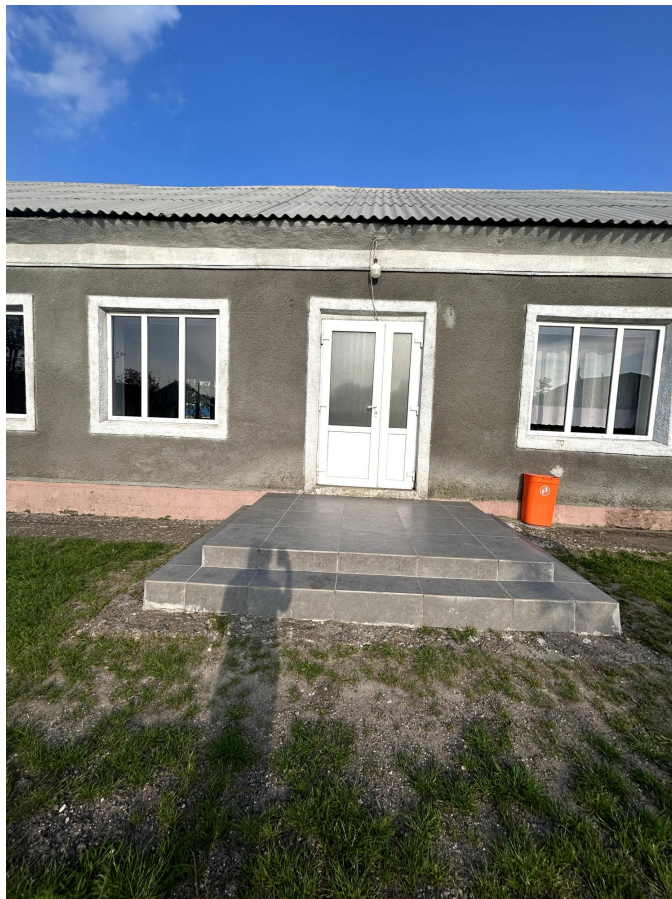
## **Galerie - Căi de acces către clădire**

| Tip înveliș: | Prundiș |
| Drumurile/Căile de acces sunt: | Denivelate |
| Trotuare: | Nu |

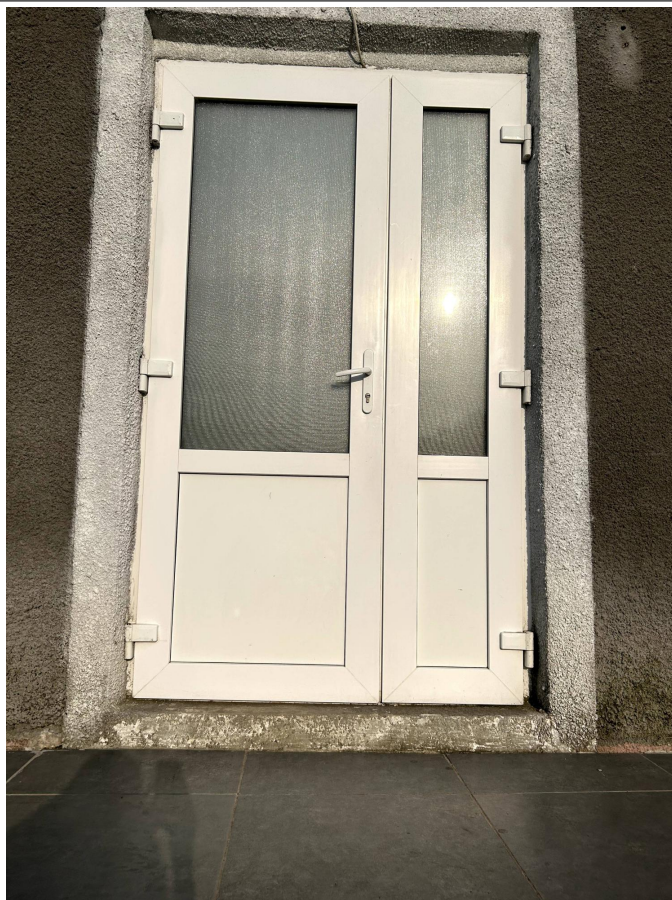
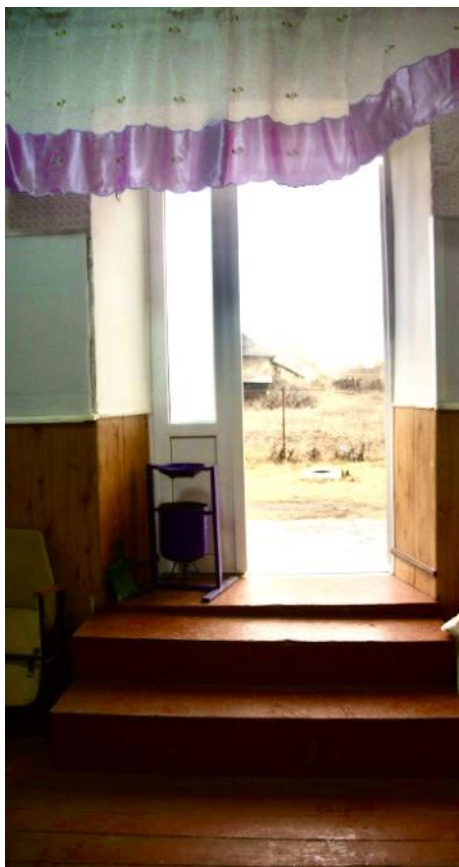
## **Galerie - Intrare în clădire**

| Categorii | Indicatori | Date colectate |
|---|---|---|
| | Dimensiuni ușă de intrare: | Dublă: 80 cm + 45 cm<br>Standard: lumina ușii duble trebuie să fie de minim 90 cm<br>Ușa mică din cea dublă se deschide |
| | Prag ușă de intrare: | Prag exterior și interior cu înălțimile: 5 + 2 cm<br>Standard: pragul trebuie să fie de maxim 2 cm |

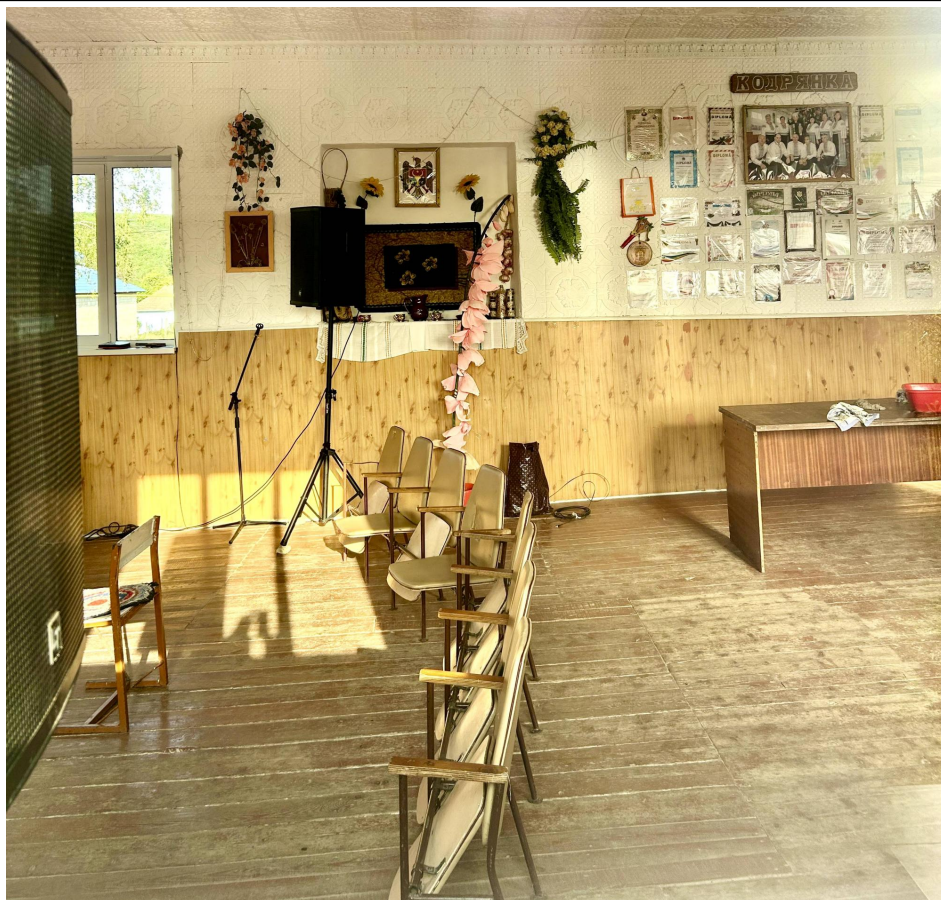
**Galerie - Sala de prestare a serviciului**

Da, 3 trepte , înălțimea:49 cm

Nu  
Standard: prima și ultima treaptă trebuie semnalate în culori contrastante

Nu  
Standard: este o diferență de culoare contrastantă (culori închise / culori deschise) între perete și podea
