# Formular de evaluare a condițiilor de accesibilitate a clădirilor publice

Data: **04-06-2025**

| Categorii | Indicatori | Date colectate |
|---|---|---|
| Localitate, raion: | Dimitrovca (Cimislia) | |
| Instituția: | BESV-11/11(Casa de Cultura) | |

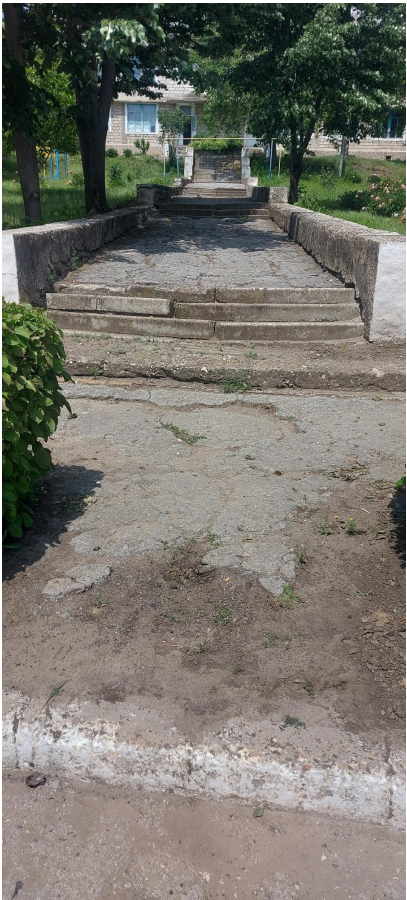
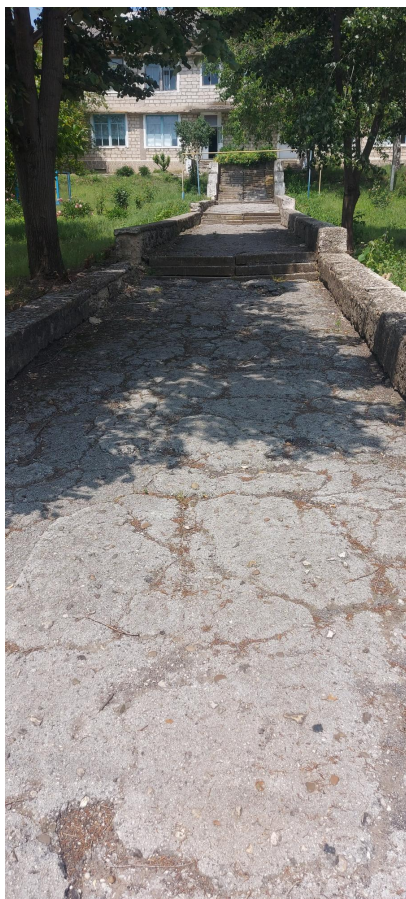
Galerie - Căi de acces către clădire

| Drumurile/Căile de acces sunt: | Deteriorate |
| Nivel: | Înclinat în urcuș |

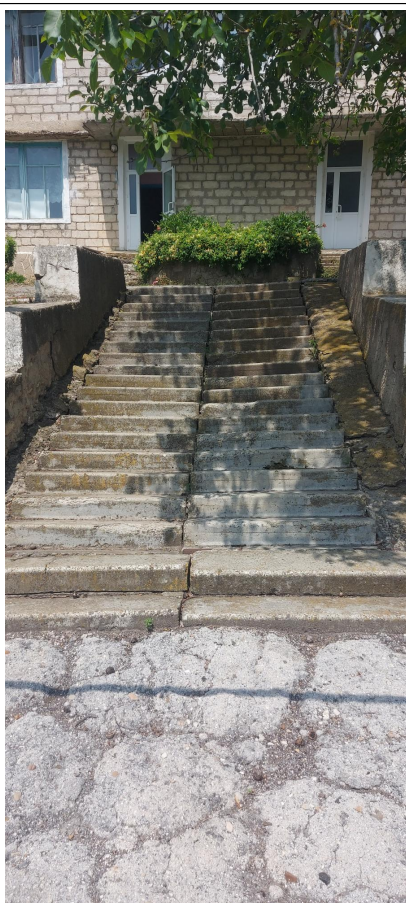
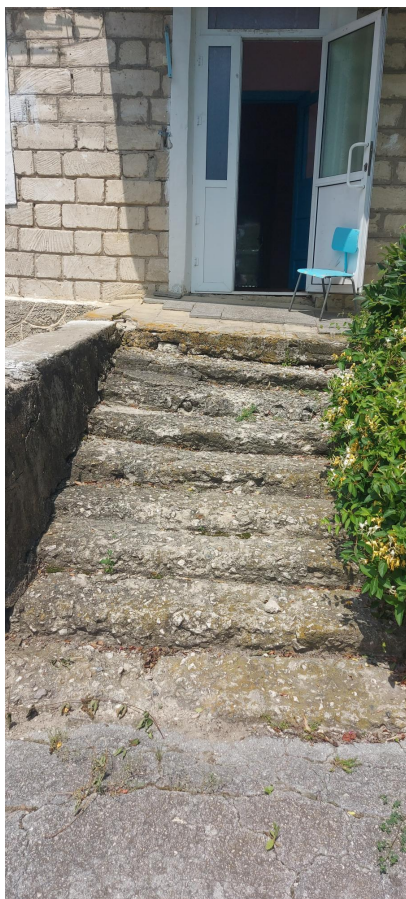
**Galerie - Intrare în clădire**

| La intrare sunt trepte: | Da, 30 trepte , Înălțime totală a treptelor/scărilor (cm)450 cm |
| Dacă există trepte, sunt semnalate treptele cu elemente contrastante și/sau tactile: | Nu<br>Standard: prima și ultima treaptă trebuie semnalate în culori contrastante |
