# Formular de evaluare a condițiilor de accesibilitate a clădirilor publice

Data: 10-06-2025

Echipa de evaluare: Asociația pentru Combaterea Izolării Informaționale "ECOU", Monitor de accesibilitate

| Categorii | Indicatori | Date colectate |
|---|---|---|
| Instituția: | BESV Baurci-Moldoveni nr. 7/21, Casa de Cultură | |

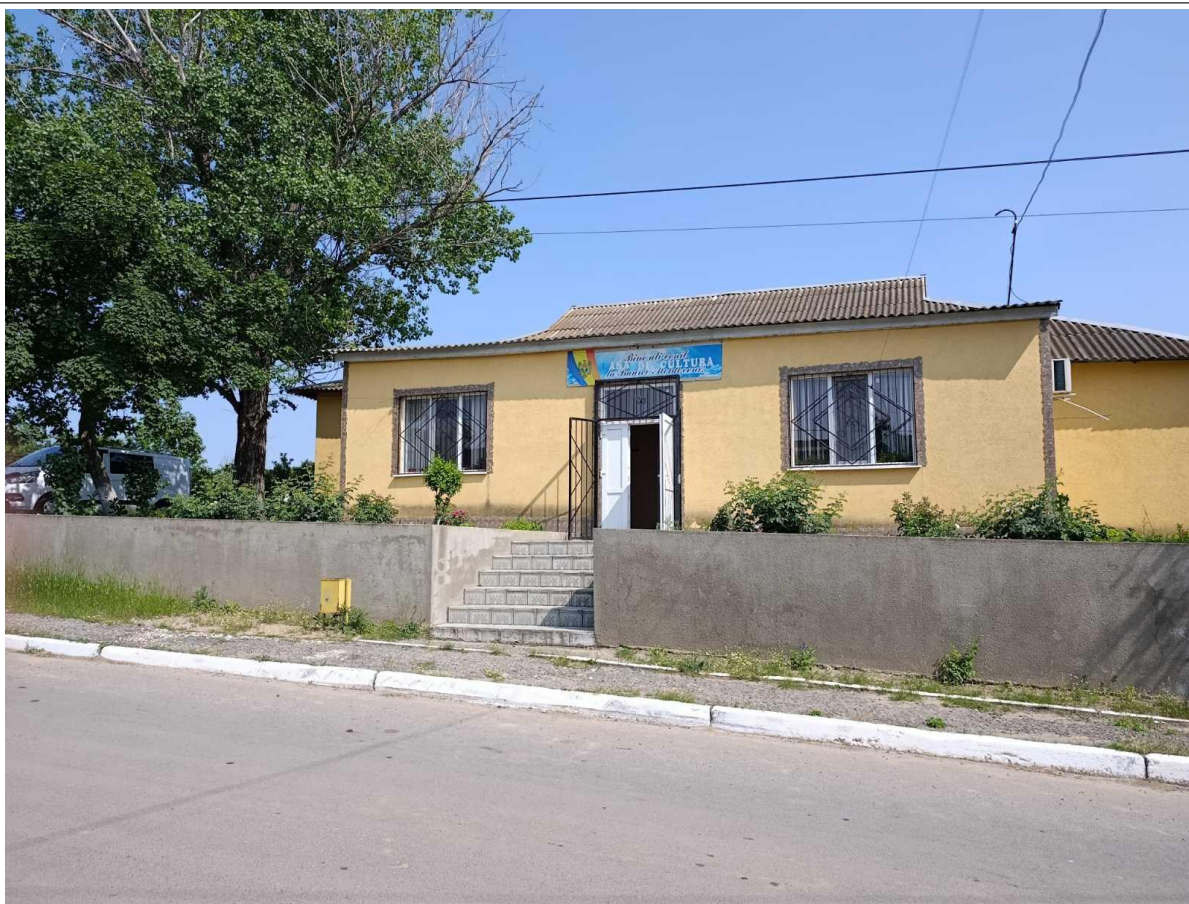
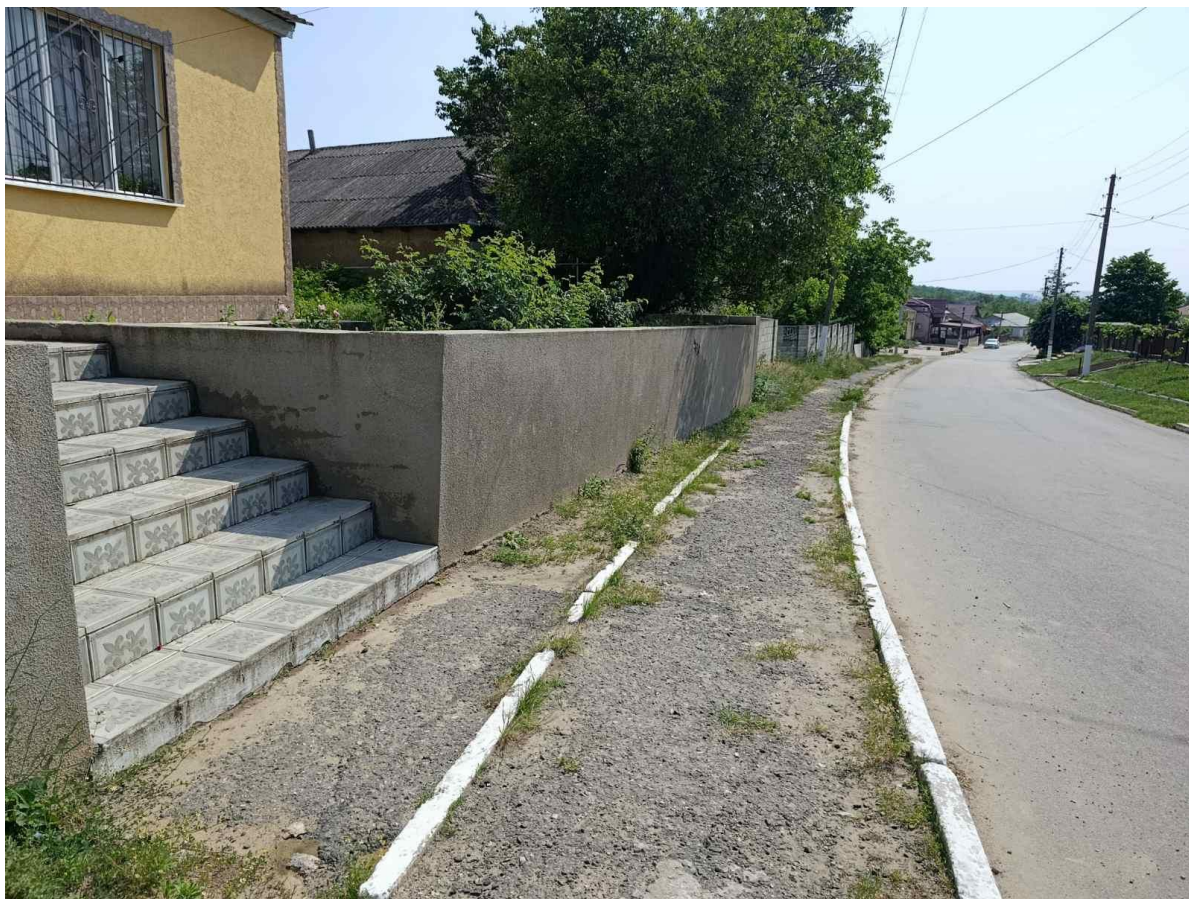
## Galerie - Căi de acces către clădire

| Trecerea de pe carosabil spre trotuar/clădire: | Abruptă |
| Borduri: | Da, 1 borduri , înălțimea:20 cm |
| Nivel: | Înclinat în urcuș |

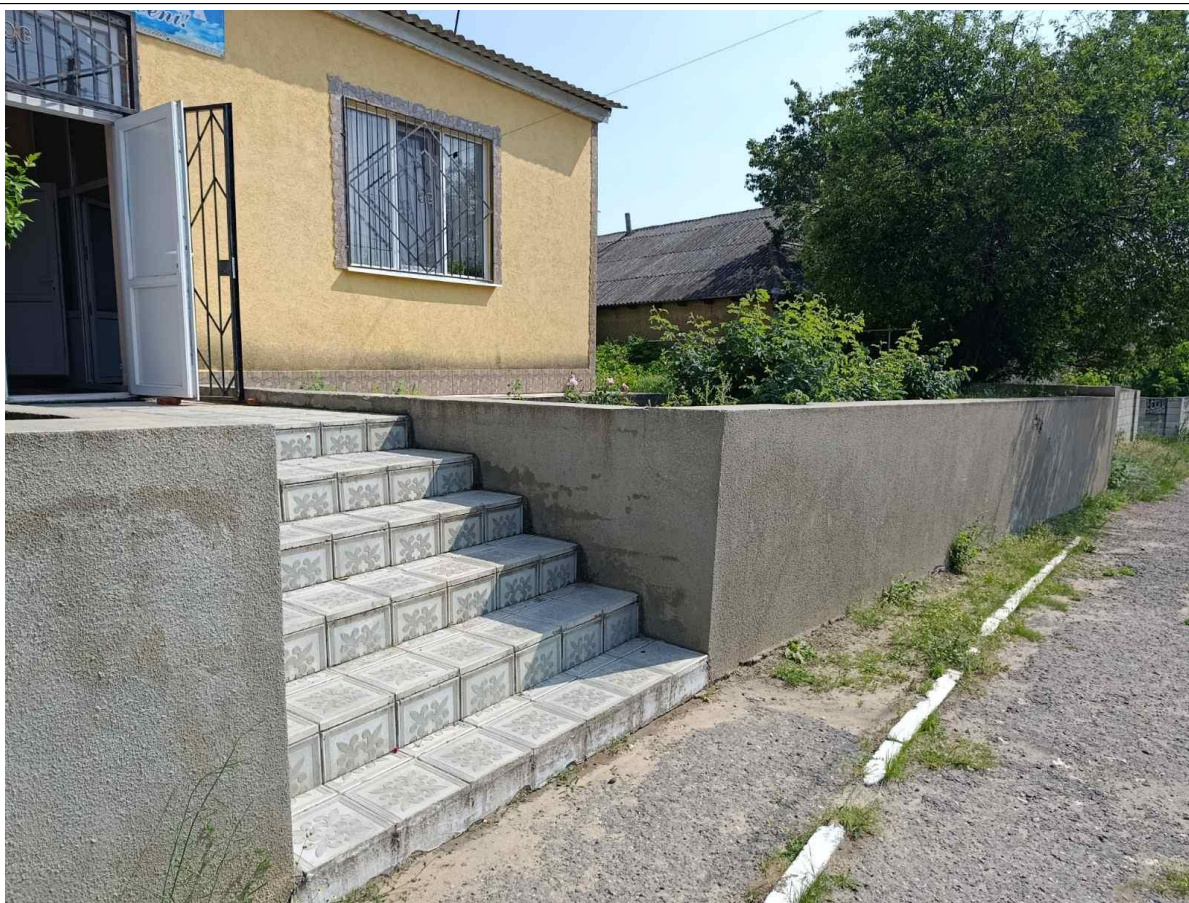
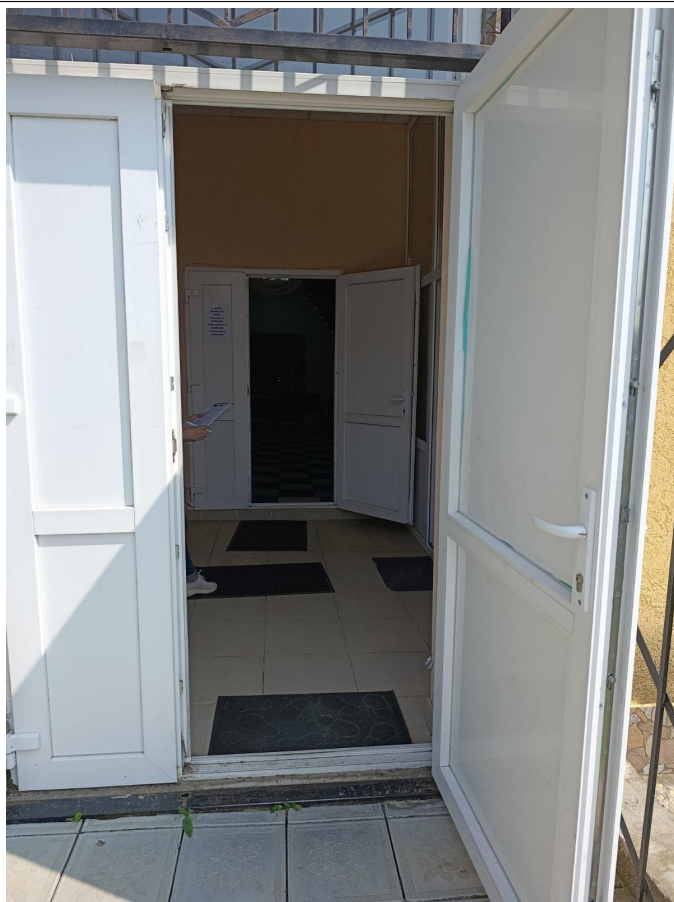
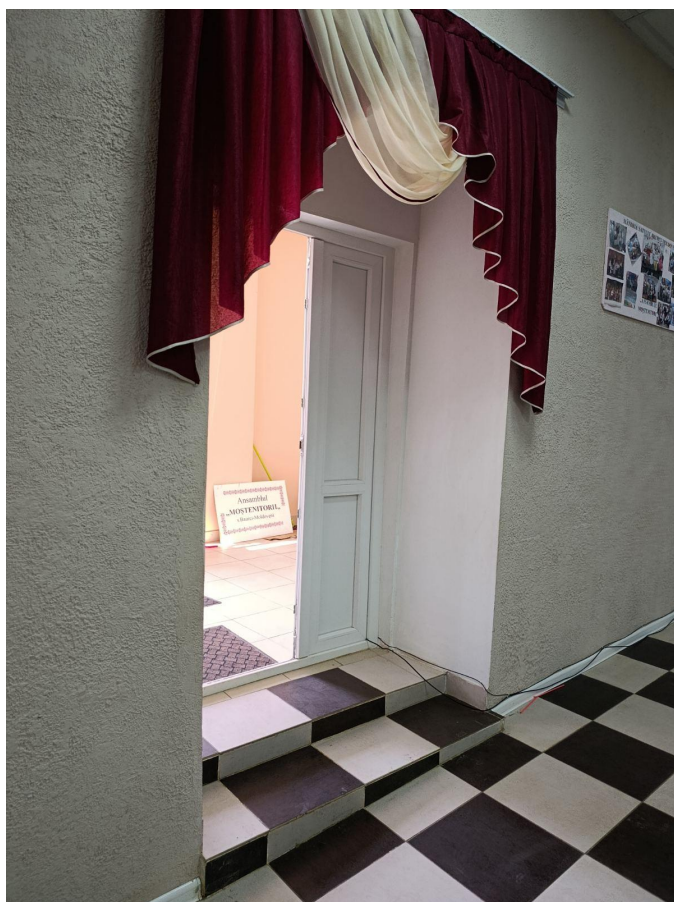
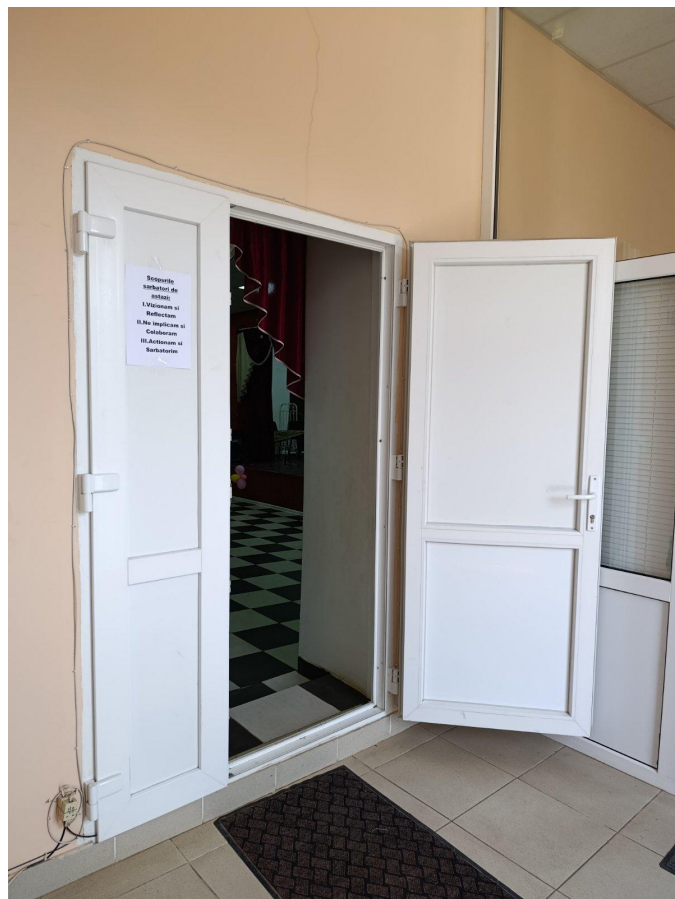
**Galerie - Intrare în clădire**

| La intrare sunt trepte: | Da, 6 trepte , Înălțime totală a treptelor/scărilor (cm)20 cm |
| Dacă există trepte, sunt semnalate treptele cu elemente contrastante și/sau tactile: | Nu<br>Standard: prima și ultima treaptă trebuie semnalate în culori contrastante |
| Există rampă de acces: | Nu |

| Categorii | Indicatori | Date colectate |
|---|---|---|
| | Prag ușă de intrare: | Un prag cu înălțimea: 4 cm<br>Standard: pragul trebuie să fie de maxim 2 cm |

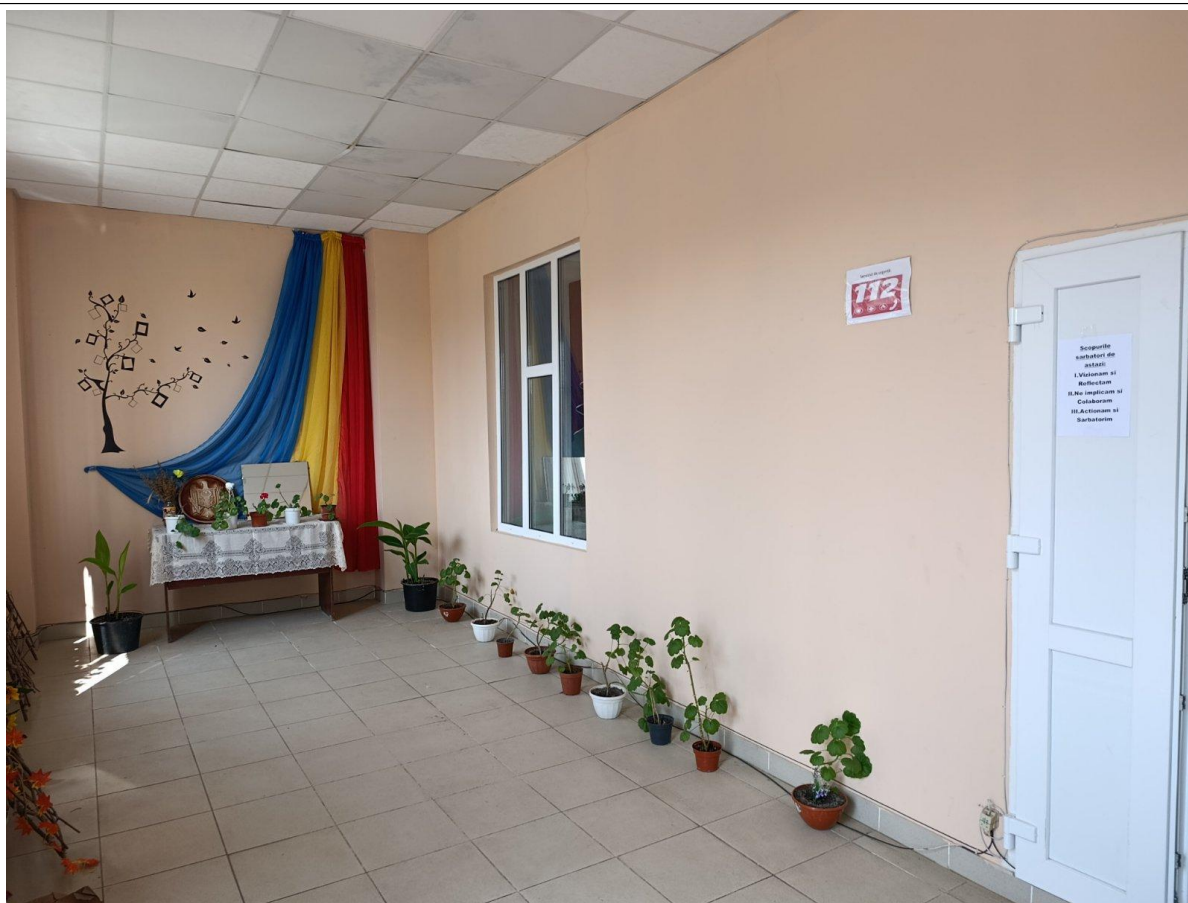
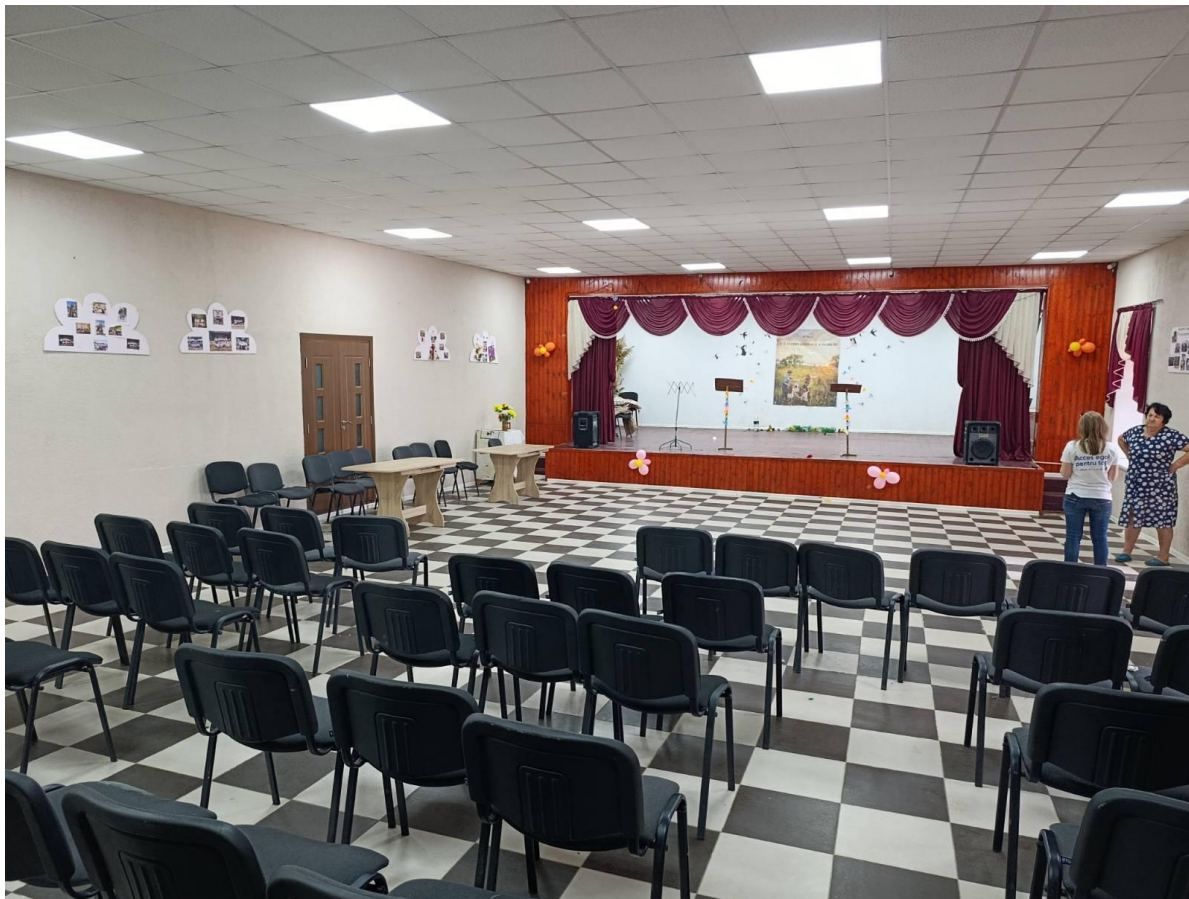
**Galerie - Coridoare**

| Lățimea coridorului (în cel mai îngust loc) este peste 150 cm? | Da |
| Culori contrastante (este o diferență de culoare contrastantă (culori închise / culori deschise) între perete și podea): | Nu |
| Iluminare bună (lumină de zi și lumină artificială) pe hol și pe culoarele principale: | Da |
