# Formular de evaluare a condițiilor de accesibilitate a clădirilor publice

Data: 03-06-2025

| Categorii | Indicatori | Date colectate |
|---|---|---|
| Instituția: | BESV-11/13(Camin Cultural) | |

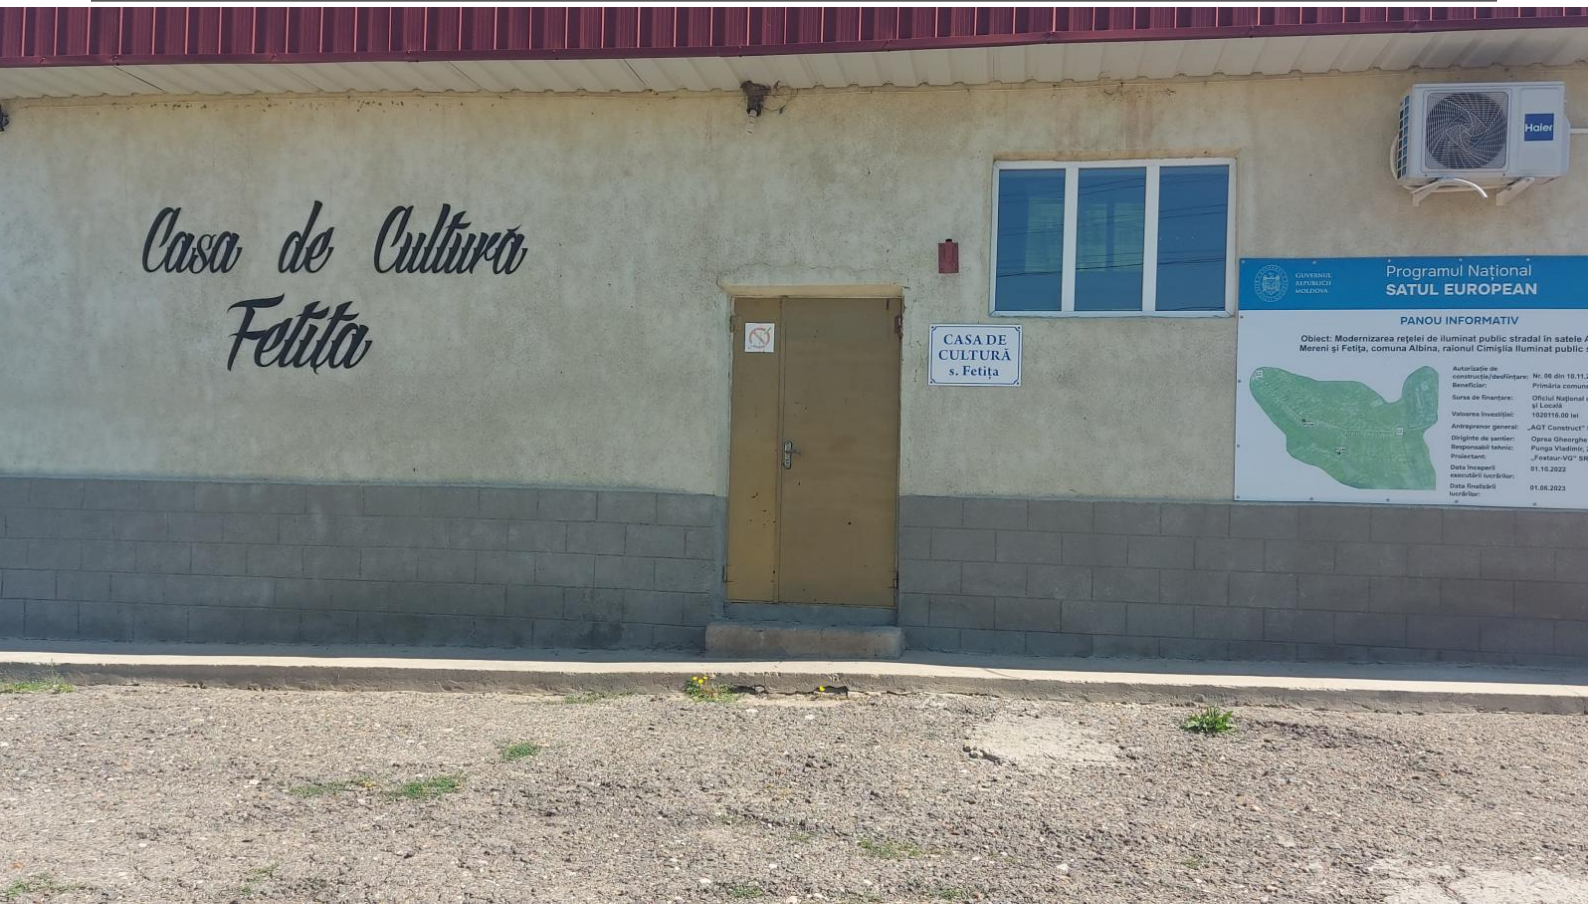
Galerie - Intrare în clădire

| Categorii | Indicatori | Date colectate |
|---|---|---|
| | Intrarea în clădire este la nivelul solului: | Da |
| | Ușa se deschide în interior sau exterior: | Exterior |

| Prag ușă de intrare: | Un prag cu înălțimea: 10 cm<br>Standard: pragul trebuie să fie de maxim 2 cm |
