# Formular de evaluare a condițiilor de accesibilitate a clădirilor publice

Data: **10-06-2025**

Echipa de evaluare: **Asociația pentru Combaterea Izolării Informaționale "ECOU", Monitor de accesibilitate**

| Categorii | Indicatori | Date colectate |
|---|---|---|
| Instituția: | BESV Gotești nr. 8/25, Grădinița de copii nr.4 | |

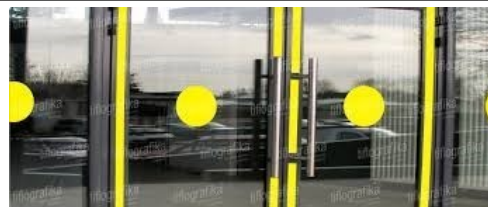
Fig. V.24. - Exemplu de conformare a suprafețelor vitrate în cadrul foi de ușă și realizarea contrastului vizual, atunci când ușă și suprafețele adiacente sunt vitrate

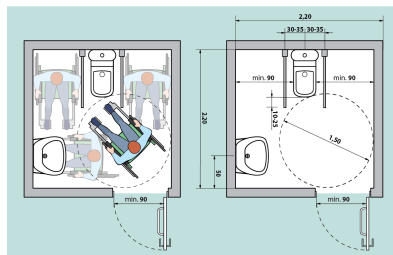
Fig. V.42.a Amenajarea unei cabine WC adaptate - tip A

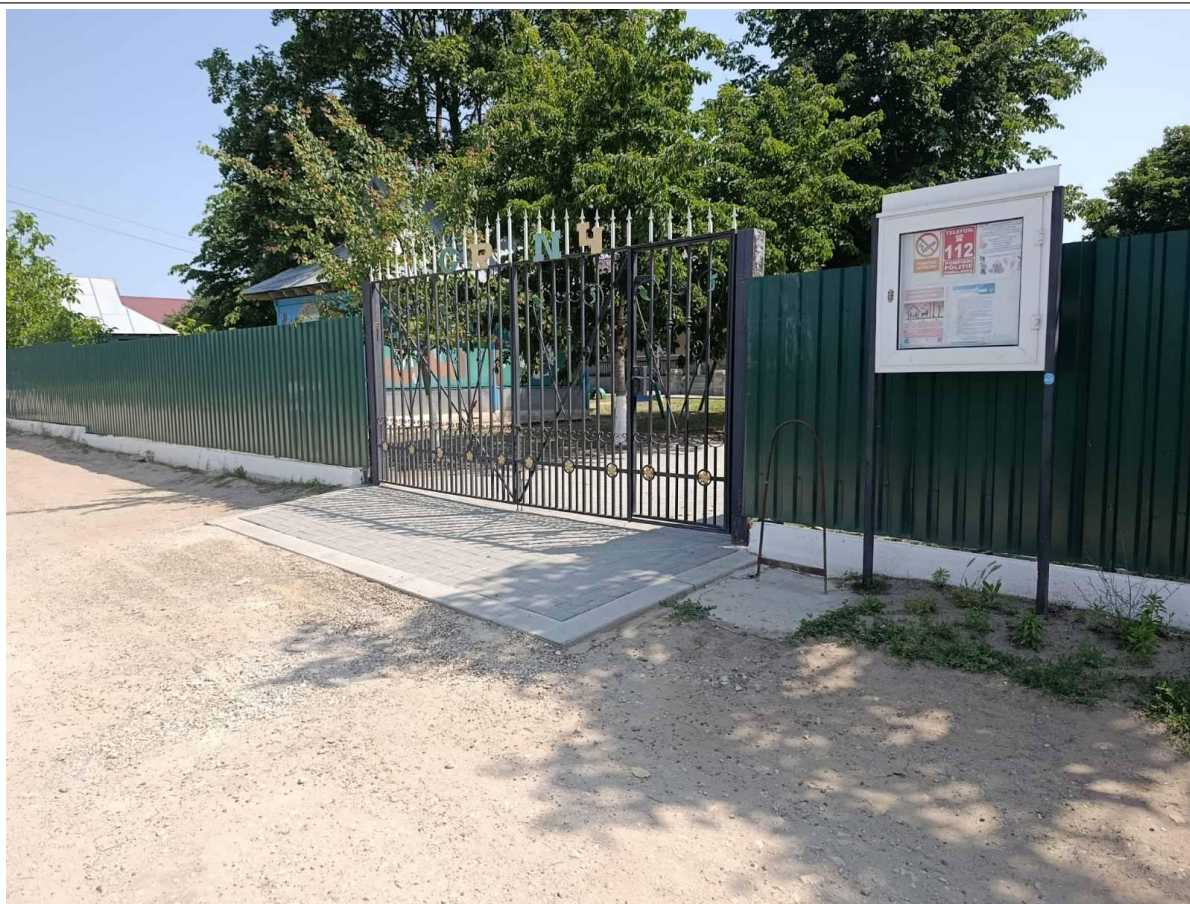
## Galerie - Căi de acces către clădire

| Tip înveliș: | Pământ tasat |
| Drumurile/Căile de acces sunt: | Denivelate |
| Poartă intrare: | Da, are lățimea: 400 cm |
| Prag poartă: | Da, are înălțimea: 5 cm |

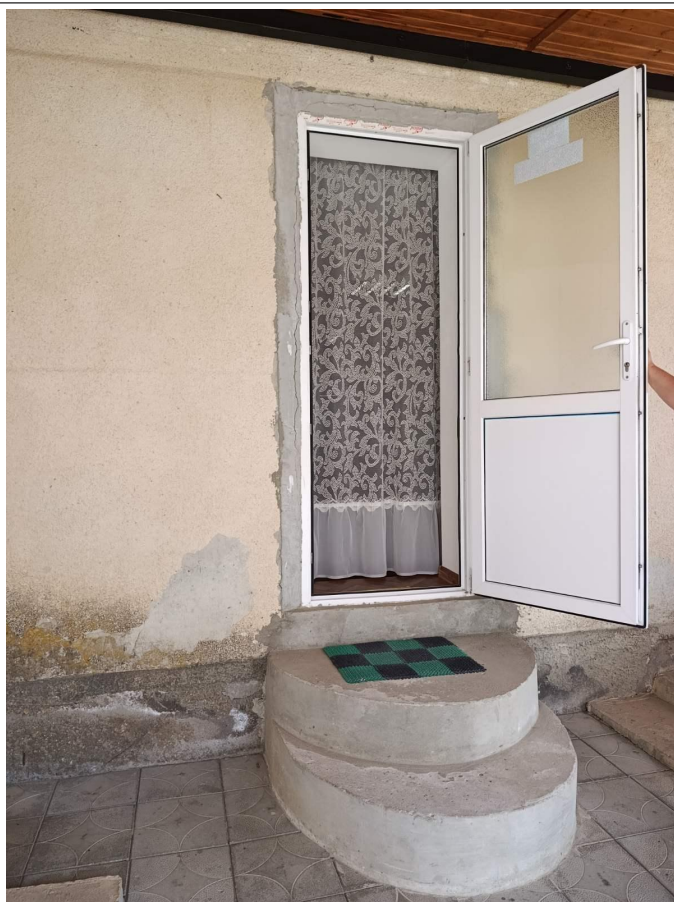
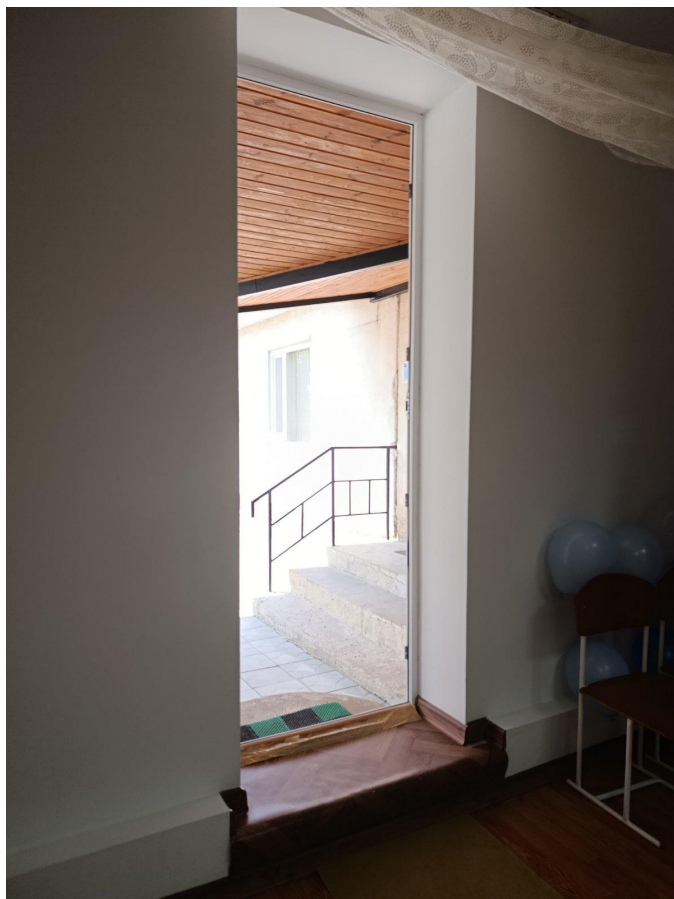
## Galerie - Uși

| Categorii | Indicatori | Date colectate |
|---|---|---|
| | Dimensiuni ușă de intrare: | Simplă: 70 cm<br>Standard: trebuie să fie de minim 90 cm<br>- |
| | Prag ușă de intrare: | Prag exterior și interior cu înălțimile: 20 + 15 cm<br>Standard: pragul trebuie să fie de maxim 2 cm |
| | Ușile de la intrare și din interiorul clădirii sunt dotate/marcate corespunzător cu semne contrastante: | Nu<br>Standard: este o diferență de culoare contrastantă (culori închise / culori deschise) între perete și podea |

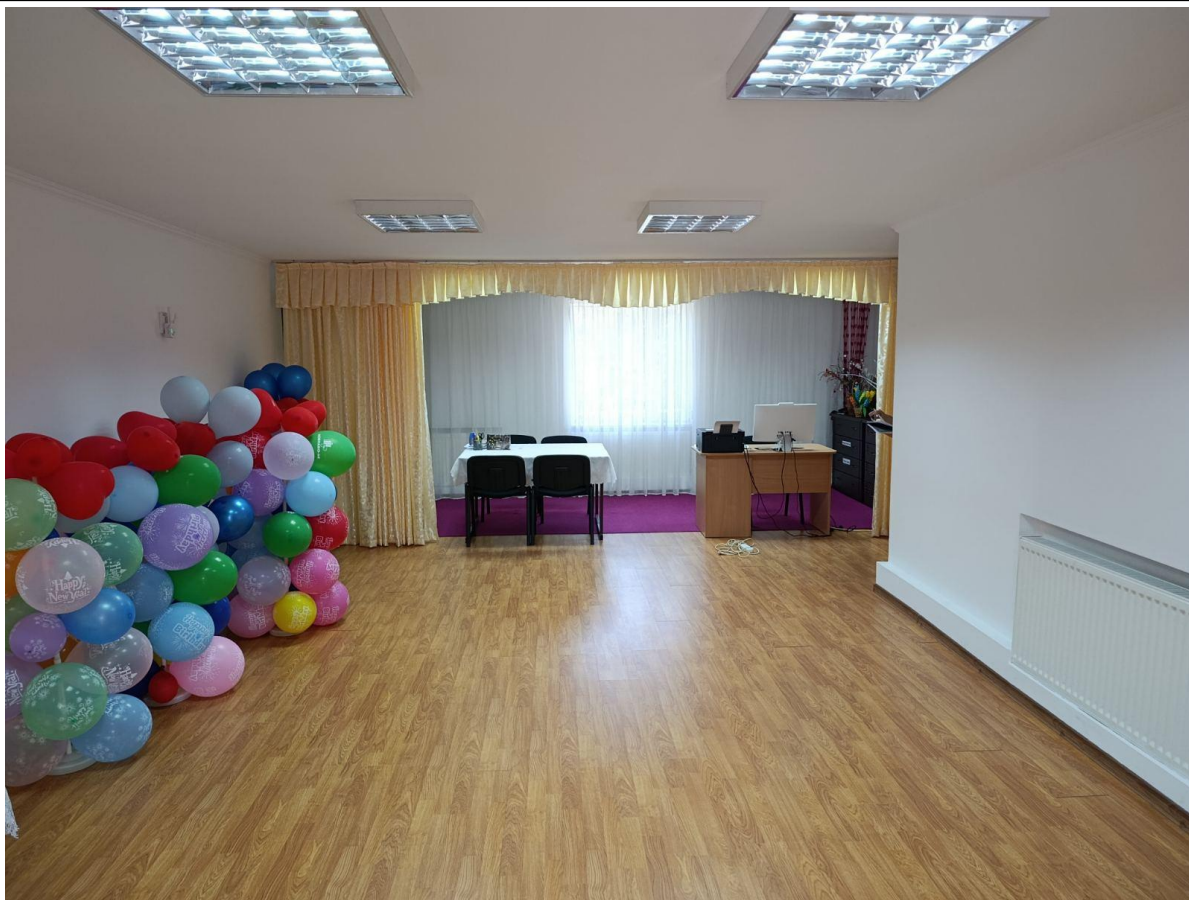
**Galerie - Sala de prestare a serviciului**

Este la nivel de: Parter

În sală este spațiu de manevră pentru un scaun rulant cu diagonala minimă de 140 cm: Da

Spațiul interior este suficient iluminat: Da

Culori contrastante pentru sală: Da  
Standard: este o diferență de culoare contrastantă (culori închise / culori deschise) între perete și podea
