# Formular de evaluare a condițiilor de accesibilitate a clădirilor publice

| Categorii | Indicatori | Date colectate |
|---|---|---|
| Localitate, raion: | Mereni (Cimislia) | |
| Instituția: | BESV-11/14(Casa de Cultura) | |

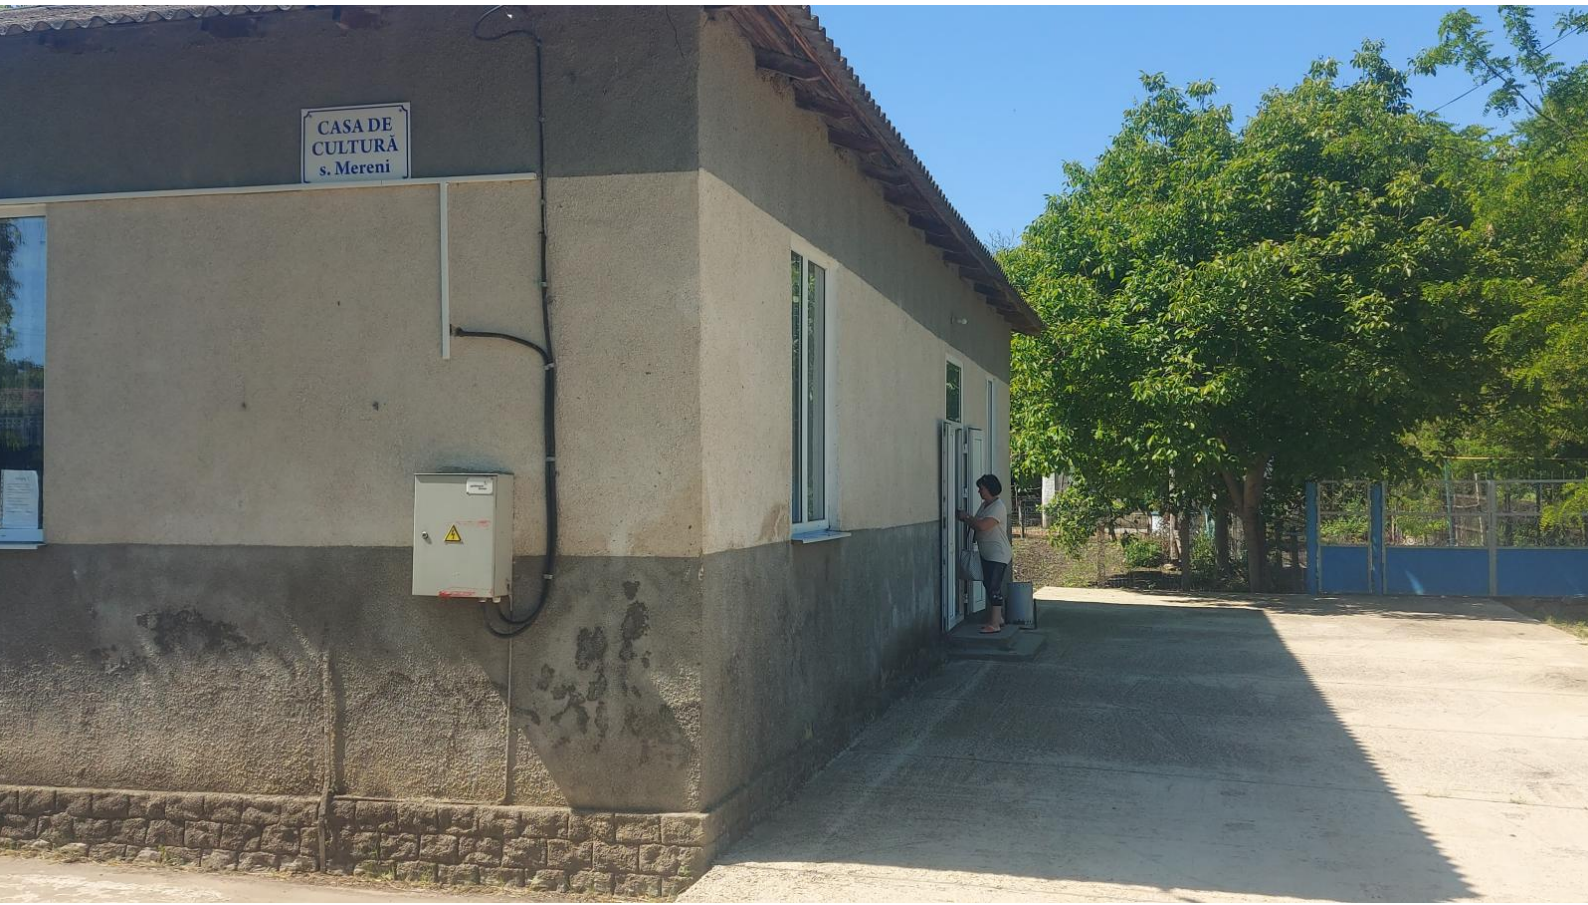
Galerie - Căi de acces către clădire

| Drumurile/Căile de acces sunt: | Cu fisuri / gropi |
| Trecerea de pe carosabil spre trotuar/clădire: | Lină |

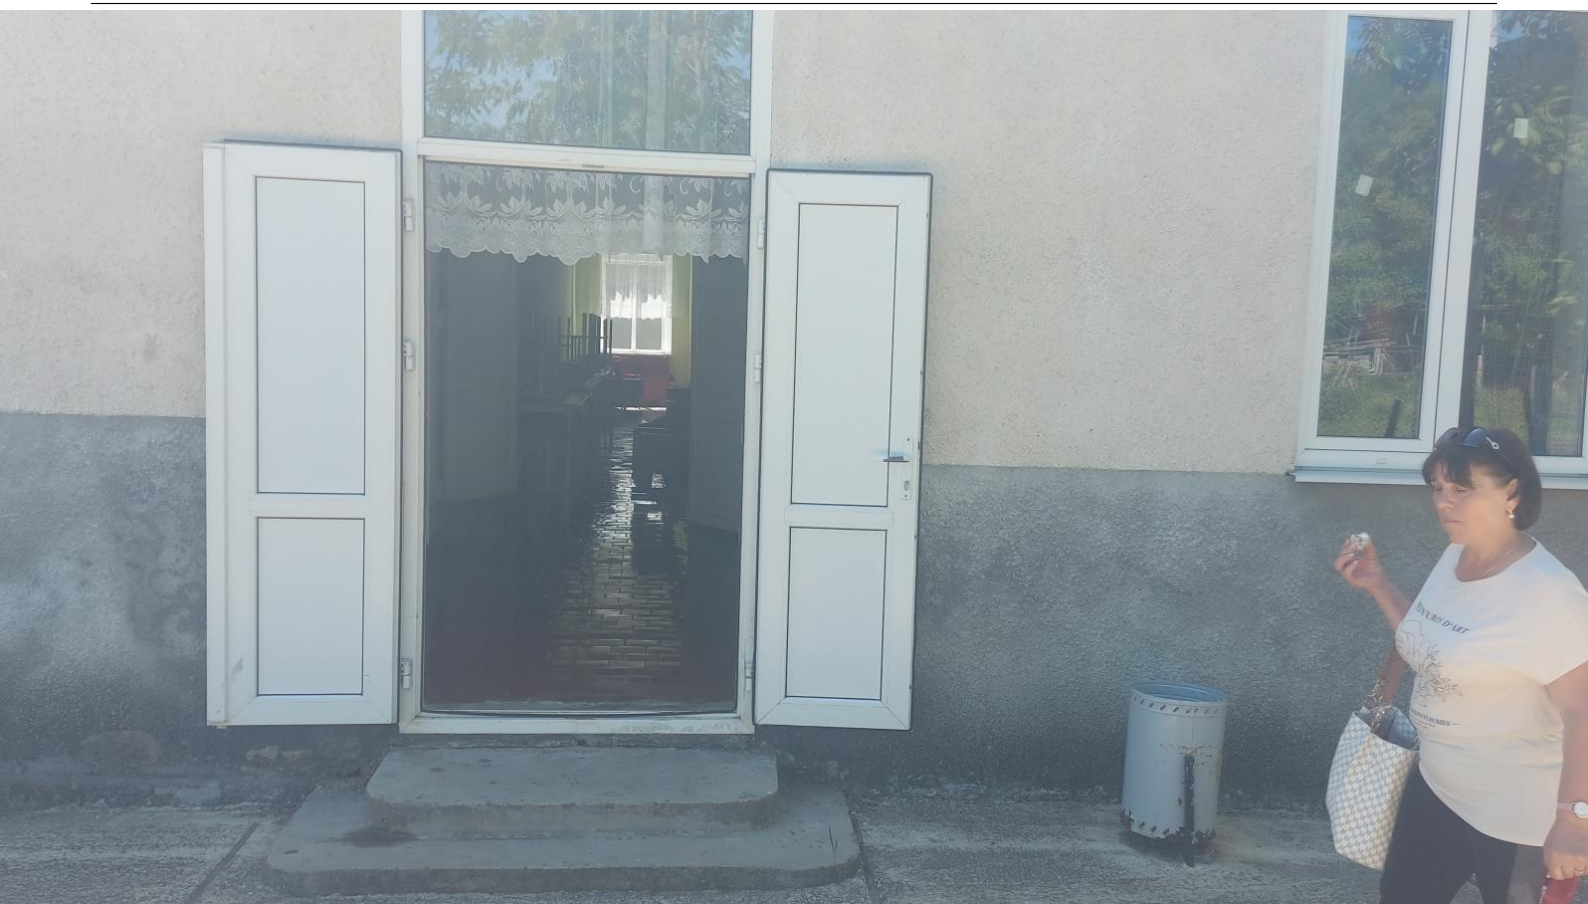
**Galerie - Intrare în clădire**

| Dimensiuni ușă de intrare: | Dublă: 90 cm + 90 cm<br>Standard: lumina ușii duble trebuie să fie de minim 90 cm<br>Ușa mică din cea dublă se deschide |
| Prag ușă de intrare: | Un prag cu înălțimea: 20 cm<br>Standard: pragul trebuie să fie de maxim 2 cm |
| Ușile de la intrare și din interiorul clădirii sunt dotate/marcate corespunzător cu semne contrastante: | Nu<br>Standard: este o diferență de culoare contrastantă (culori închise / culori deschise) între perete și podea |

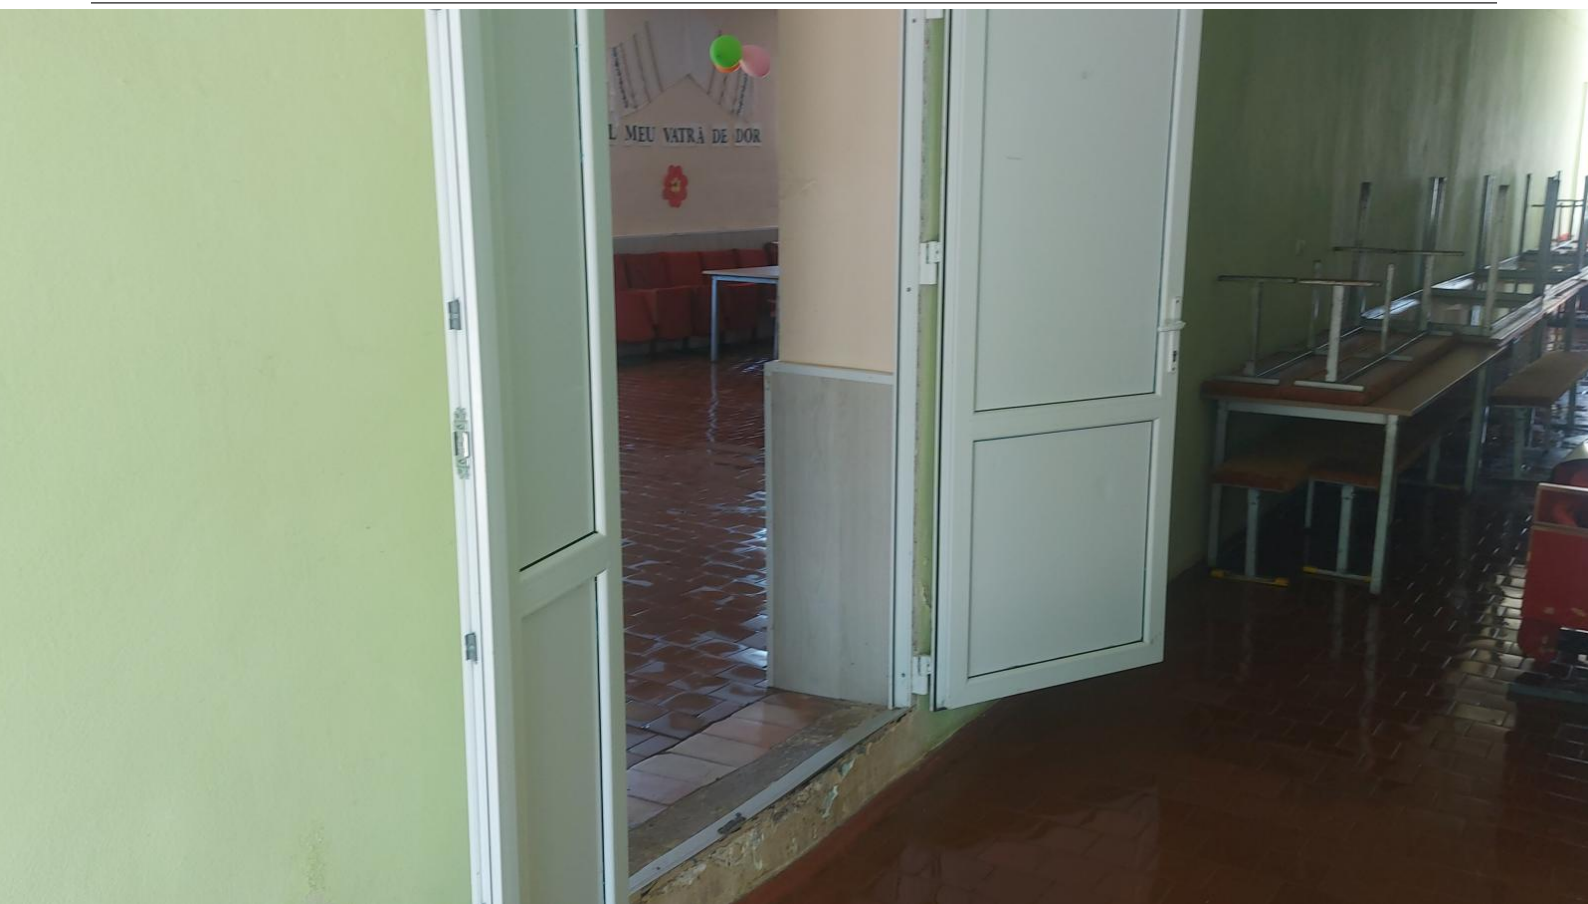
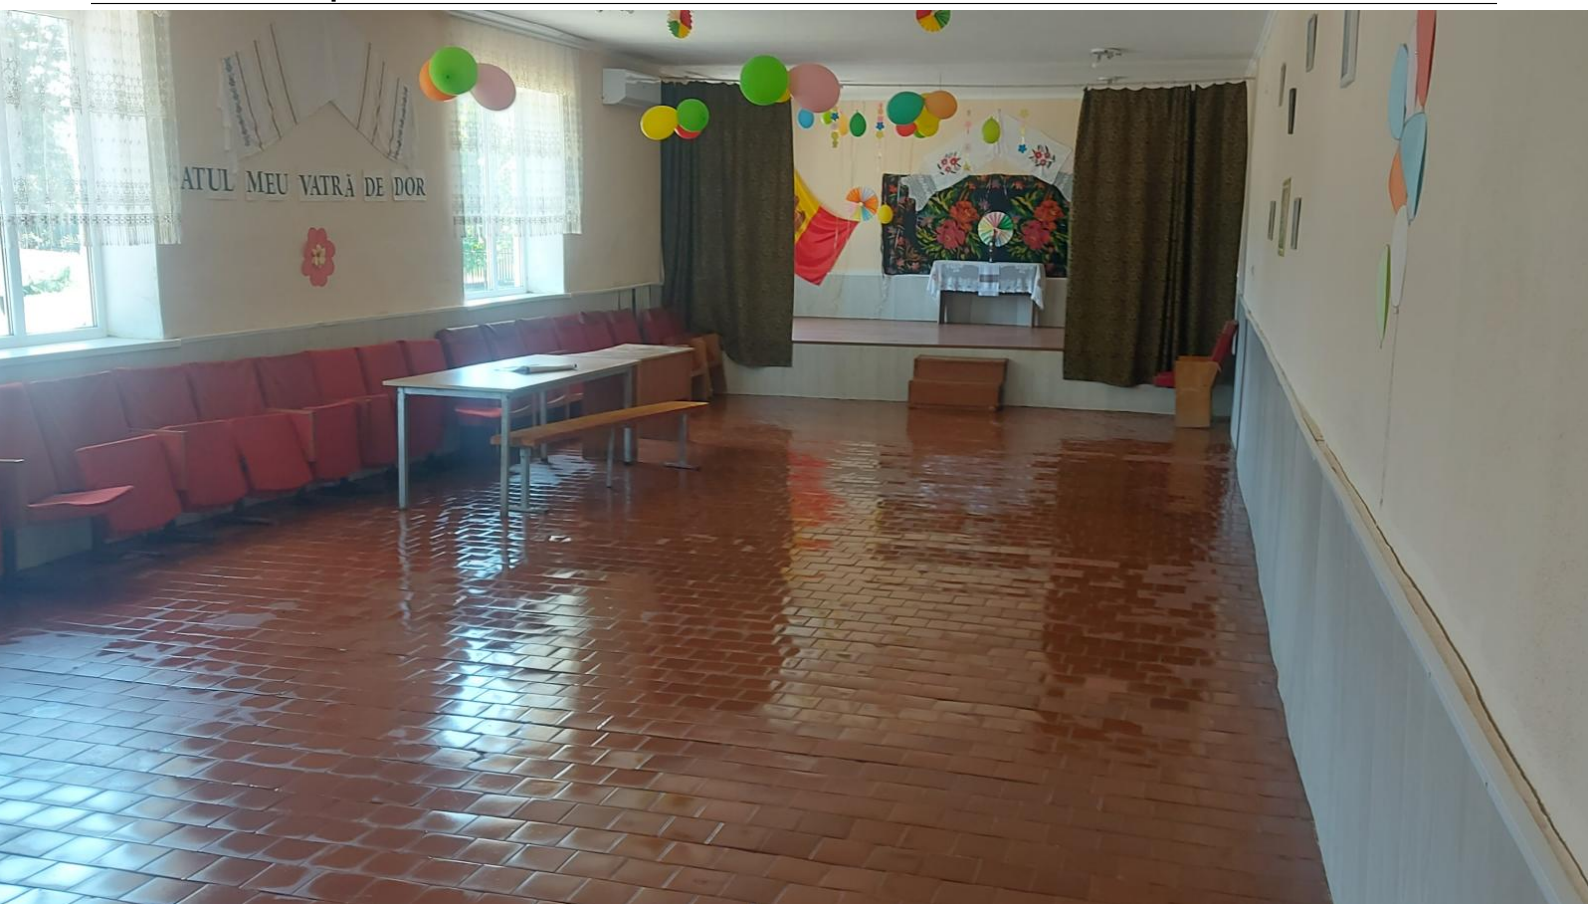
**Galerie - Coridoare**

| Suprafață alunecoasă: | Da |
| Iluminare bună (lumină de zi și lumină artificială) pe hol și pe culoarele principale: | Parțial |
