# Formular de evaluare a condițiilor de accesibilitate a clădirilor publice

Data: 25-06-2025

| Categorii | Indicatori | Date colectate |
|---|---|---|
| Instituția: | BESV-15/5 (Casa De Cultura) | |

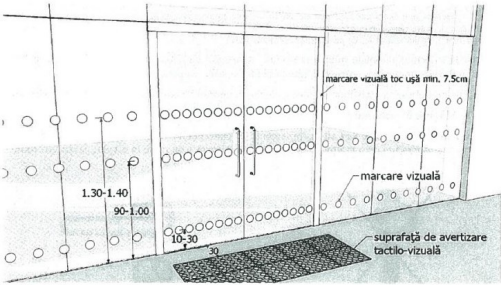
Fig. V.23. – Exemplu de conformare a suprafețelor vitrate în cadrul foi de ușă și realizarea contrastului vizual

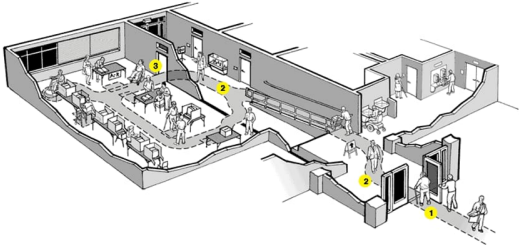
| În sală este spațiu de manevră pentru un scaun rulant cu diagonala minimă de 140 cm: | Da |
| Spațiul interior este suficient iluminat: | Da |
| Culori contrastante pentru sală: | Da<br>Standard: este o diferență de culoare contrastantă (culori închise / culori deschise) între perete și podea |

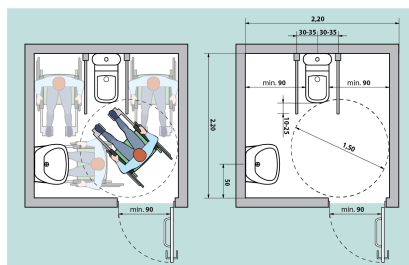
Fig. V.42.a Amenajarea unei cabine WC adaptate - tip A

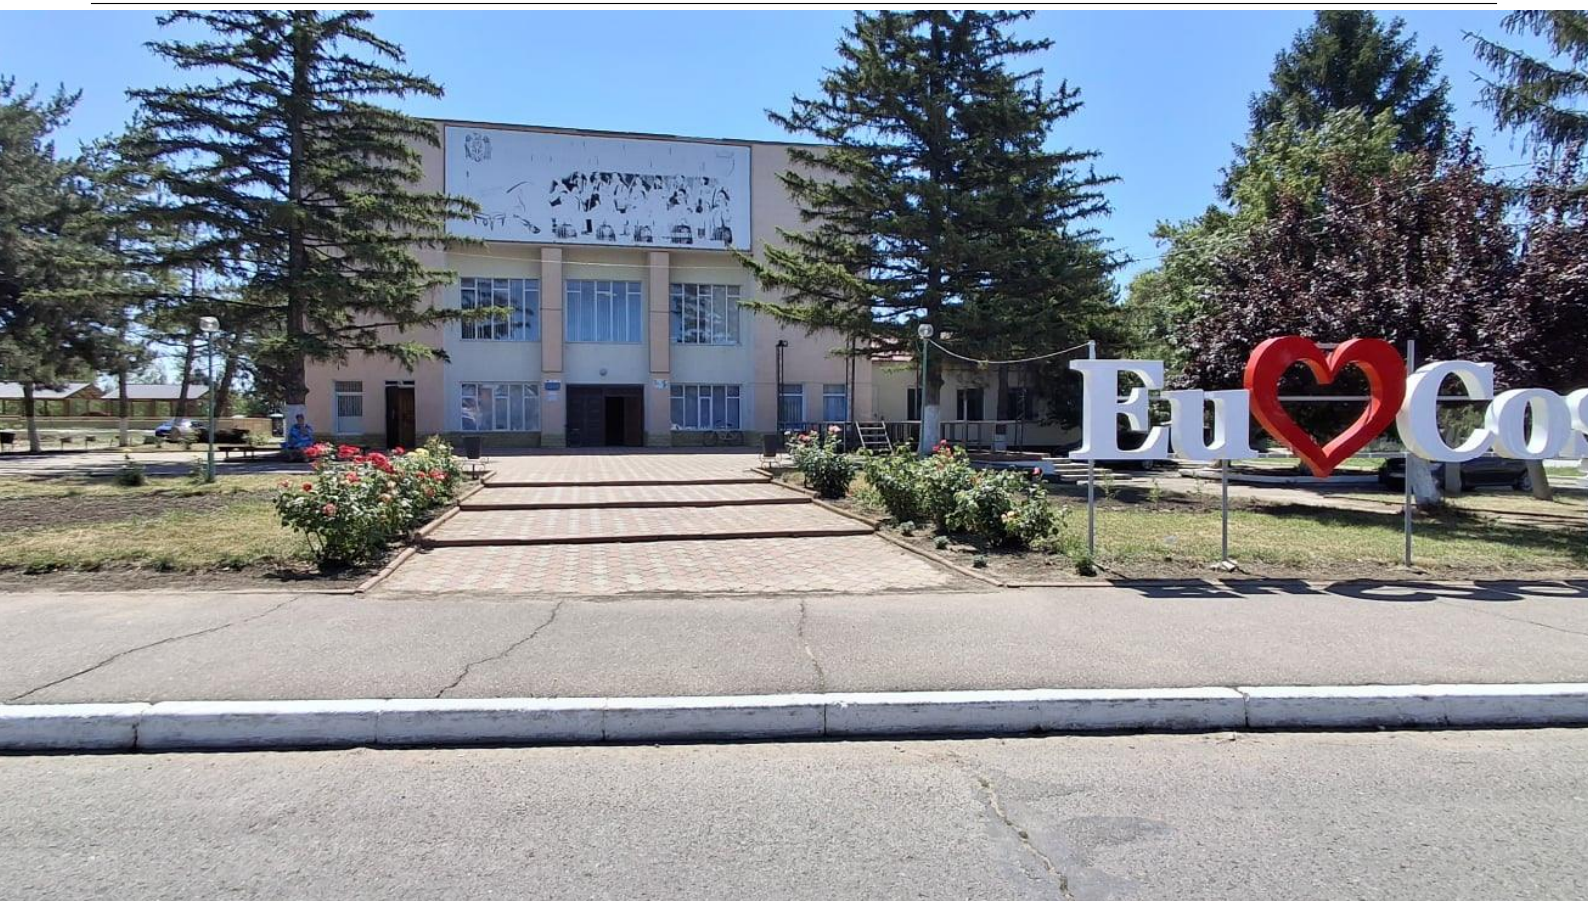
**Galerie - Căi de acces către clădire**

| Tip înveliș: | Pavaj |
| Drumurile/Căile de acces sunt: | Calitative |
| Scări/Trepte: | Da, 3 scări/trepte , înălțimea:27 cm |
