# Formular de evaluare a condițiilor de accesibilitate a clădirilor publice

| Categorii | Indicatori | Date colectate |
|---|---|---|
| Localitate, raion: | Sauca (Ocnita) | |
| Instituția: | BESV-24/32 (Casa de cultura) | |

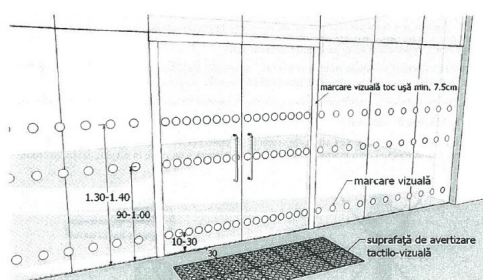
Fig. V.23. - Exemplu de conformare a suprafețelor vitrate în cadrul foi de ușă și realizarea contrastului vizual

| Categorii | Indicatori | Date colectate |
|---|---|---|
| | Ușile de la intrare și din interiorul clădirii sunt dotate/marcate corespunzător cu semne contrastante: | Nu<br>Standard: este o diferență de culoare contrastantă (culori închise / culori deschise) între perete și podea |
