# Formular de evaluare a condițiilor de accesibilitate a clădirilor publice

Echipa de evaluare: AO "Fiecare contribuie pentru schimbare", Monitor de accesibilitate

| Categorii | Indicatori | Date colectate |
|---|---|---|
| Instituția: | BESV-15/3 (Școala de Arte) | |

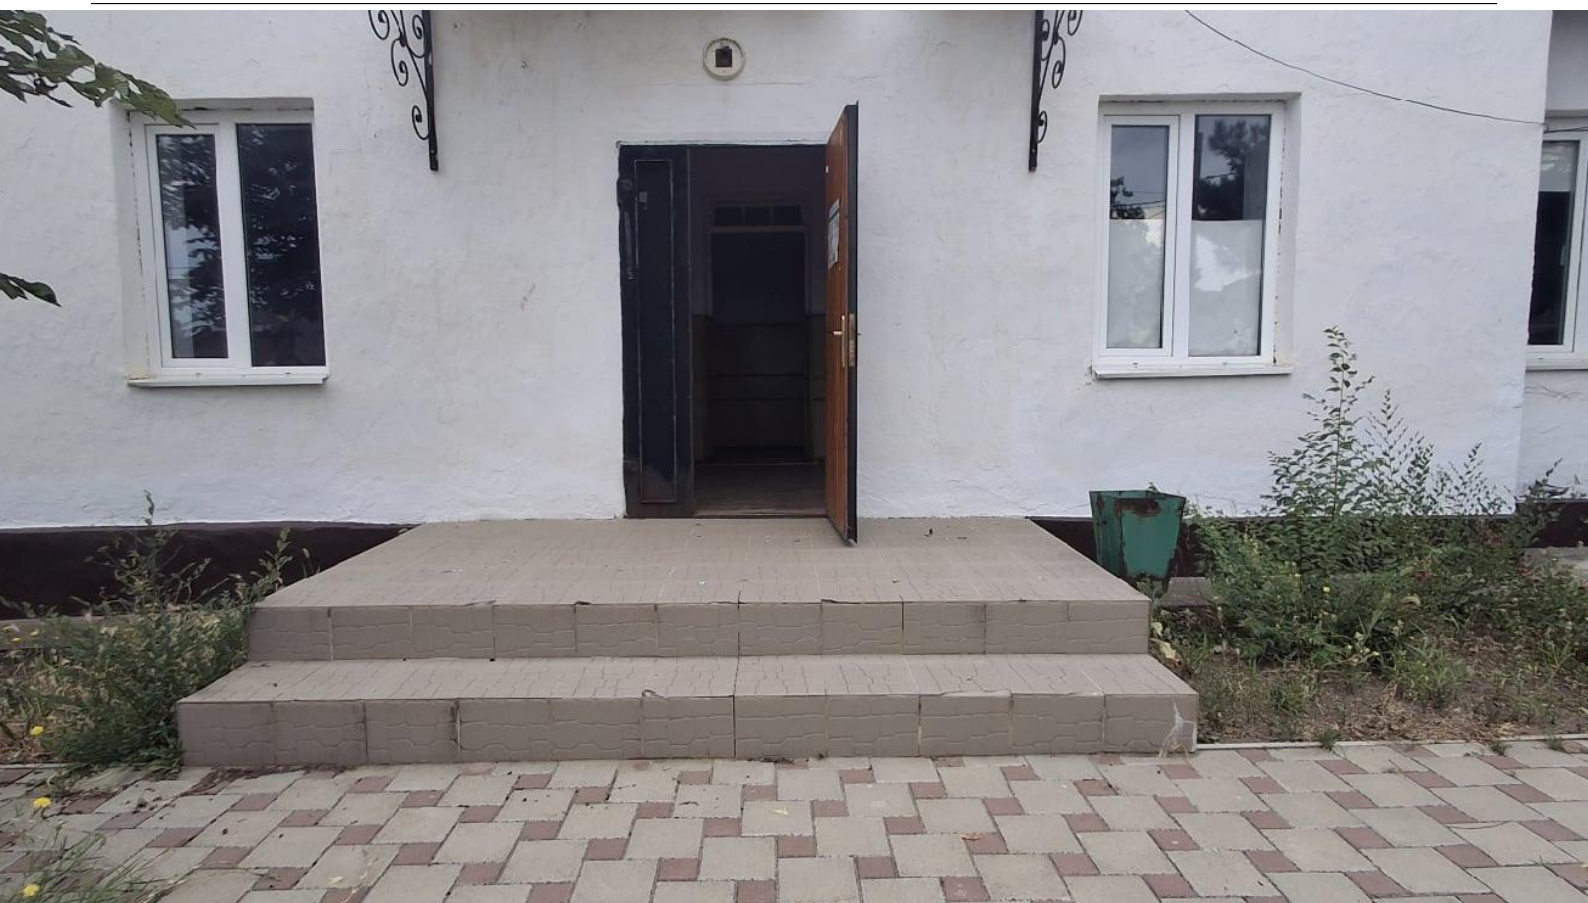
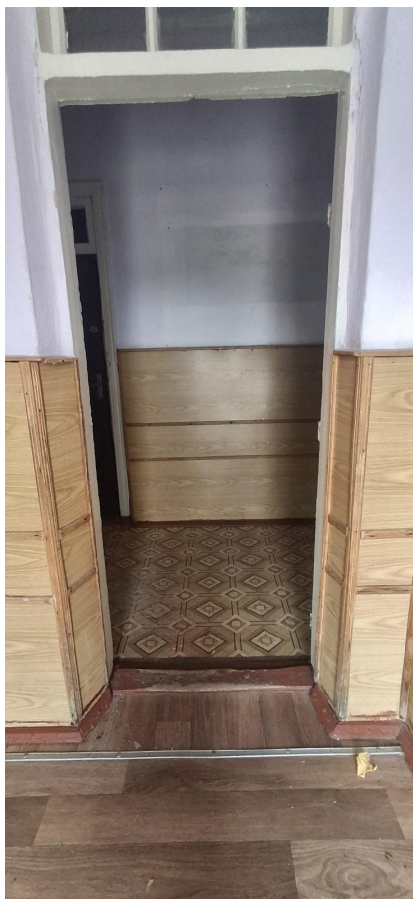
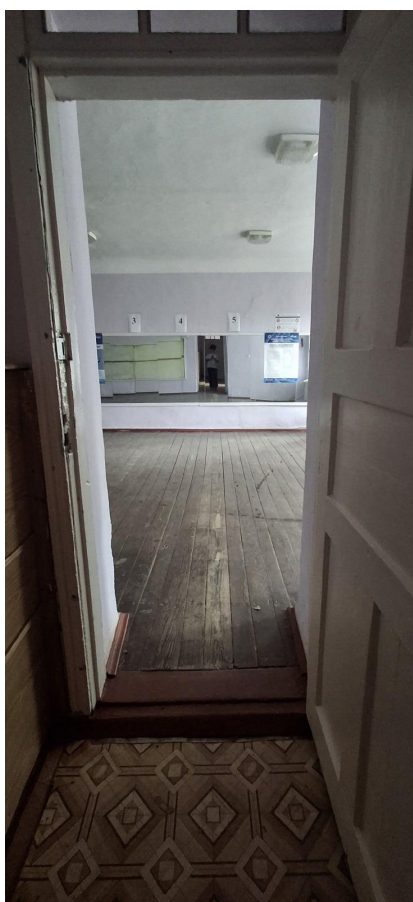
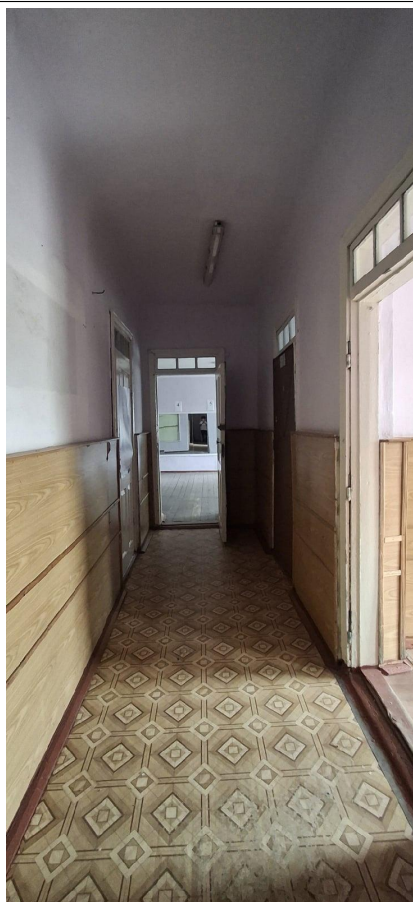
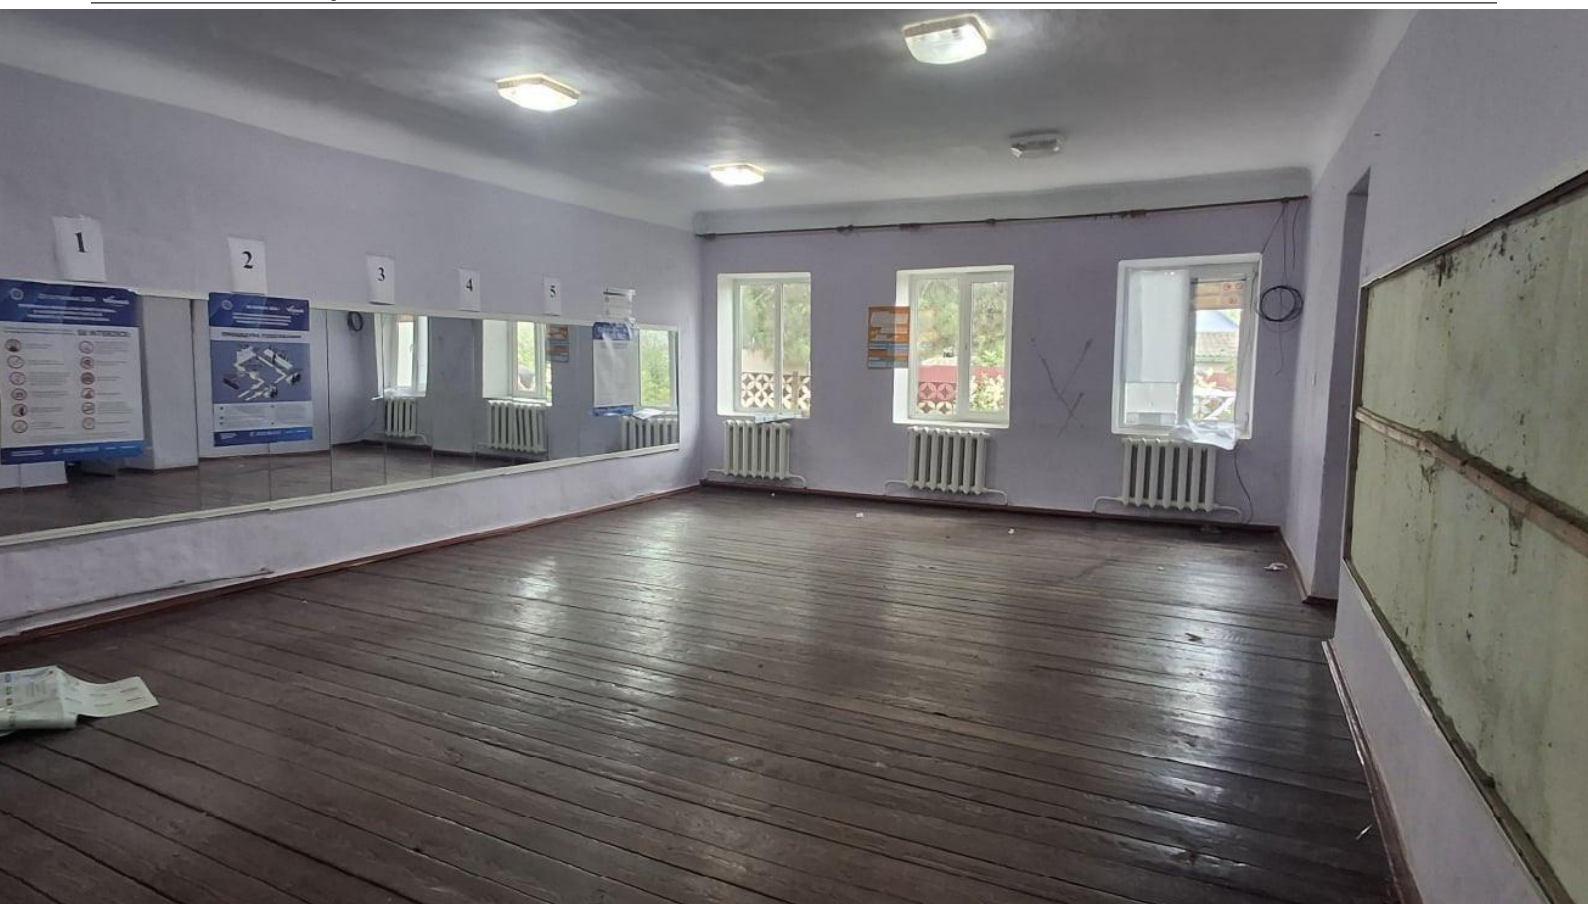
**Galerie - Uși**

| Categorii | Indicatori | Date colectate |
|---|---|---|
| | Dimensiuni ușă de intrare: | Dublă: 74 cm + 36 cm<br>Standard: lumina ușii duble trebuie să fie de minim 90 cm<br>Ușa mică din cea dublă se deschide |
| | Prag ușă de intrare: | Prag exterior și interior cu înălțimile: 3 + 3 cm<br>Standard: pragul trebuie să fie de maxim 2 cm |
| | Praguri de la ușile de interior: | Prag 1 cu înălțimea: 5 cm<br>Standard: pragul trebuie să fie de maxim 2 cm<br>Prag 2 cu înălțimea: 4 cm<br>Standard: pragul trebuie să fie de maxim 2 cm |
| | Ușile de la intrare și din interiorul clădirii sunt dotate/marcate corespunzător cu semne contrastante: | Nu<br>Standard: este o diferență de culoare contrastantă (culori închise / culori deschise) între perete și podea |
