# Formular de evaluare a condițiilor de accesibilitate a clădirilor publice

| Categorii | Indicatori | Date colectate |
|---|---|---|
| Adresa, strada, nr.: | Petru Zadnir 16/4 | |
| Instituția: | BESV-1/164 (LT Dacia) | |

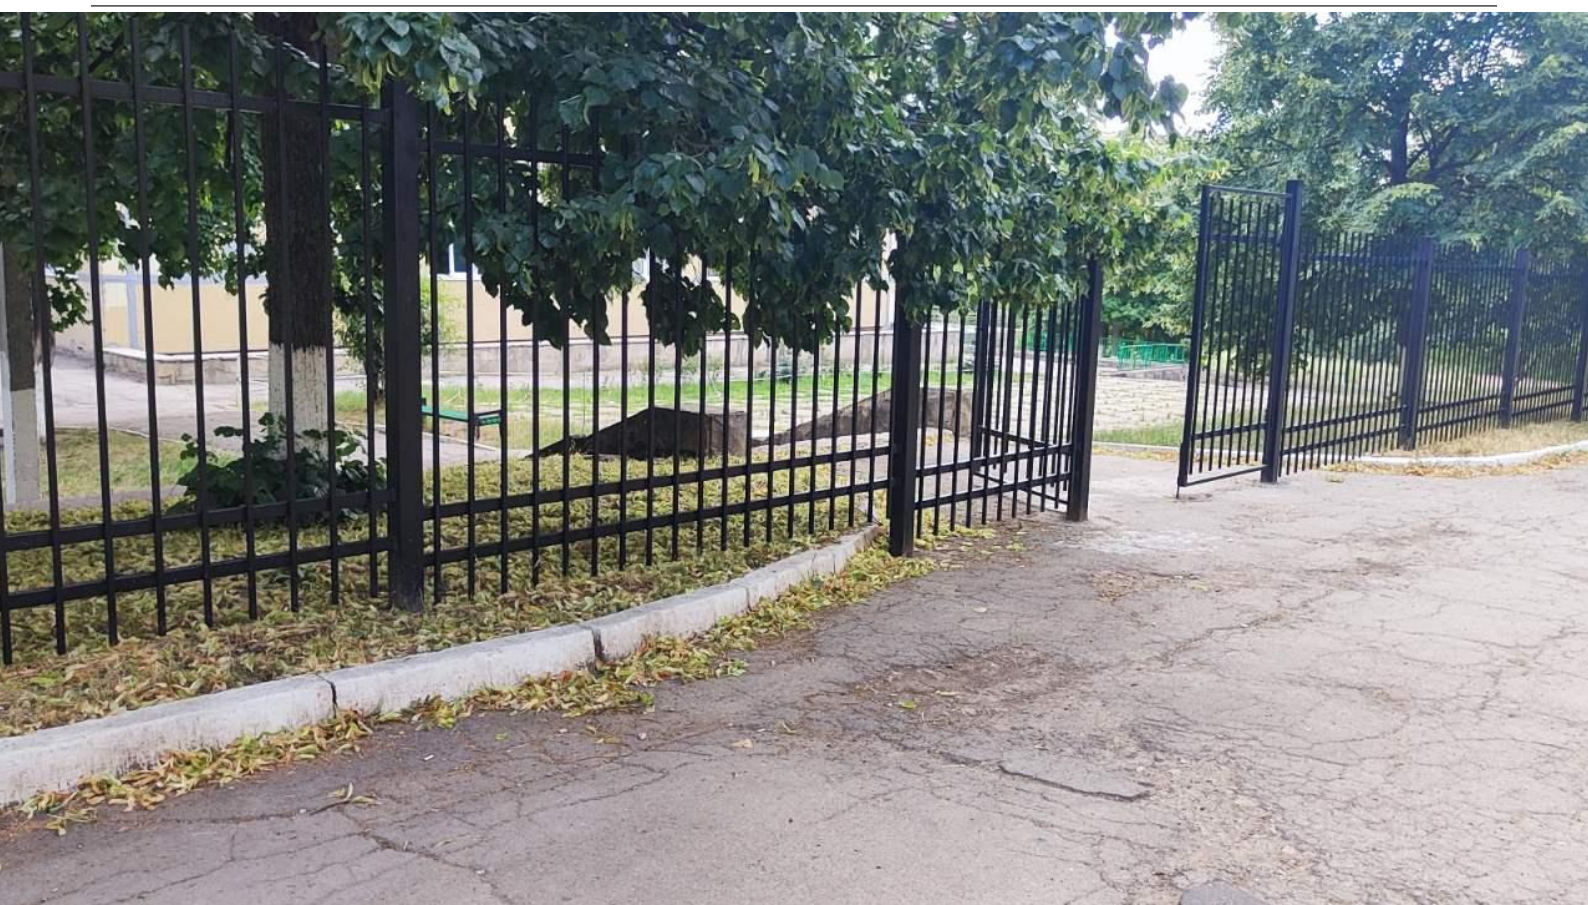
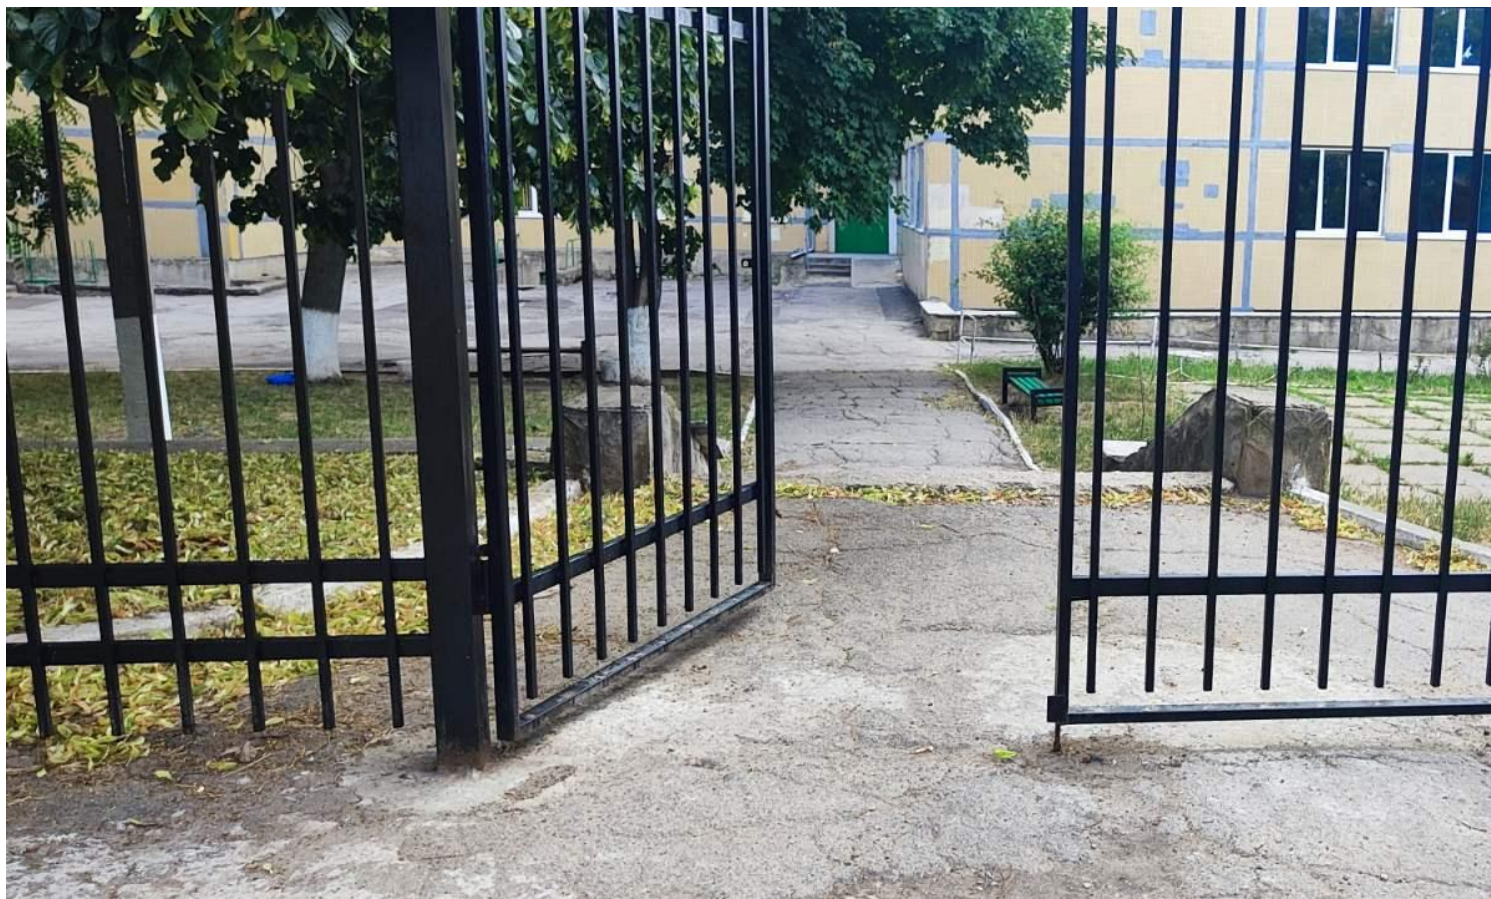
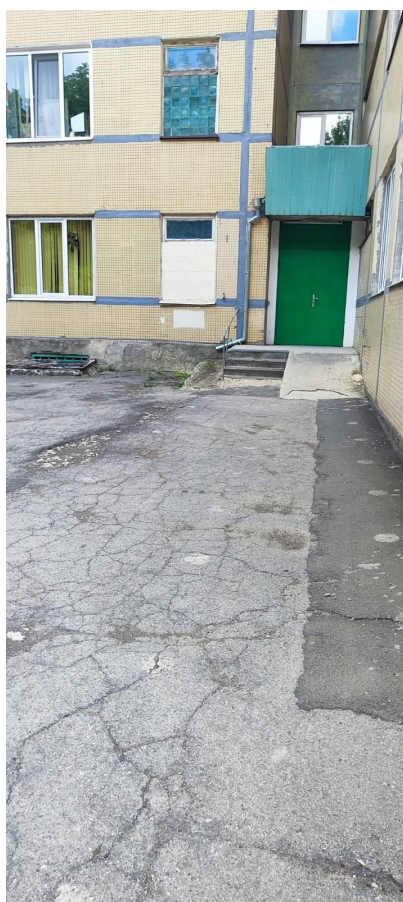
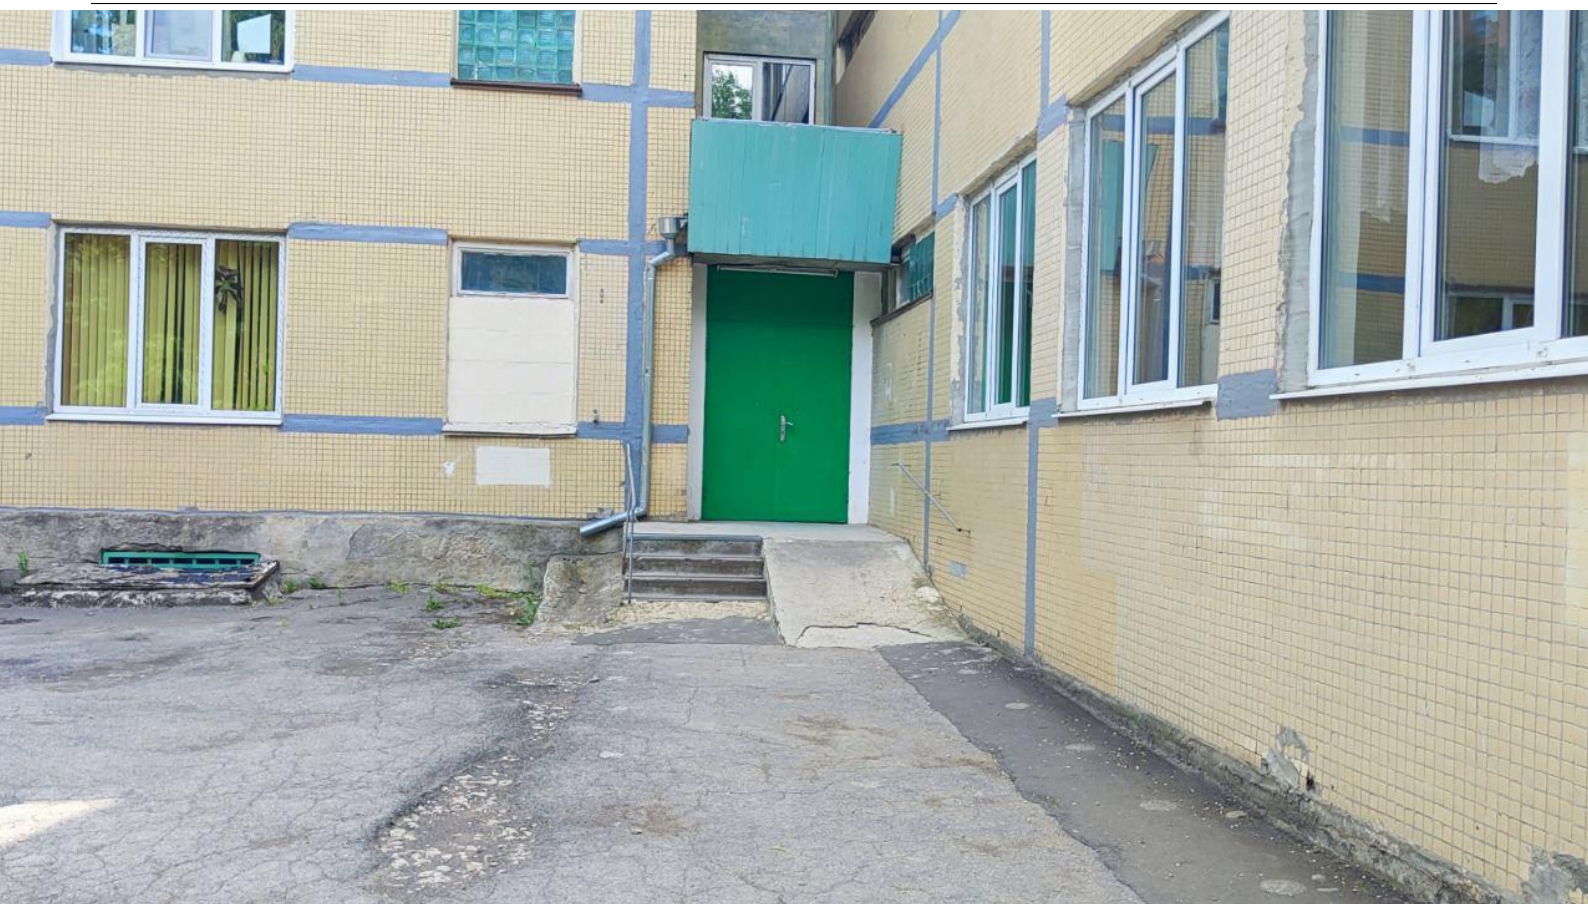
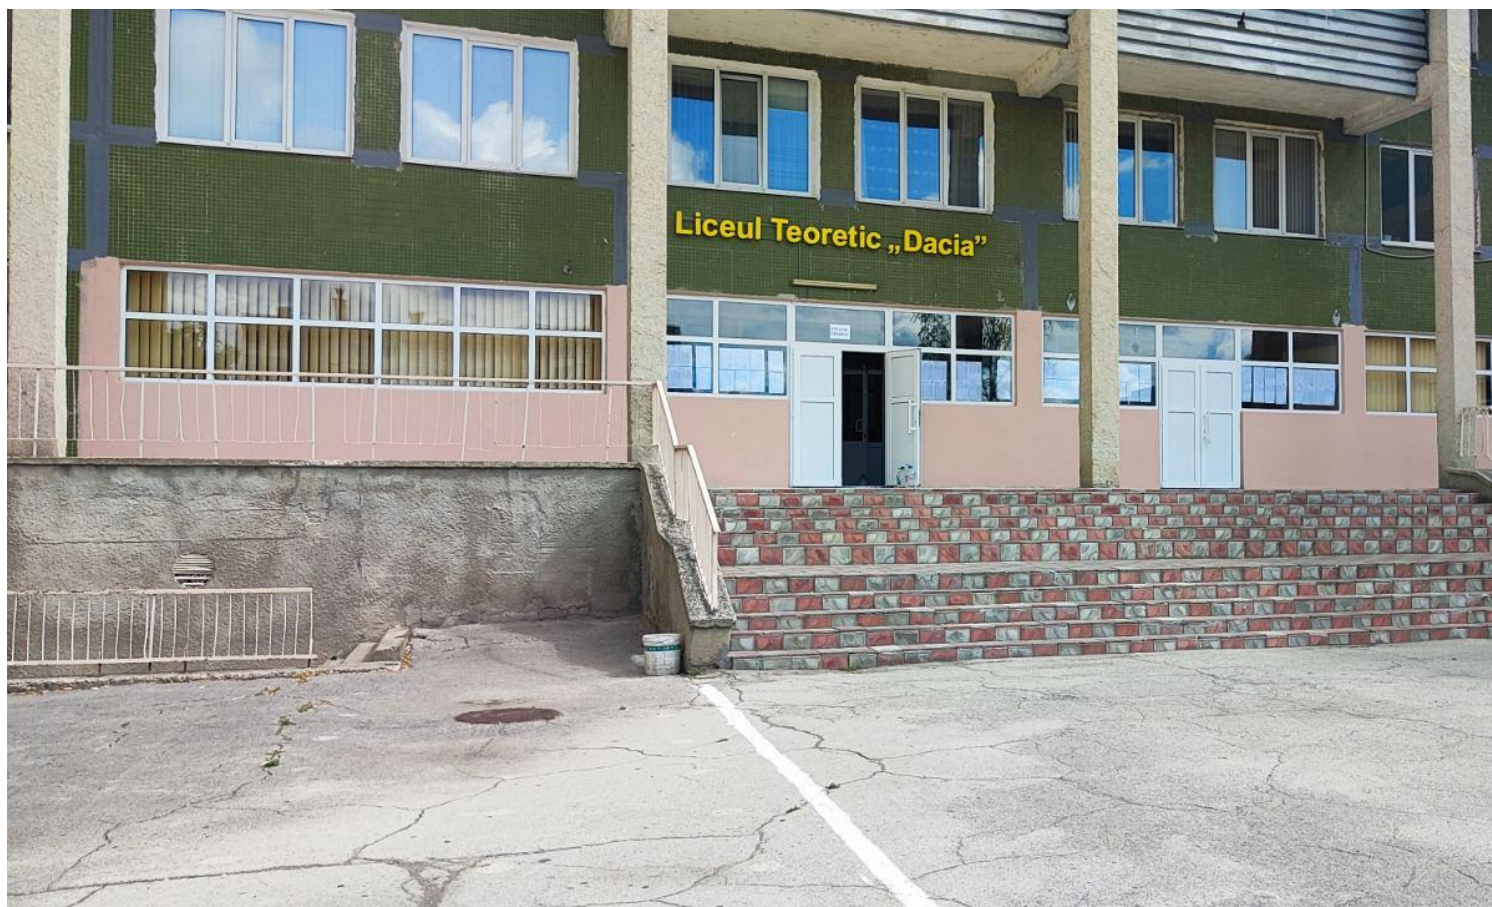
## Galerie - Căi de acces către clădire

| Drumurile/Căile de acces sunt: | Deteriorate |
| Borduri: | Da, 1 borduri , înălțimea:12 cm |
| Scări/Trepte: | Da, 9 scări/trepte , înălțimea:110 cm |

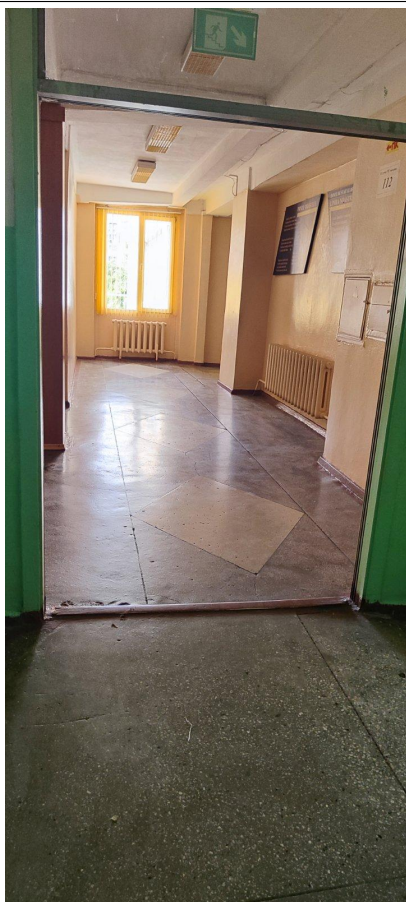
## **Galerie - Coridoare**

| Bariere/obstacole: | Da , sunt 2 piloni |
| Culori contrastante (este o diferență de culoare contrastantă (culori închise / culori deschise) între perete și podea): | Nu |
