# Formular de evaluare a condițiilor de accesibilitate a clădirilor publice

| Categorii | Indicatori | Date colectate |
|---|---|---|
| Localitate, raion: | Cenac (Cimislia) | |
| Instituția: | BESV-11/16(Consiliul Satesc) | |

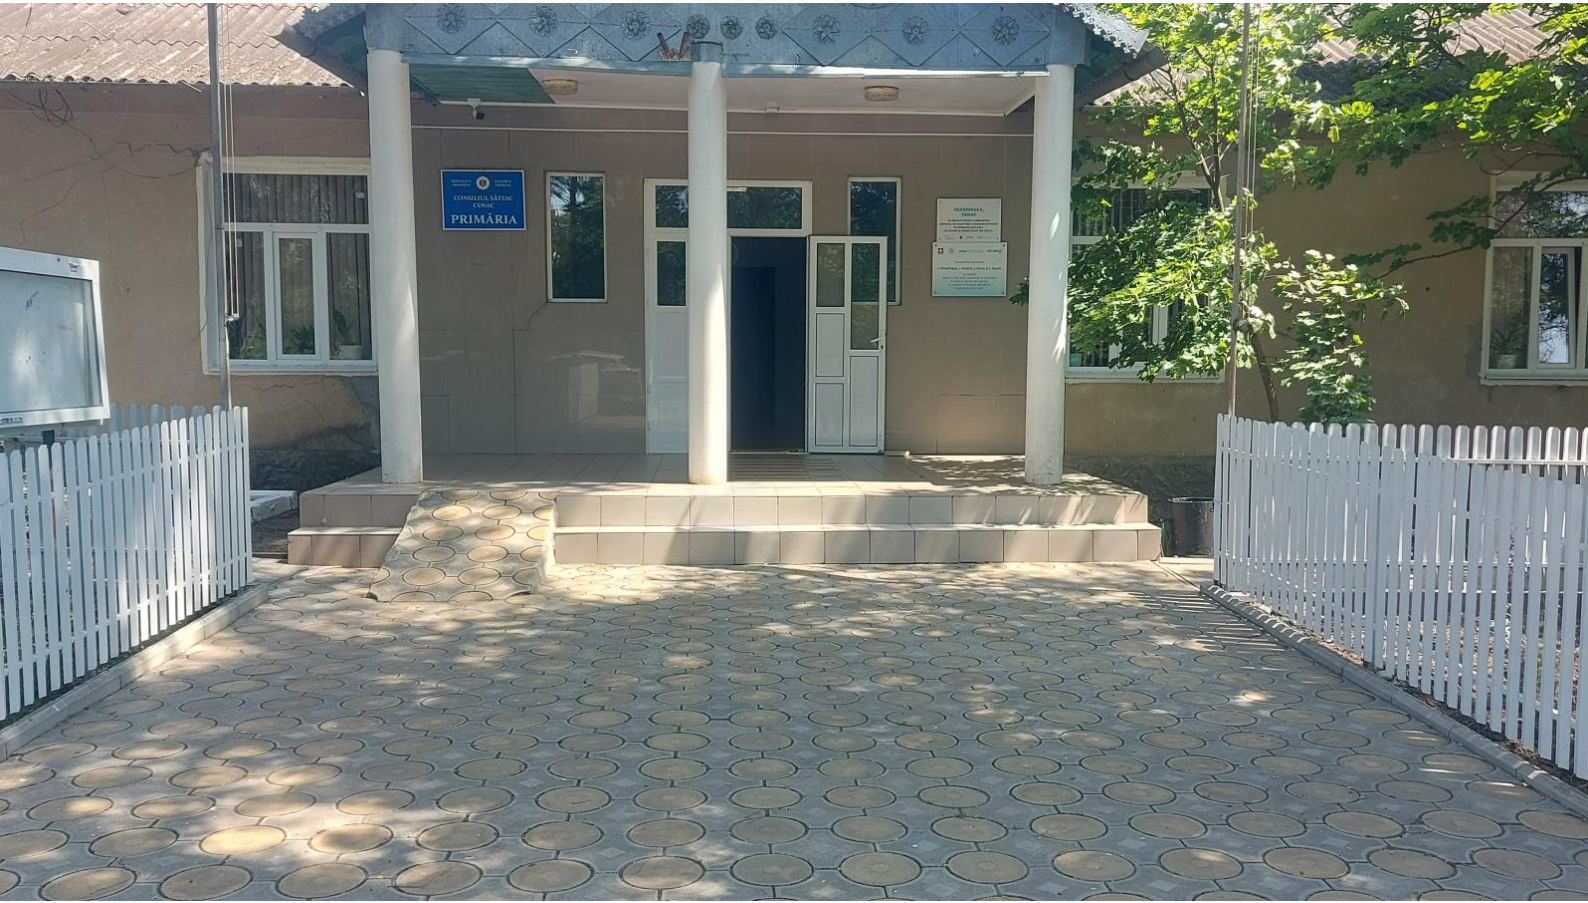
Galerie - Intrare în clădire

| Intrarea în clădire este la nivelul solului: | Da |
| Ușa se deschide în interior sau exterior: | Exterior |

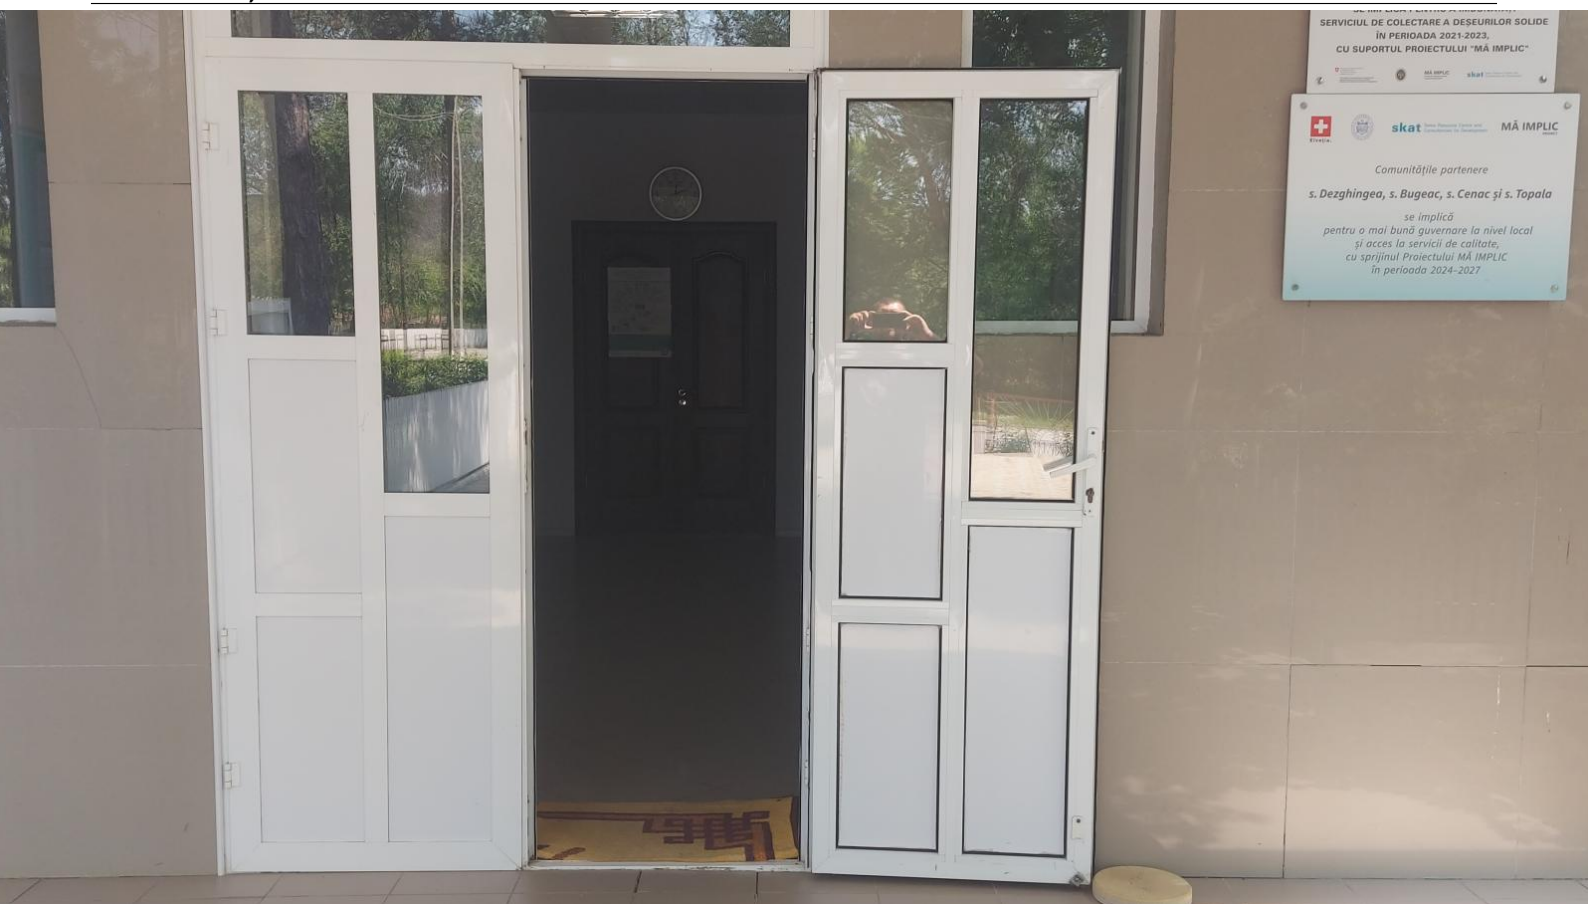
## Galerie - Uși

| Dimensiuni ușă de intrare: | Dublă: 80 cm + 80 cm<br>Standard: lumina ușii duble trebuie să fie de minim 90 cm<br>Ușa mică din cea dublă se deschide |
| Prag ușă de intrare: | Un prag cu înălțimea: 2 cm<br>Standard: pragul trebuie să fie de maxim 2 cm |
| Ușile de la intrare și din interiorul clădirii sunt dotate/marcate corespunzător cu semne contrastante: | Da<br>Standard: este o diferență de culoare contrastantă (culori închise / culori deschise) între perete și podea |

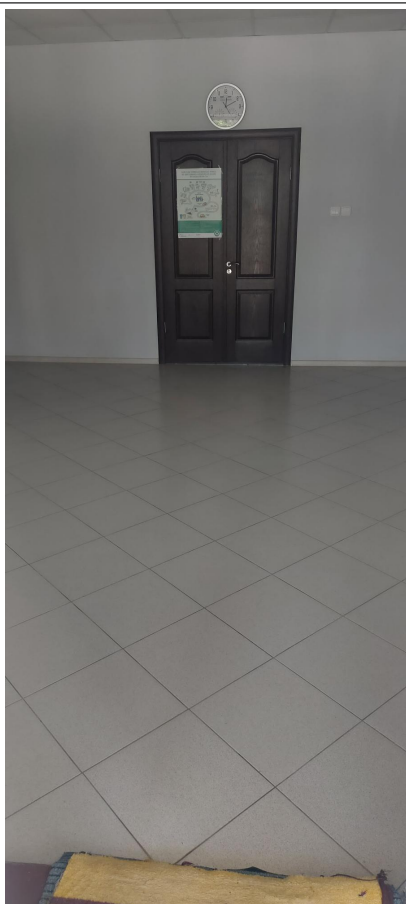
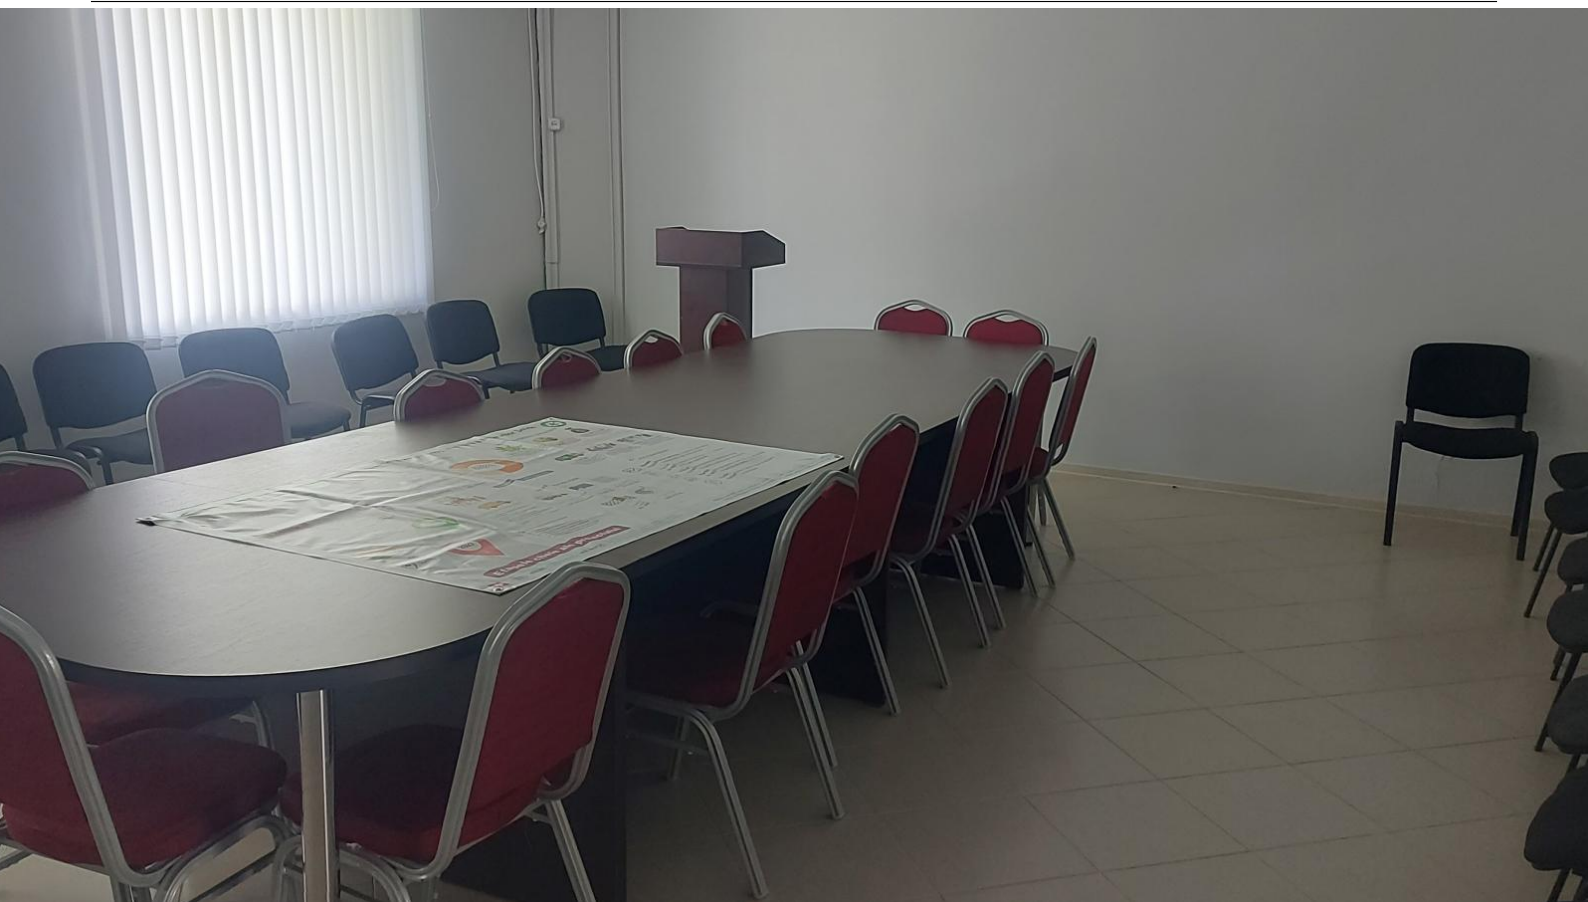
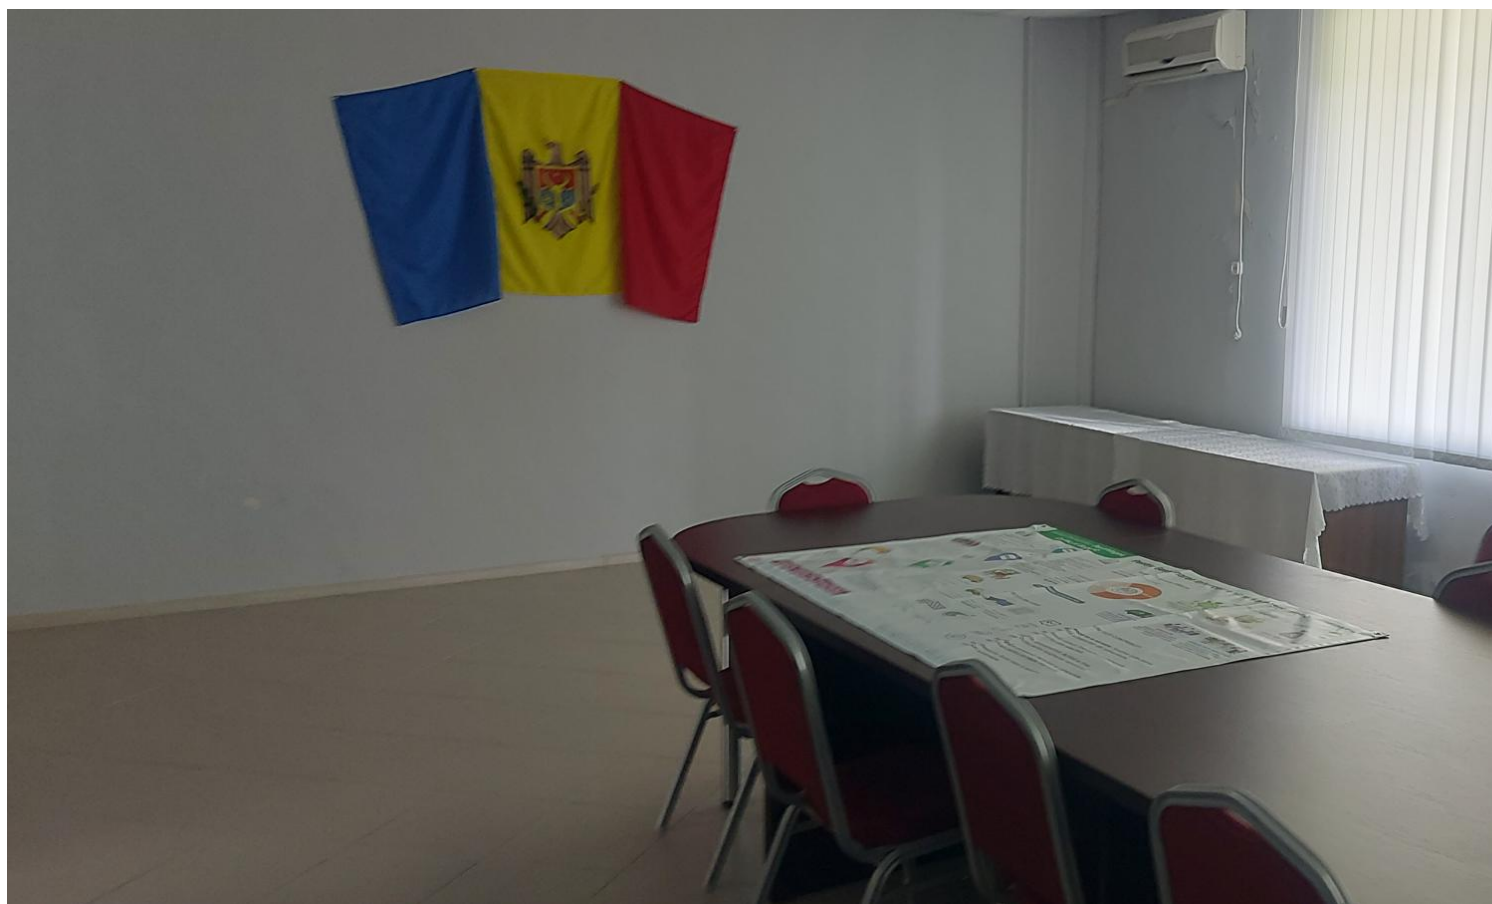
## Galerie - Coridoare

| Lățimea coridorului (în cel mai îngust loc) este peste 150 cm? | Da |
| Pardoseala/podeaua în coridor este suprafață accesibilă: | Da |
| Culori contrastante (este o diferență de culoare contrastantă (culori închise / culori deschise) între perete și podea): | Da |
