# Formular de evaluare a condițiilor de accesibilitate a clădirilor publice

| Categorii | Indicatori | Date colectate |
|---|---|---|
| Localitate, raion: | Berezovca (Ocnita) | |
| Instituția: | BESV- 24/14 (Casa de cultura) | |

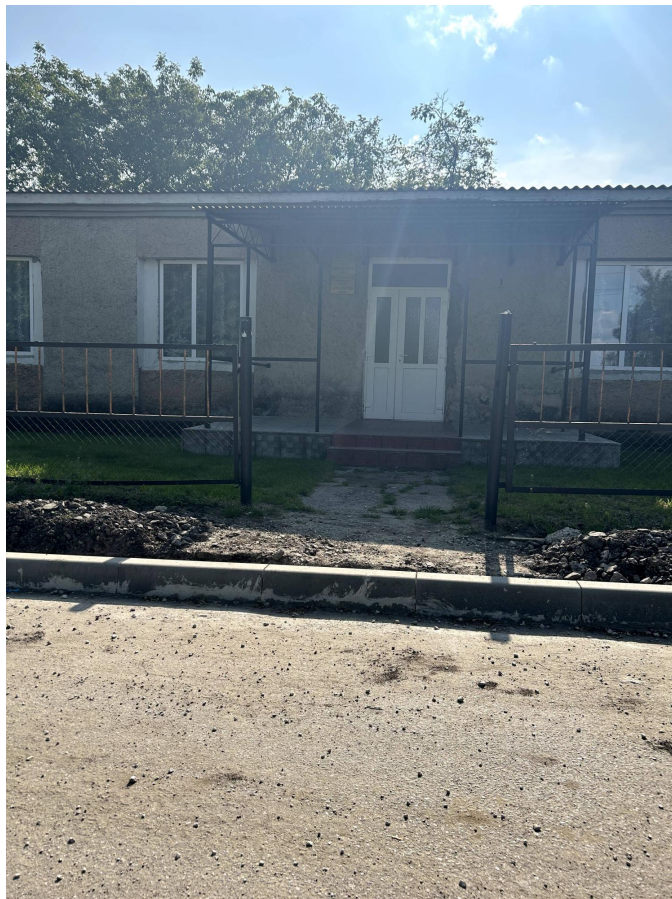
## **Galerie - Căi de acces către clădire**

| Drumurile/Căile de acces sunt: | Deteriorate |
| Există pavaj tactil sau marcaj contrastant la ieșirea de pe carosabil pe trotuar: | Nu |
| Trotuarul are pavaj tactil sau marcaj contrastant: | Nu |
| Borduri: | Da, 1 borduri , înălțimea:14 cm |

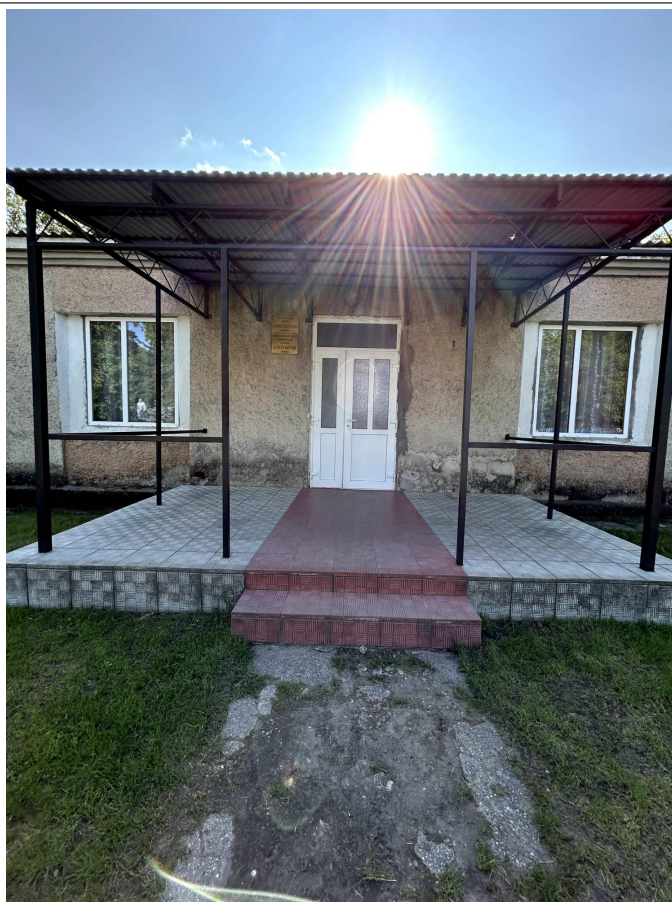
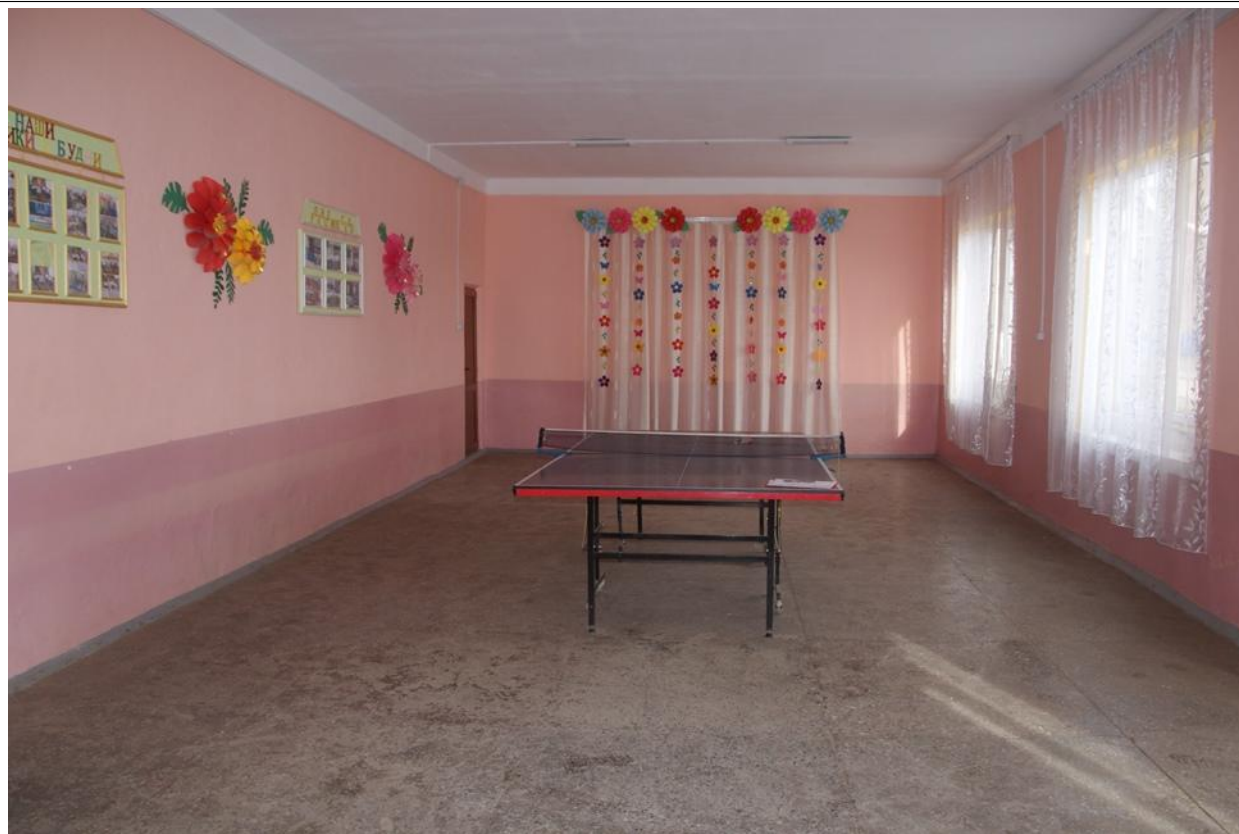
## **Galerie - Intrare în clădire**

| Intrarea în clădire este la nivelul solului: | Nu |
| La intrare sunt trepte: | Da, 2 trepte , Înălțime totală a treptelor/scărilor (cm)34 cm |
| Înălțimea pragului ușii (de la nivelul solului până la nivelul superior al pragului): | 34 cm<br>Standard: Se aplica regula de 1:12 |
| Dacă există trepte, sunt semnalate treptele cu elemente contrastante și/sau tactile: | Nu<br>Standard: prima și ultima treaptă trebuie semnalate în culori contrastante |
| Există rampă de acces: | Nu |
