# Formular de evaluare a condițiilor de accesibilitate a clădirilor publice

| Categorii | Indicatori | Date colectate |
|---|---|---|
| Localitate, raion: | Ciucur-mingir (Cimislia) | |
| Instituția: | BESV-11/17(Casa de Cultura) | |

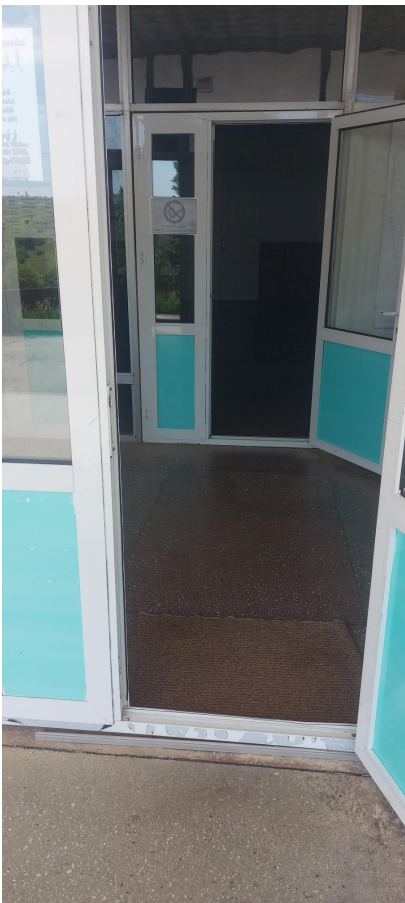
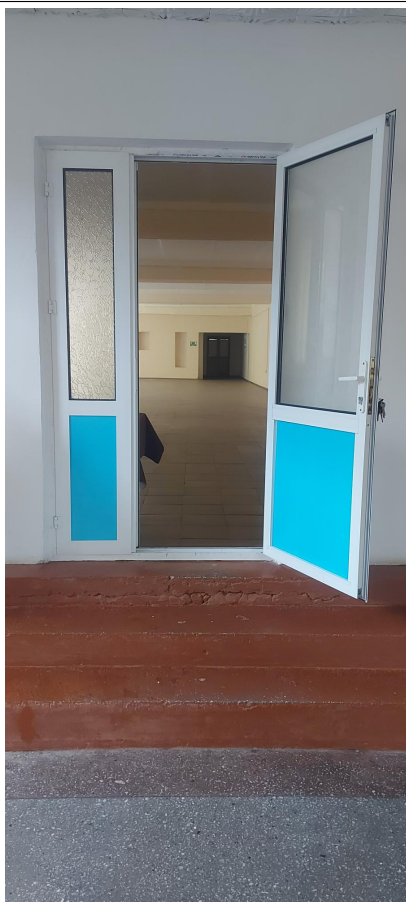
Galerie - Intrare în clădire

| La intrare sunt trepte: | Da, 12 trepte , Înălțime totală a treptelor/scărilor (cm)180 cm |
| Dacă există trepte, sunt semnalate treptele cu elemente contrastante și/sau tactile: | Nu<br>Standard: prima și ultima treaptă trebuie semnalate în culori contrastante |

| Categorii | Indicatori | Date colectate |
|---|---|---|
| | Dimensiuni ușă de intrare: | Dublă: 90 cm + 30 cm<br><b>Standard: lumina ușii duble trebuie să fie de minim 90 cm</b><br>Ușa mică din cea dublă se deschide |
| | Prag ușă de intrare: | Un prag cu înălțimea: 4 cm<br><b>Standard: pragul trebuie să fie de maxim 2 cm</b> |
