# Formular de evaluare a condițiilor de accesibilitate a clădirilor publice

| Categorii | Indicatori | Date colectate |
|---|---|---|
| Localitate, raion: | Codreni (Cimislia) | |
| Instituția: | BESV-11/18(Casa de Cultura) | |

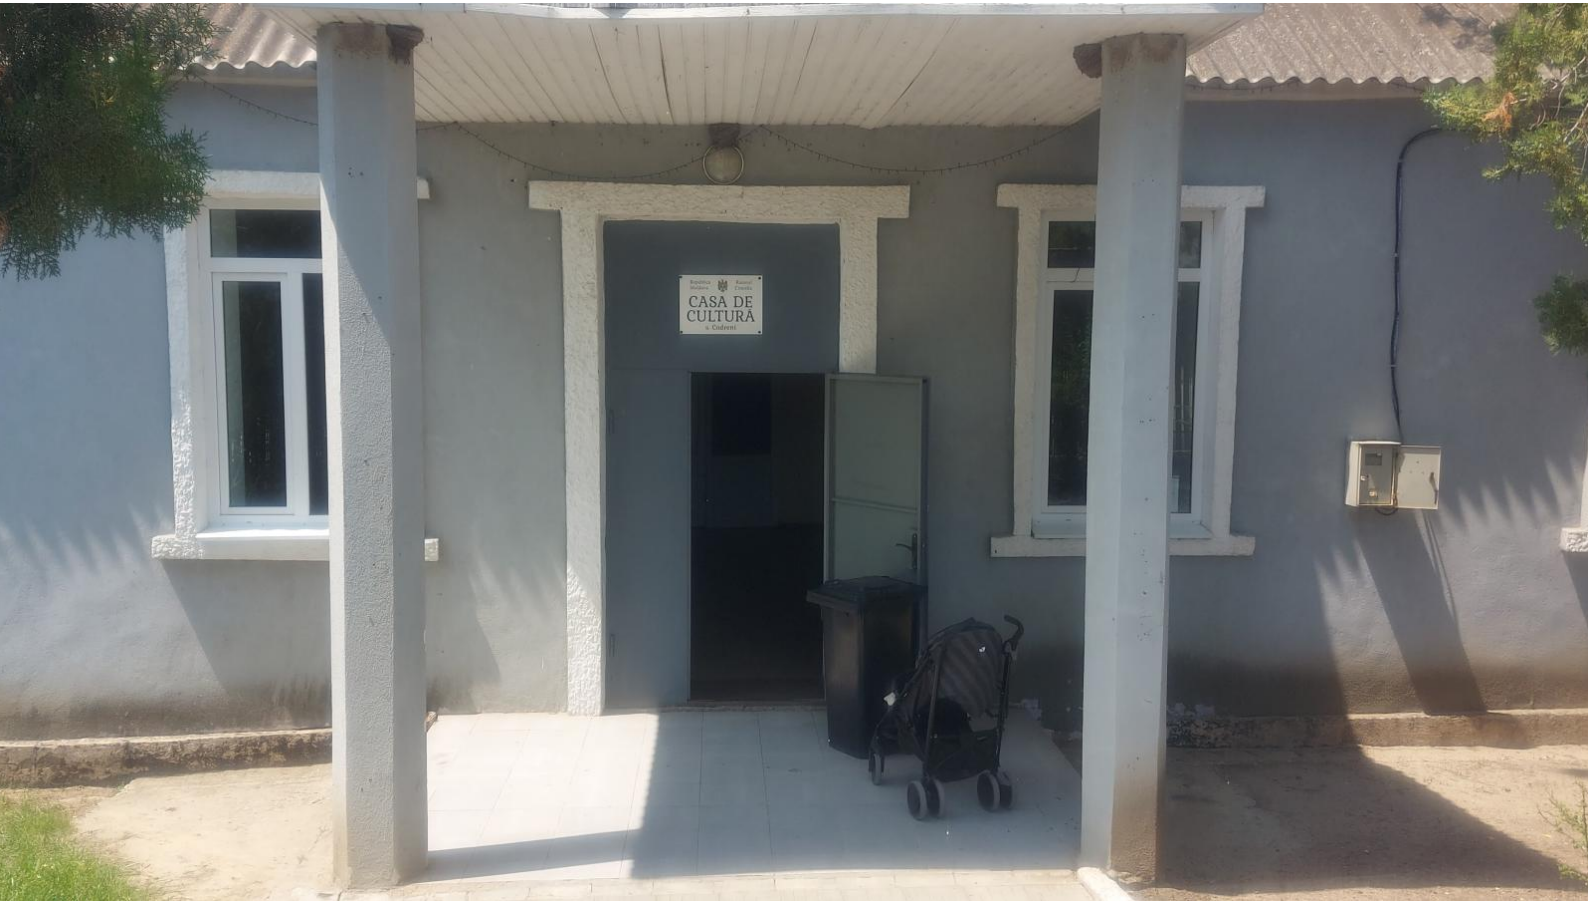
Galerie - Intrare în clădire

| Intrarea în clădire este la nivelul solului: | Da |
| Ușa se deschide în interior sau exterior: | Exterior |

| Prag ușă de intrare: | Un prag cu înălțimea: 3 cm<br>Standard: pragul trebuie să fie de maxim 2 cm |

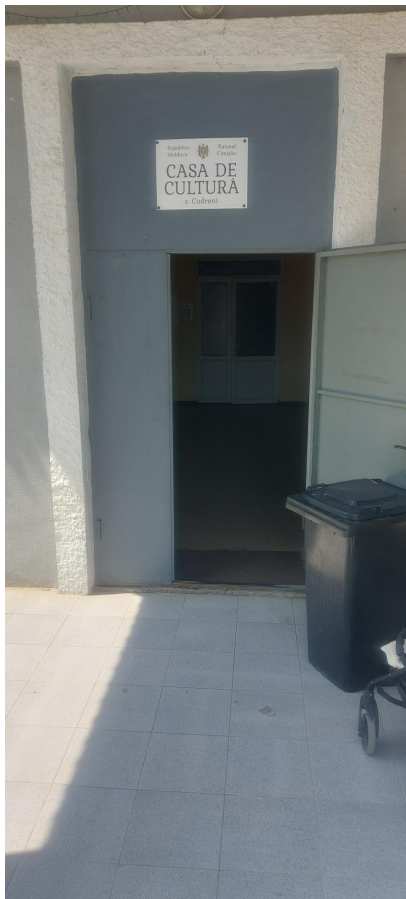
## Galerie - Uși

| Dimensiuni ușă de intrare: | Dublă: 90 cm + 40 cm<br>Standard: lumina ușii duble trebuie să fie de minim 90 cm<br>Ușa mică din cea dublă se deschide |
| Ușile de la intrare și din interiorul clădirii sunt dotate/marcate corespunzător cu semne contrastante: | Da<br>Standard: este o diferență de culoare contrastantă (culori închise / culori deschise) între perete și podea |

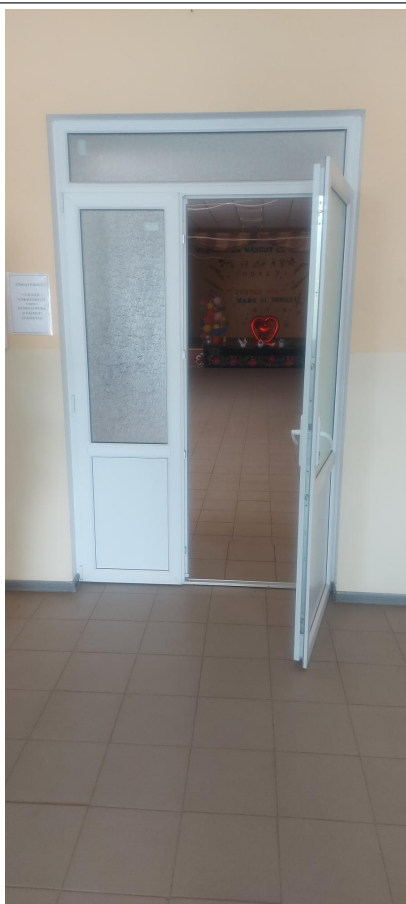
## Galerie - Coridoare

| Lățimea coridorului (în cel mai îngust loc) este peste 150 cm? | Da |
| Culori contrastante (este o diferență de culoare contrastantă (culori închise / culori deschise) între perete și podea): | Da |
| Iluminare bună (lumină de zi și lumină artificială) pe hol și pe culoarele principale: | Parțial |
