# Formular de evaluare a condițiilor de accesibilitate a clădirilor publice

| Categorii | Indicatori | Date colectate |
|---|---|---|
| Localitate, raion: | Prodanestii vechi (Floresti) | |
| Instituția: | Cămin cultural | |

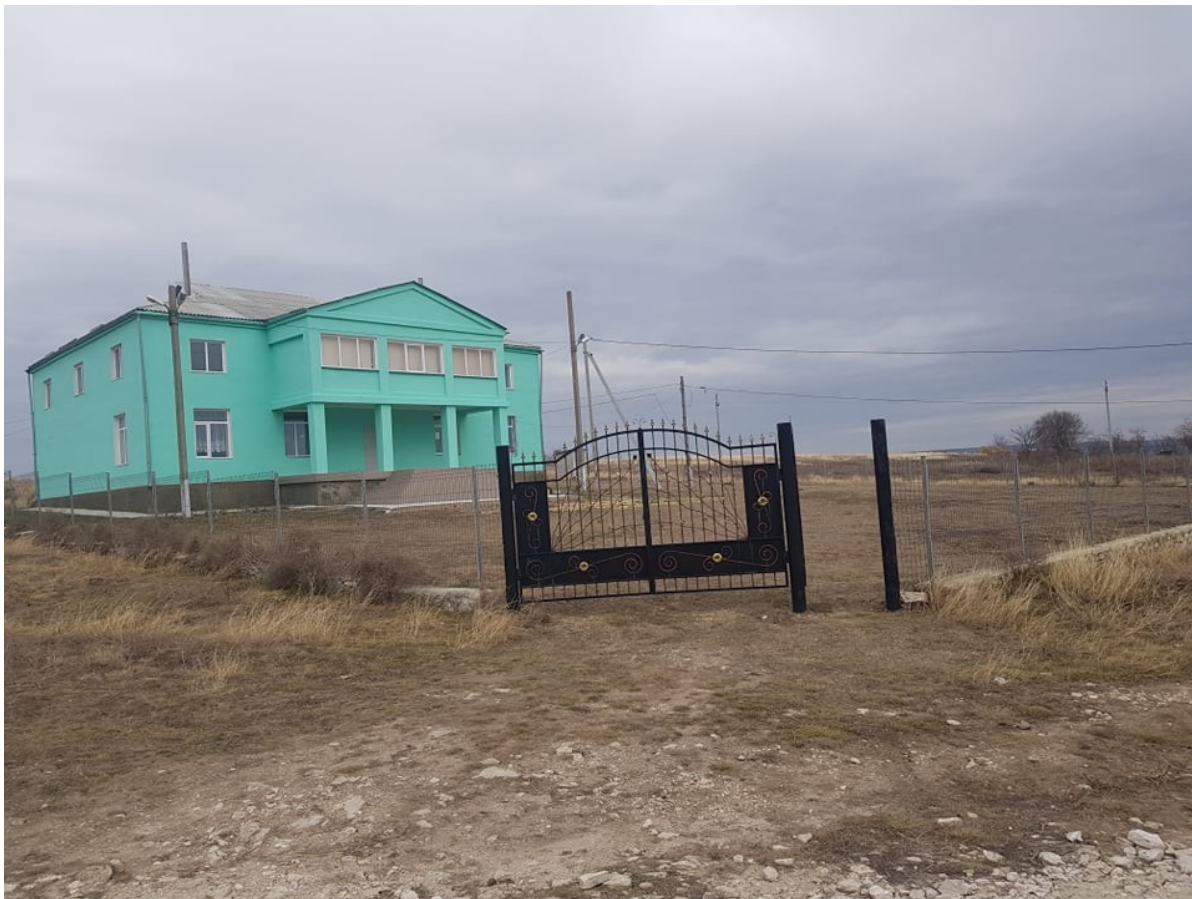
## **Galerie - Căi de acces către clădire**

| Tip înveliș: | Pământ tasat |
| Drumurile/Căile de acces sunt: | Deteriorate |
| Trotuare: | Nu |
| Nivel: | Înclinat în urcuș |

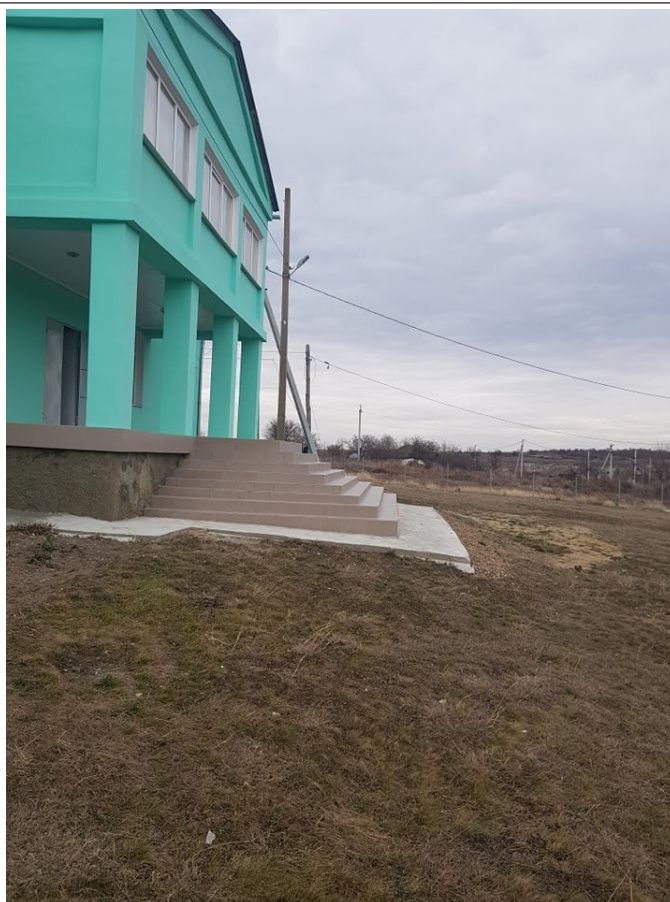
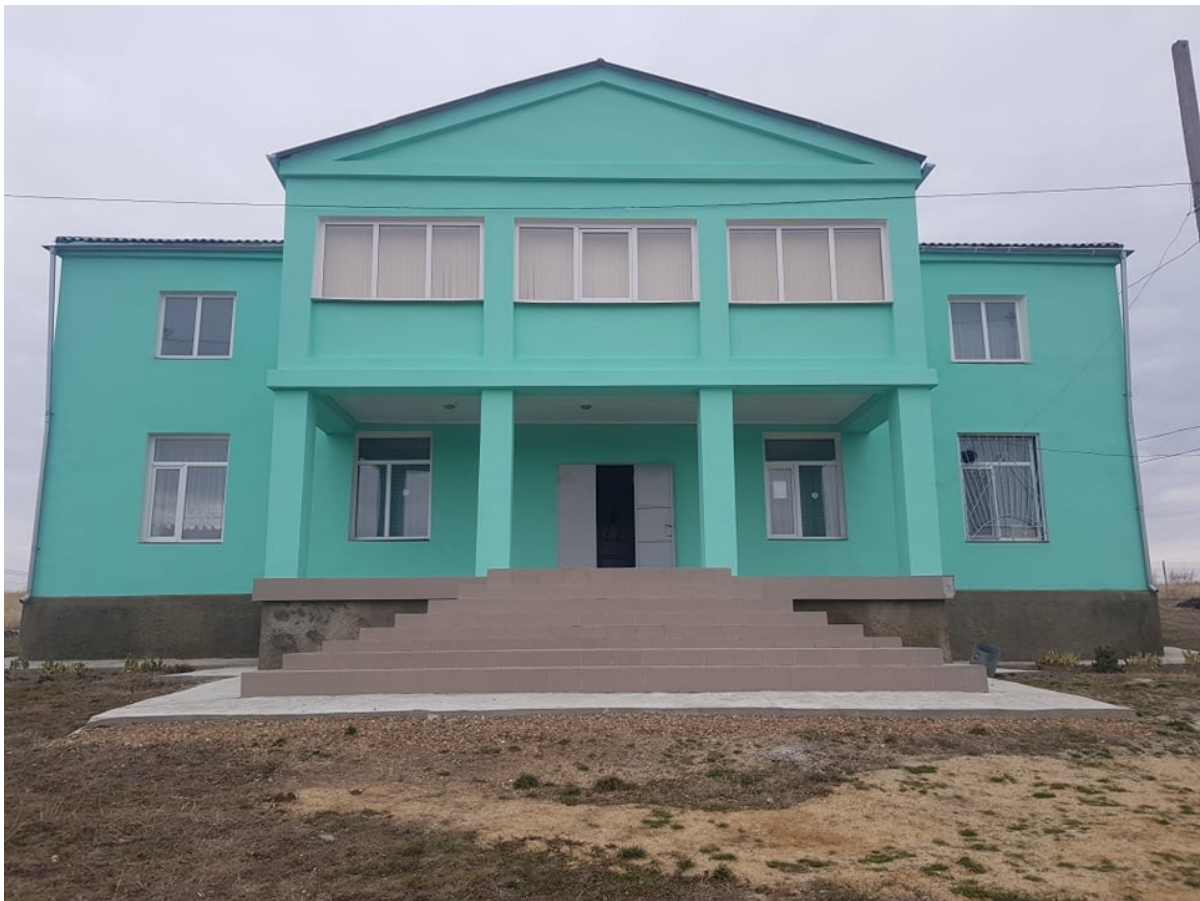
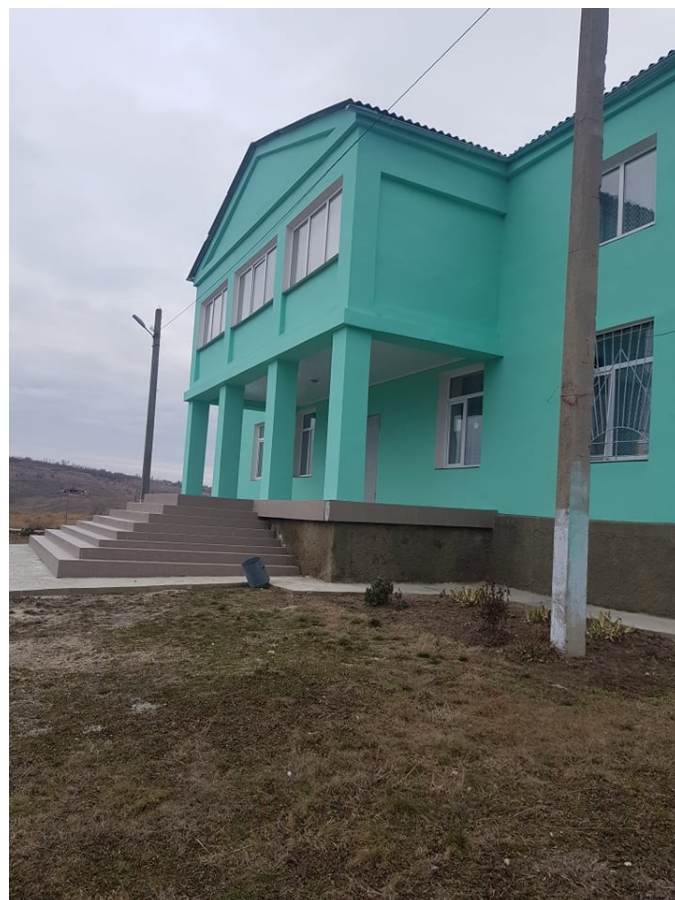
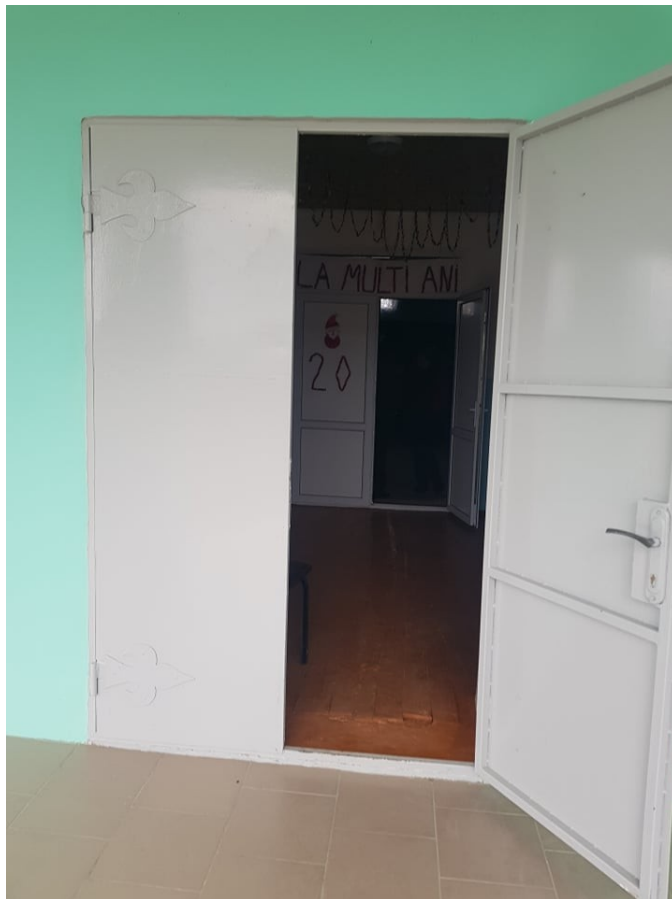
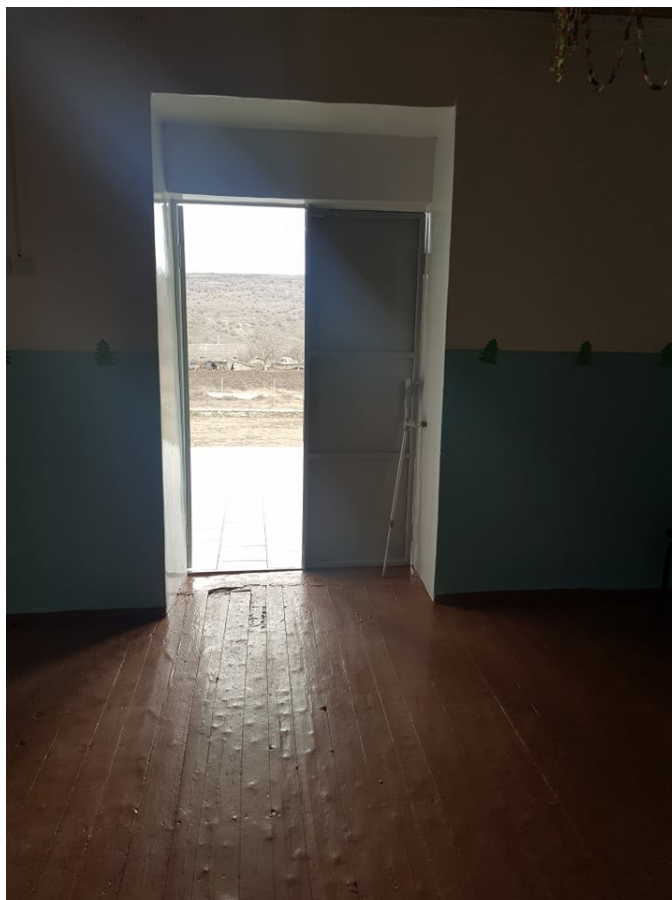
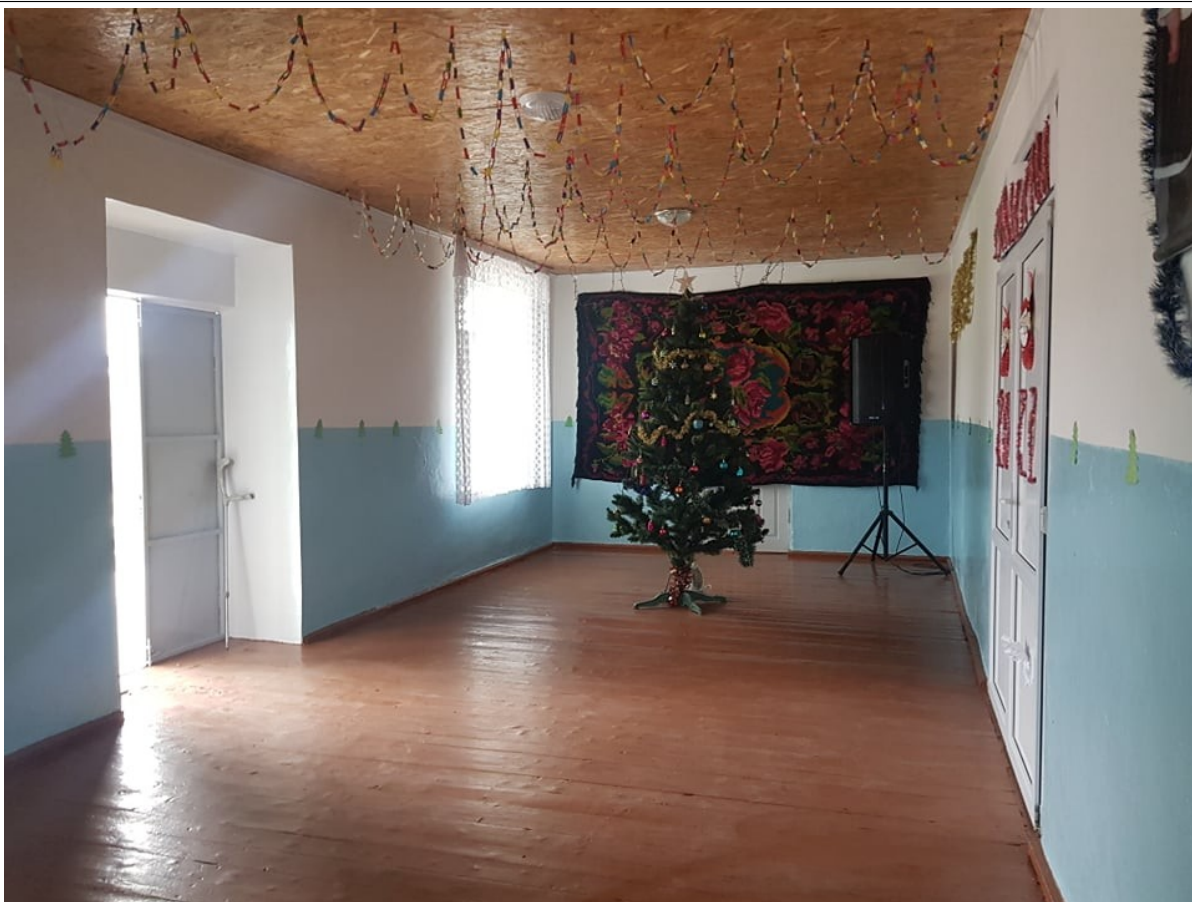
## **Galerie - Intrare în clădire**

| La intrare sunt trepte: | Da, 8 trepte , Înălțime totală a treptelor/scărilor (cm)15 cm |
| Dacă există trepte, sunt semnalate treptele cu elemente contrastante și/sau tactile: | Nu<br>Standard: prima și ultima treaptă trebuie semnalate în culori contrastante |
| Există rampă de acces: | Nu |

| Categorii | Indicatori | Date colectate |
|---|---|---|
| | Prag ușă de intrare: | Un prag cu înălțimea: 5 cm<br>Standard: pragul trebuie să fie de maxim 2 cm |
