# Formular de evaluare a condițiilor de accesibilitate a clădirilor publice

Echipa de evaluare: A.O. AOPD, Monitor de accesibilitate

| Categorii | Indicatori | Date colectate |
|---|---|---|
| Instituția: | BESV-24/30 (Casa de Cultura | |

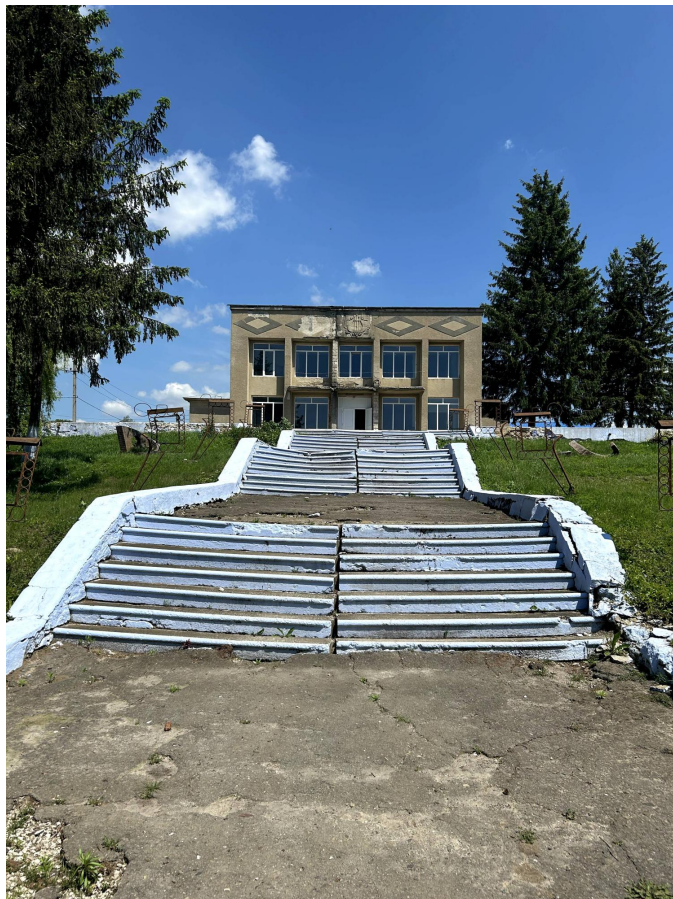
## **Galerie - Căi de acces către clădire**

| Drumurile/Căile de acces sunt: | Deteriorate |
| Nivel: | Înclinat în urcuș |

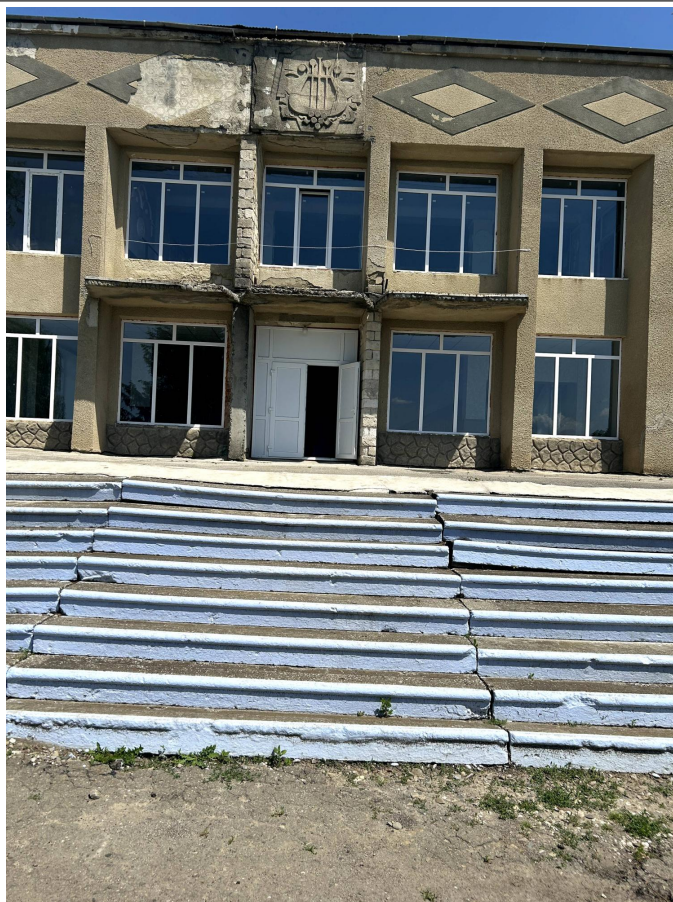
## **Galerie - Intrare în clădire**

| La intrare sunt trepte: | Da, 34 trepte , Înălțime totală a treptelor/scărilor (cm)120 cm |
| Dacă există trepte, sunt semnalate treptele cu elemente contrastante și/sau tactile: | Nu<br>Standard: prima și ultima treaptă trebuie semnalate în culori contrastante |
| Există rampă de acces: | Nu |

| Categorii | Indicatori | Date colectate |
|---|---|---|
| | Dimensiuni ușă de intrare: | Dublă: 70 cm + 77 cm<br>Standard: lumina ușii duble trebuie să fie de minim 90 cm<br>Ușa mică din cea dublă se deschide |
| | Prag ușă de intrare: | Prag exterior și interior cu înălțimile: 5 + 3 cm<br>Standard: pragul trebuie să fie de maxim 2 cm |
