# Formular de evaluare a condițiilor de accesibilitate a clădirilor publice

| Categorii | Indicatori | Date colectate |
|---|---|---|
| Localitate, raion: | Antonovca (Floresti) | |
| Instituția: | BESV-18/49 (Căminul cultural) | |

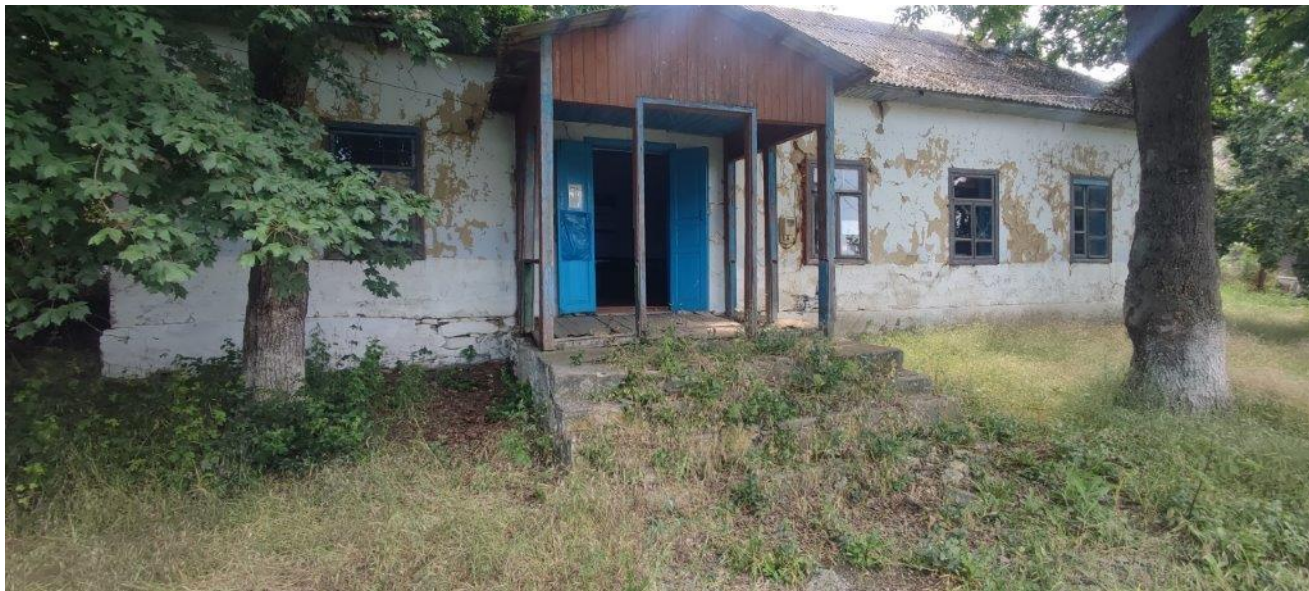
## Galerie - Intrare în clădire

| Intrarea în clădire este la nivelul solului: | Nu |
| La intrare sunt trepte: | Da, 4 trepte , Înălțime totală a treptelor/scărilor (cm)66 cm |
| Înălțimea pragului ușii (de la nivelul solului până la nivelul superior al pragului): | 66 cm<br><b>Standard: Se aplica regula de 1:12</b> |
| Dacă există trepte, sunt semnalate treptele cu elemente contrastante și/sau tactile: | Nu<br><b>Standard: prima și ultima treaptă trebuie semnalate în culori contrastante</b> |
| Există rampă de acces: | Nu |

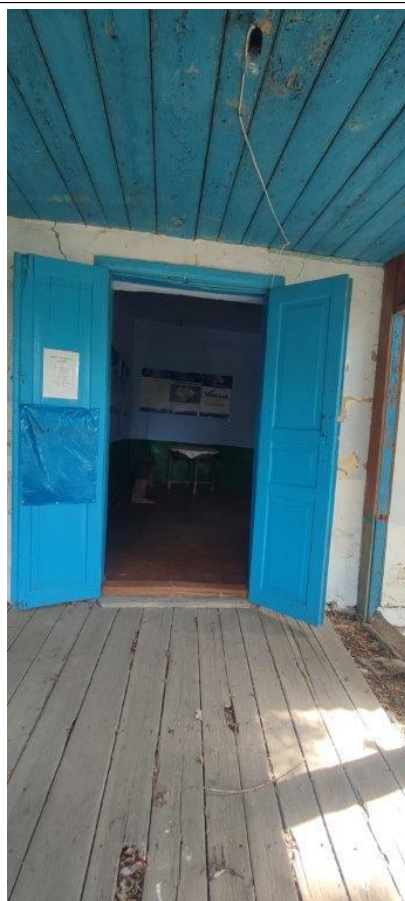
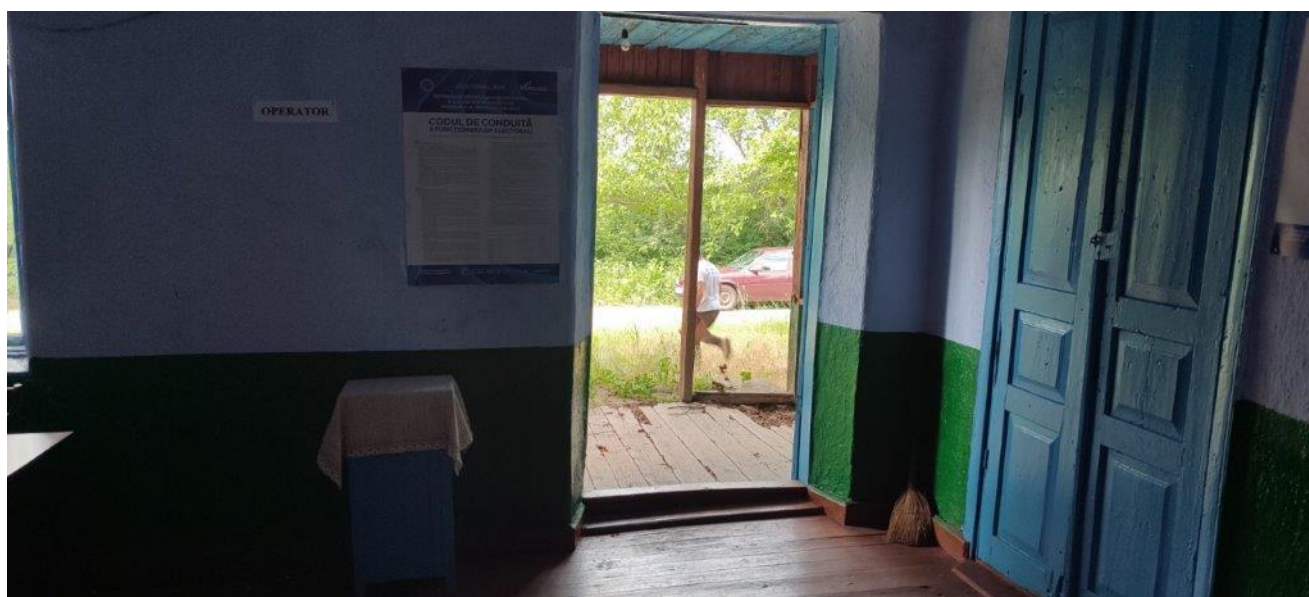
## Galerie - Uși

| Categorii | Indicatori | Date colectate |
|---|---|---|
| | Dimensiuni ușă de intrare: | Dublă: 56 cm + 54 cm<br>Standard: lumina ușii duble trebuie să fie de minim 90 cm<br>Ușa mică din cea dublă se deschide |
| | Prag ușă de intrare: | Un prag cu înălțimea: 10 cm<br>Standard: pragul trebuie să fie de maxim 2 cm |
| | Ușile de la intrare și din interiorul clădirii sunt dotate/marcate corespunzător cu semne contrastante: | Nu<br>Standard: este o diferență de culoare contrastantă (culori închise / culori deschise) între perete și podea |

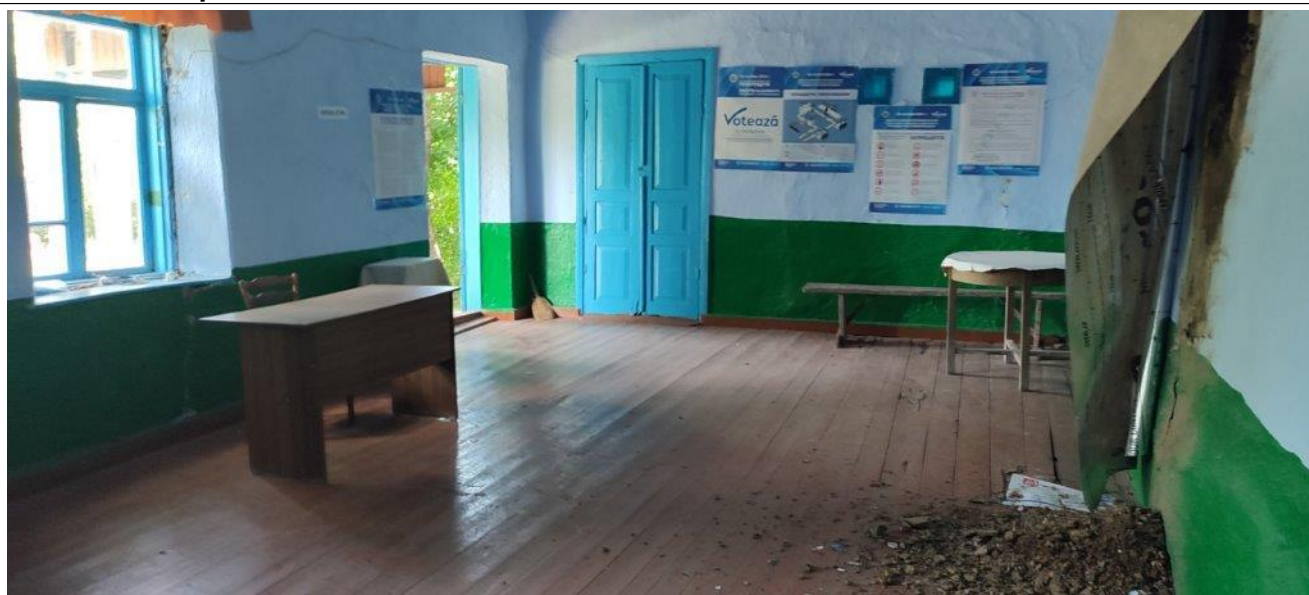
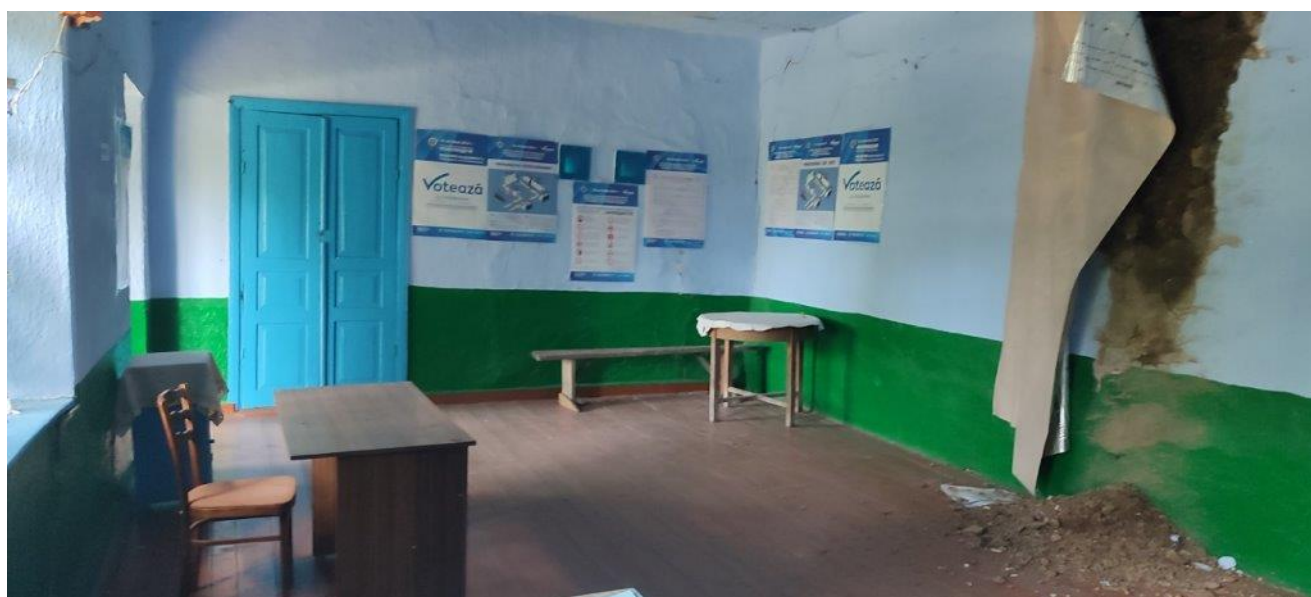
**Galerie - Sala de prestare a serviciului**

Este la nivel de:

Parter

În sală este spațiu de manevră pentru un scaun rulant cu diagonala minimă de 140 cm:

Da

Culori contrastante pentru sală:
