# Formular de evaluare a condițiilor de accesibilitate a clădirilor publice

| Categorii | Indicatori | Date colectate |
|---|---|---|
| Localitate, raion: | Bursuc (Floresti) | |
| Instituția: | Casa de cultura | |

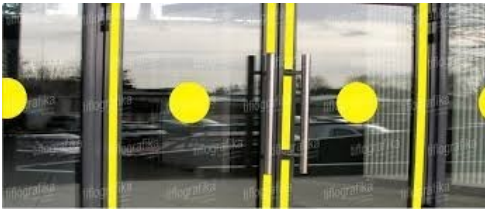
| Categorii | Indicatori | Date colectate |
|---|---|---|
| | <p>Ușile de la intrare și din interiorul clădirii sunt dotate/marcate corespunzător cu semne contrastante:</p> | <p>Nu<br/>Standard: este o diferență de culoare contrastantă (culori închise / culori deschise) între perete și podea</p> |
| | <p>Fig. V.23. – Exemplu de conformare a suprafețelor vitrate în cadrul foii de ușă și realizarea contrastului vizual</p> <p>Fig. V.24. – Exemplu de conformare a suprafețelor vitrate în cadrul foii de ușă și realizarea contrastului vizual, atunci când ușa și suprafețele adiacente sunt vitrate</p> | |

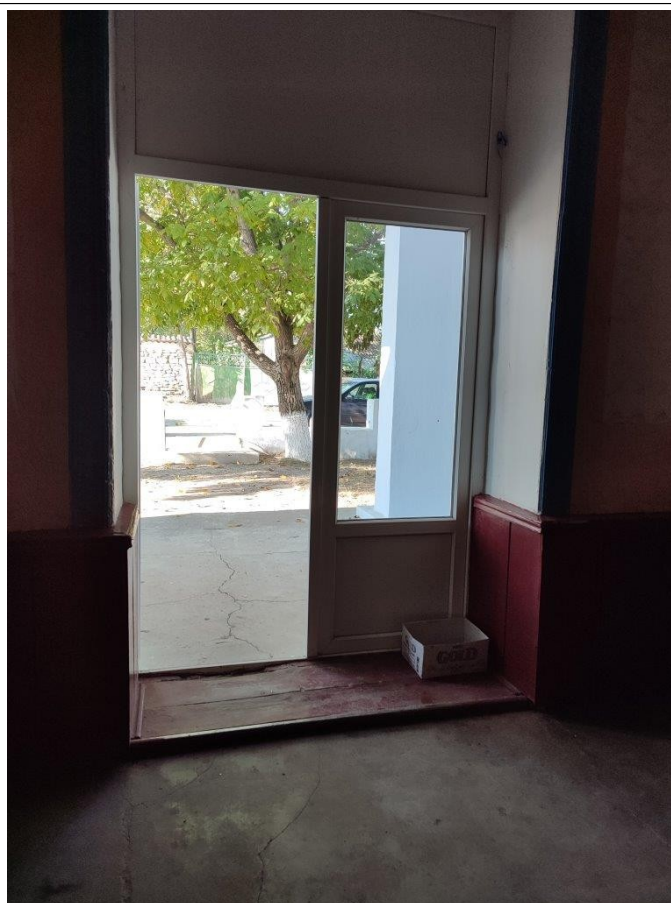
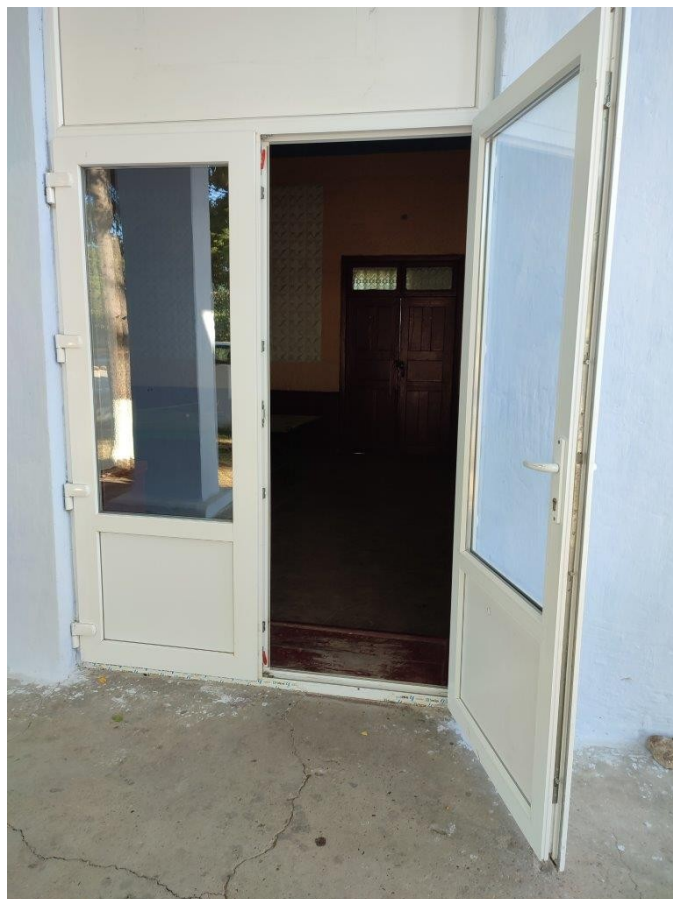
**Galerie - Uși**

| Dimensiuni ușă de intrare: | Dublă: 75 cm + 75 cm<br>Standard: lumina ușii duble trebuie să fie de minim 90 cm<br>Ușa mică din cea dublă se deschide |
| Prag ușă de intrare: | Un prag cu înălțimea: 8 cm<br>Standard: pragul trebuie să fie de maxim 2 cm |

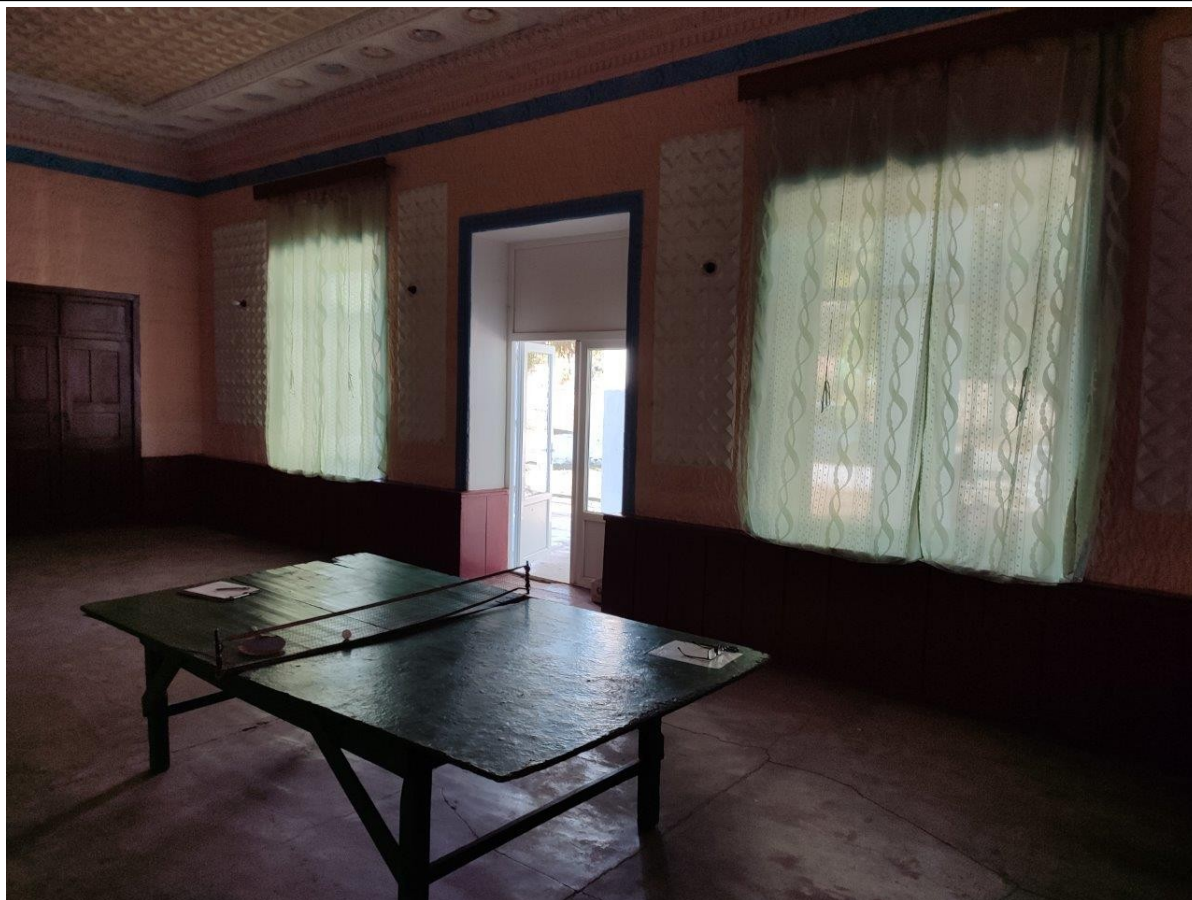
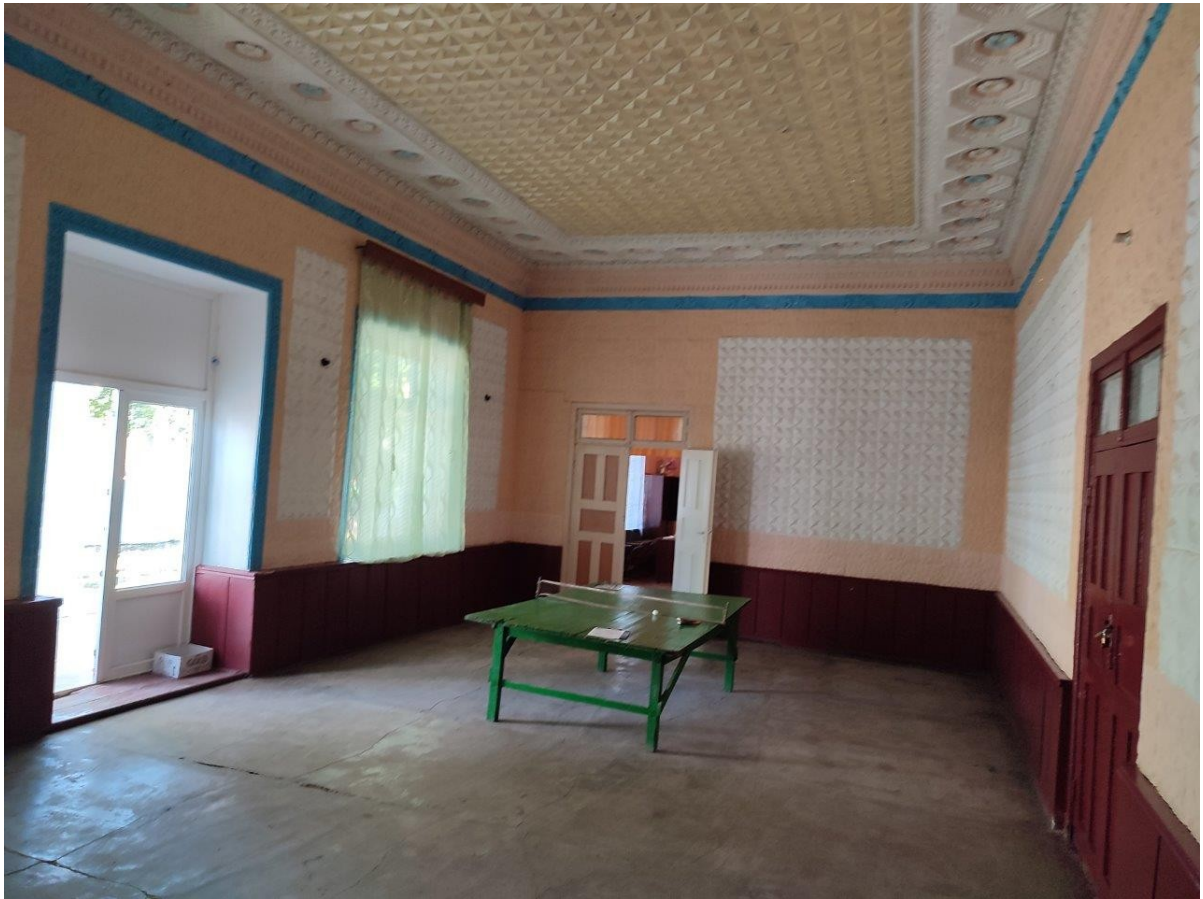
**Galerie - Sala de prestare a serviciului**

| Categorii | Indicatori | Date colectate |
|---|---|---|
| | Bariere/obstacole: | Da . De tipul: teava |
| | În sală este spațiu de manevră pentru un scaun rulant cu diagonala minimă de 140 cm: | Da |
| | Culori contrastante pentru sală: | Da<br>Standard: este o diferență de culoare contrastantă (culori închise / culori deschise) între perete și podea |
