# Formular de evaluare a condițiilor de accesibilitate a clădirilor publice

Data: 04-06-2025

| Categorii | Indicatori | Date colectate |
|---|---|---|
| Localitate, raion: | Iurievca (Cimislia) | |
| Instituția: | BESV-11/23(Casa de Cultura) | |

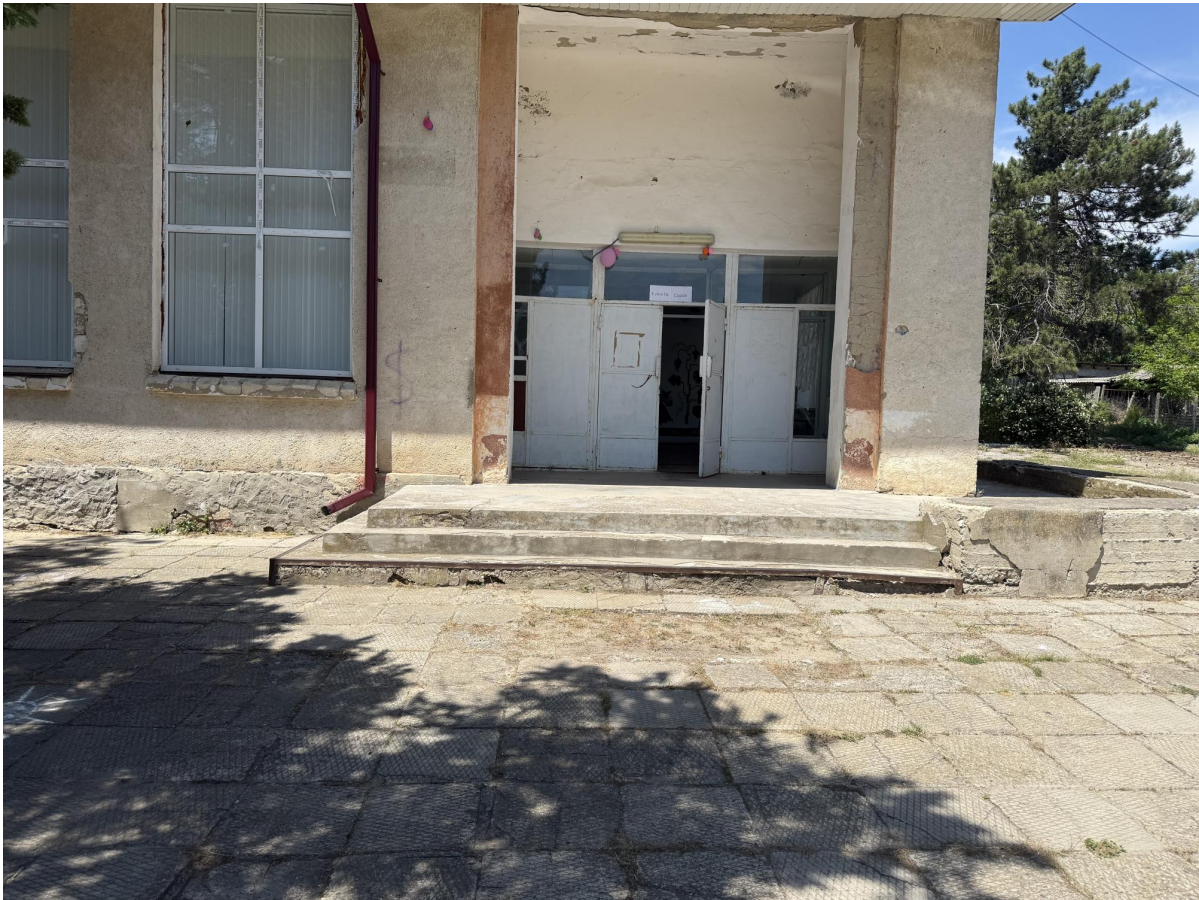
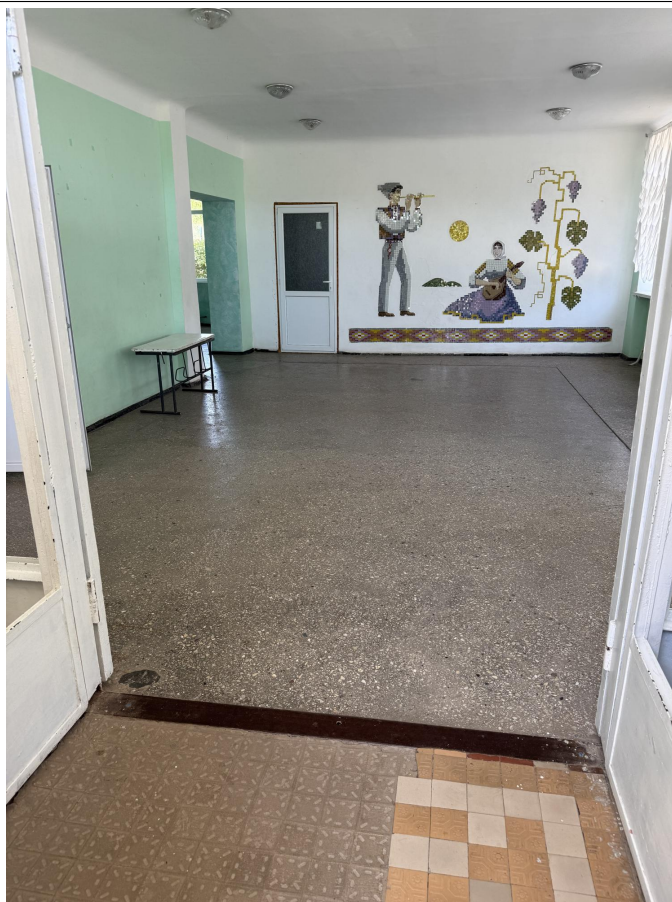
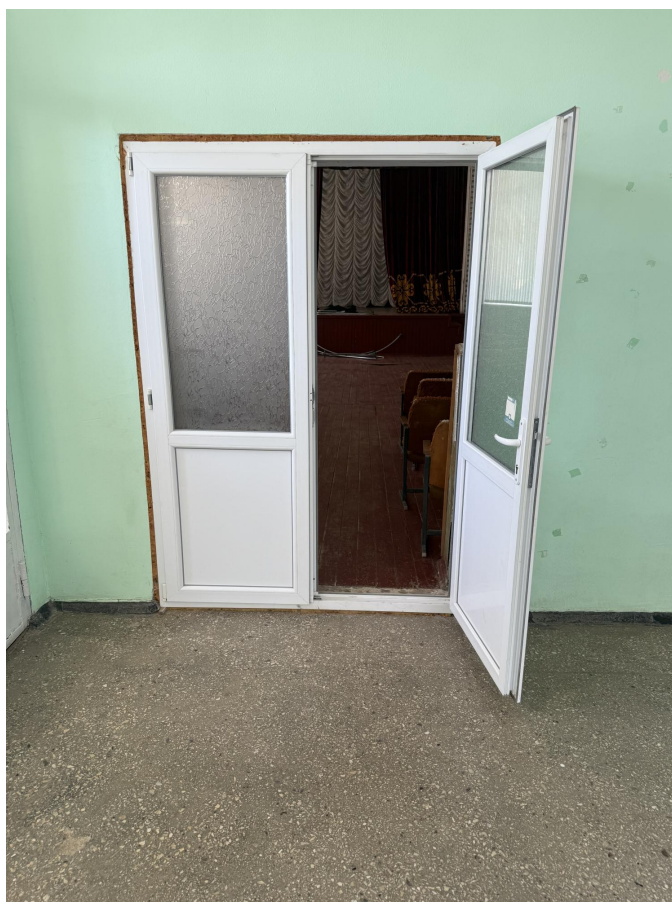
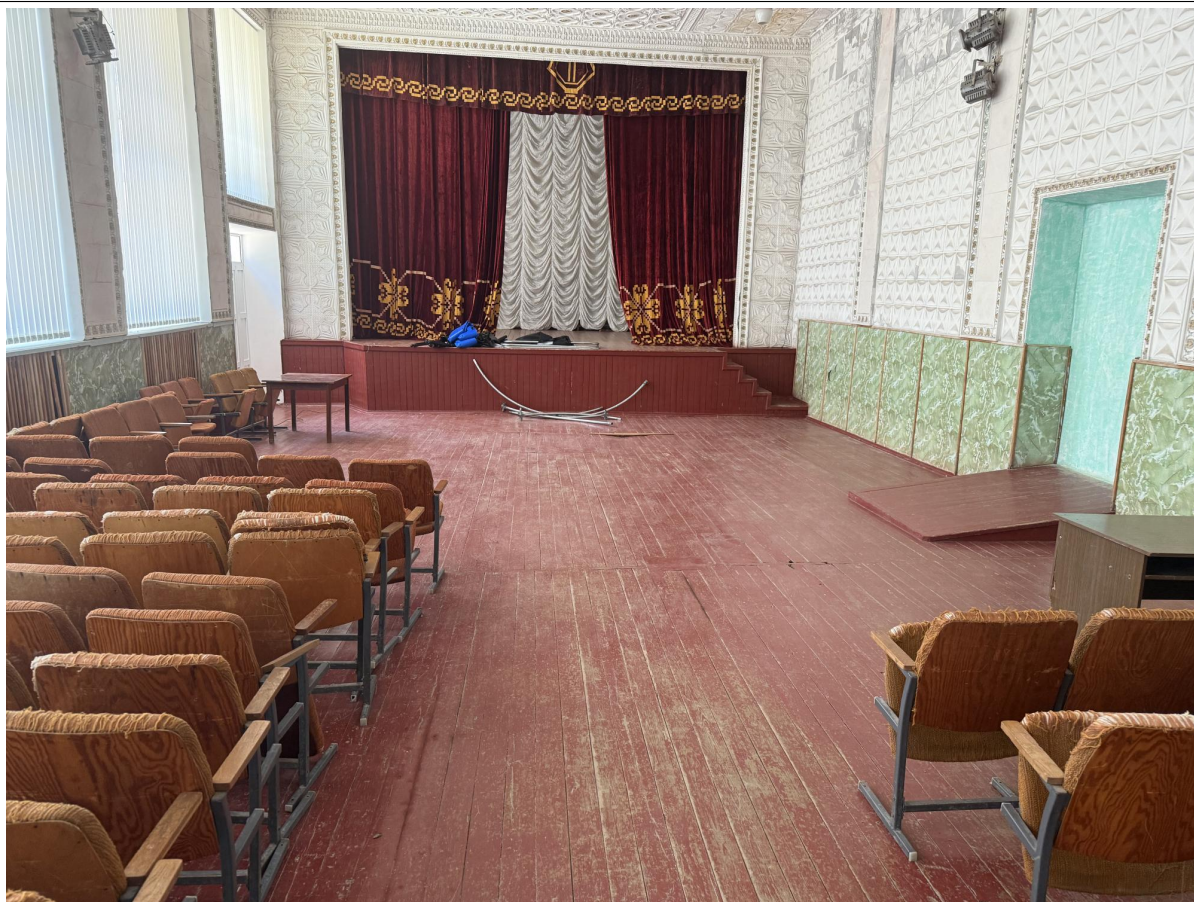
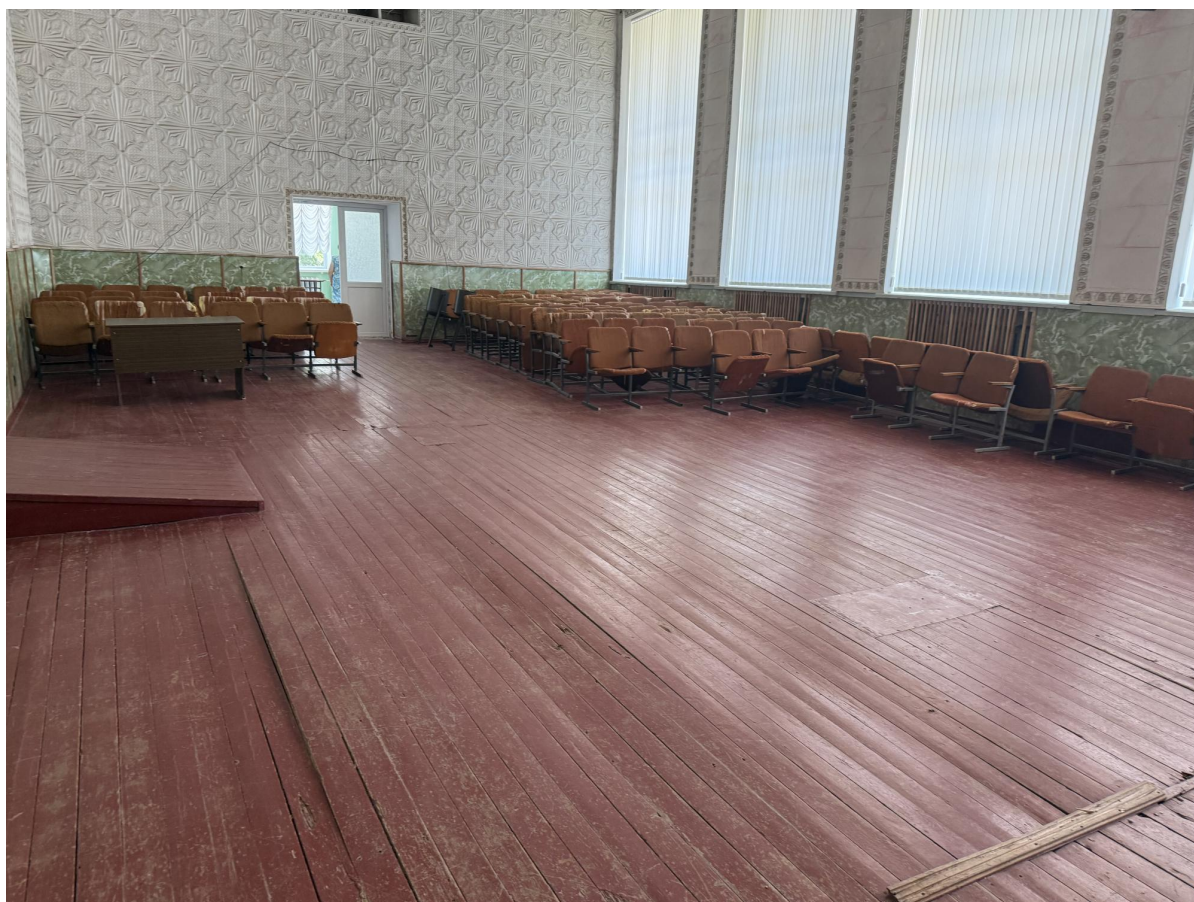
Galerie - Căi de acces către clădire

| Tip înveliș: | Pământ tasat |
| Drumurile/Căile de acces sunt: | Deteriorate |
