# Formular de evaluare a condițiilor de accesibilitate a clădirilor publice

| Categorii | Indicatori | Date colectate |
|---|---|---|
| Adresa, strada, nr.: | str. N. Zelinski nr. 12/2 | |
| Instituția: | BESV 1/44 (gradinita nr. 96) | |

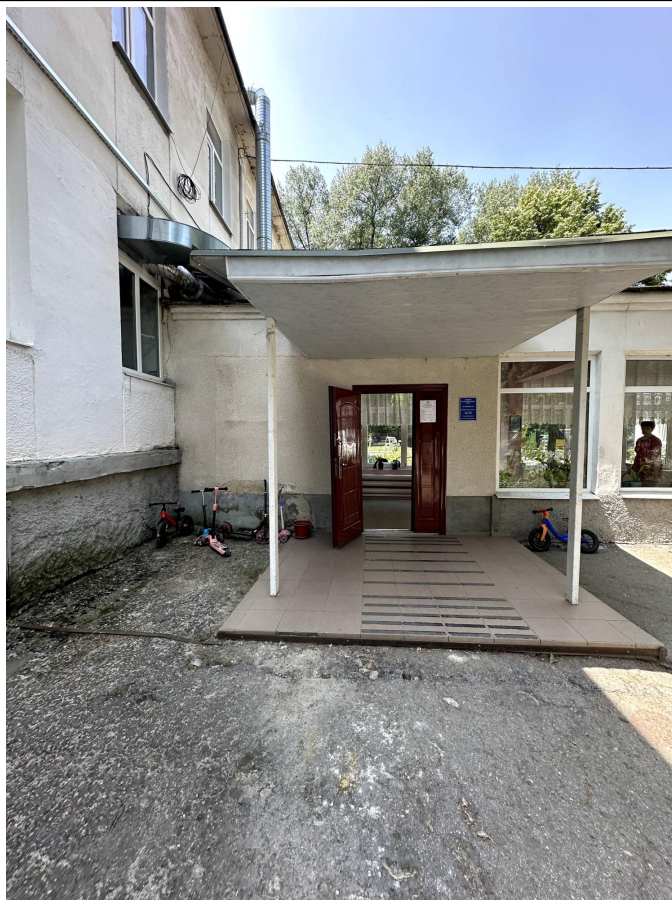
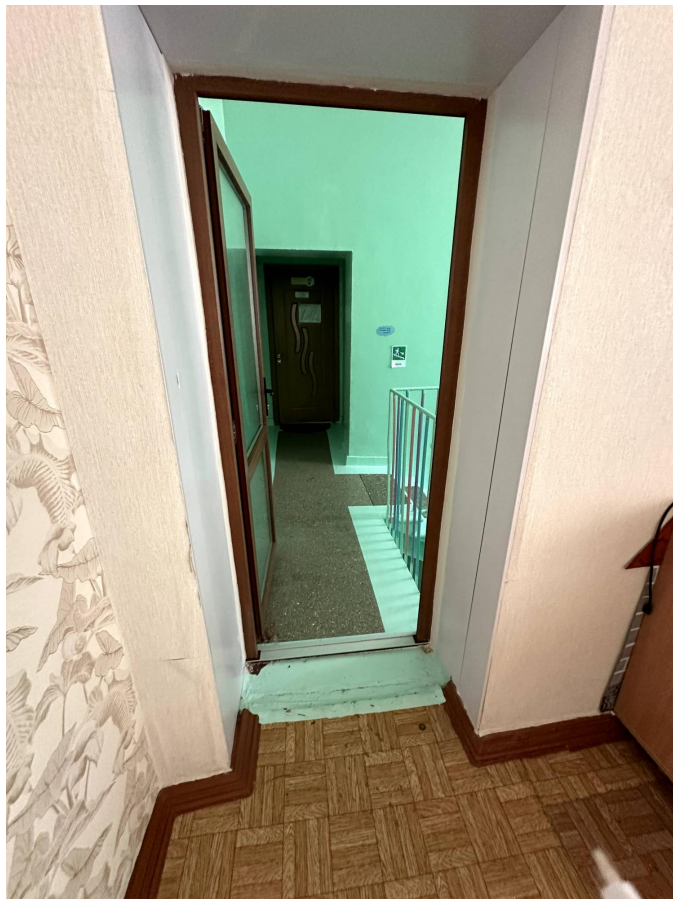
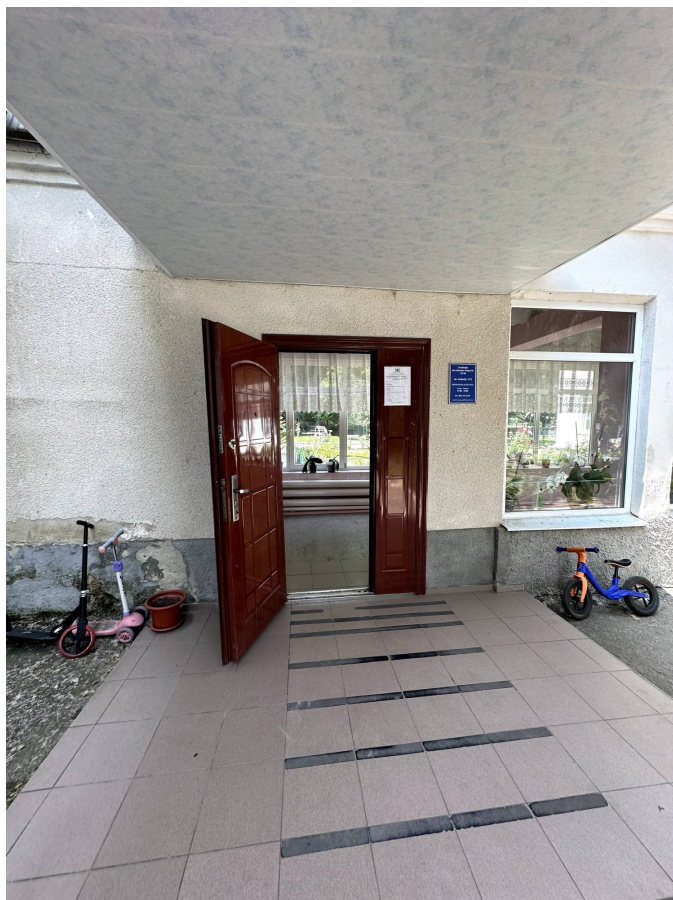
**Galerie - Intrare în clădire**

| La intrare sunt trepte: | Da, 1 trepte , Înălțime totală a treptelor/scărilor (cm)10 cm |

| Categorii | Indicatori | Date colectate |
|---|---|---|
| | Dimensiuni ușă de intrare: | Dublă: 70 cm + 35 cm<br>Standard: lumina ușii duble trebuie să fie de minim 90 cm<br>Ușa mică din cea dublă se deschide |
| | Prag ușă de intrare: | Un prag cu înălțimea: 3 cm<br>Standard: pragul trebuie să fie de maxim 2 cm |
