# Formular de evaluare a condițiilor de accesibilitate a clădirilor publice

Data: 03-06-2025

| Categorii | Indicatori | Date colectate |
|---|---|---|
| Instituția: | BESV-11/25(Complex Sportiv) | |

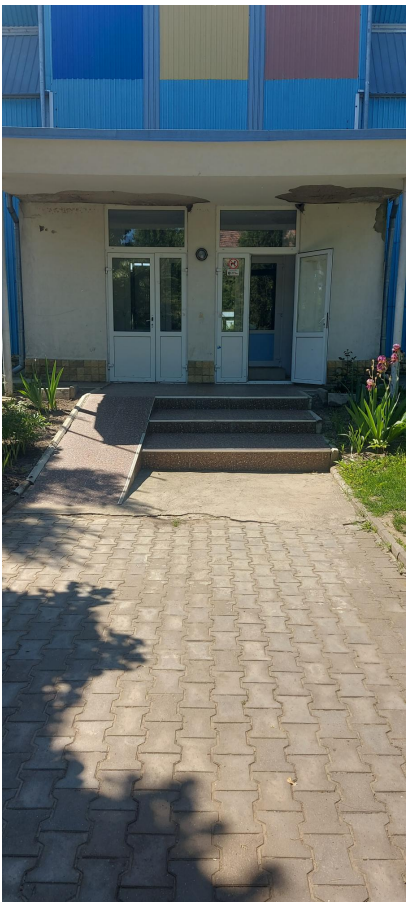
Galerie - Intrare în clădire

| Categorii | Indicatori | Date colectate |
|---|---|---|
| | Dimensiuni ușă de intrare: | Dublă: 90 cm + 30 cm<br>Standard: lumina ușii duble trebuie să fie de minim 90 cm<br>Ușa mică din cea dublă se deschide |
| | Prag ușă de intrare: | Un prag cu înălțimea: 2 cm<br>Standard: pragul trebuie să fie de maxim 2 cm |
| | Ușile de la intrare și din interiorul clădirii sunt dotate/marcate corespunzător cu semne contrastante: | Da<br>Standard: este o diferență de culoare contrastantă (culori închise / culori deschise) între perete și podea |
