# Formular de evaluare a condițiilor de accesibilitate a clădirilor publice

Echipa de evaluare: Ruducan Vadim, monitor de accesibilitate

| Categorii | Indicatori | Date colectate |
|---|---|---|
| Instituția: | Hirtop-11/26(Centru de Cultura) | |

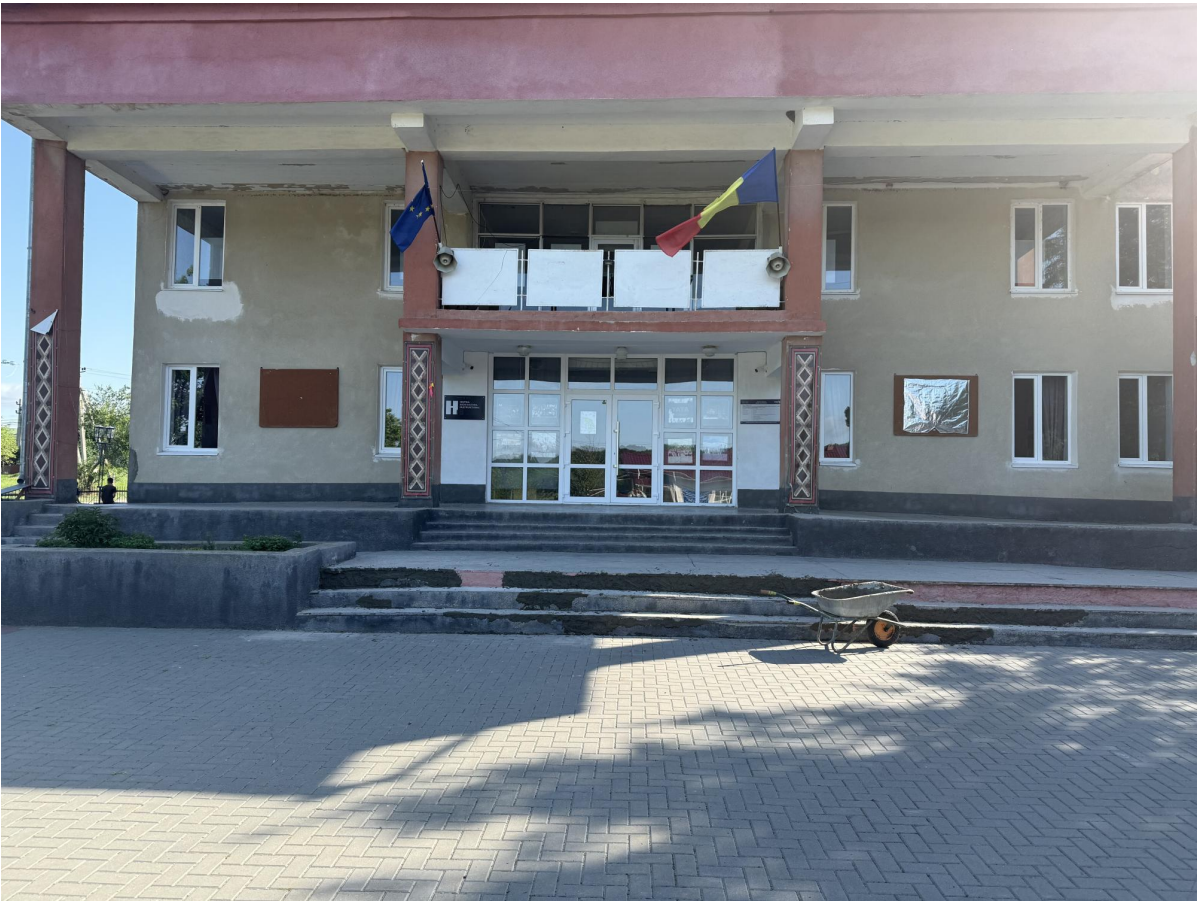
Galerie - Intrare în clădire

| Categorii | Indicatori | Date colectate |
|---|---|---|
| Intrare în clădire | Intrarea în clădire este la nivelul solului: | Nu |
| | La intrare sunt trepte: | Da, 4 trepte , Înălțime totală a treptelor/scărilor (cm)50 cm |
| | Dacă există trepte, sunt semnalate treptele cu elemente contrastante și/sau tactile: | Nu<br>Standard: prima și ultima treaptă trebuie semnalate în culori contrastante |
| | Există rampă de acces: | Nu |

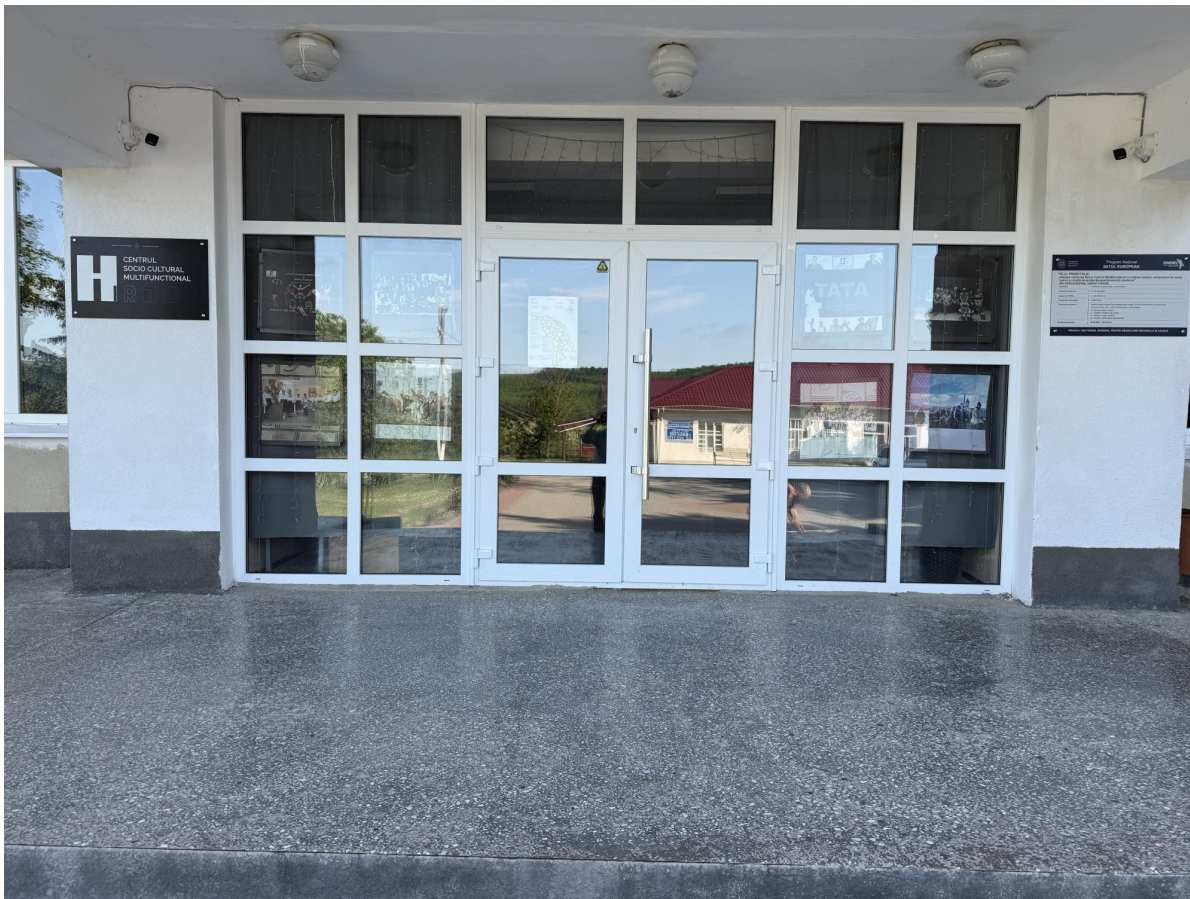
## Galerie - Uși

| Dimensiuni ușă de intrare: | Dublă: 90 cm + 90 cm<br>Standard: lumina ușii duble trebuie să fie de minim 90 cm<br>Ușa mică din cea dublă se deschide |
| Prag ușă de intrare: | Un prag cu înălțimea: 2 cm<br>Standard: pragul trebuie să fie de maxim 2 cm |
| Ușile de la intrare și din interiorul clădirii sunt dotate/marcate corespunzător cu semne contrastante: | Da<br>Standard: este o diferență de culoare contrastantă (culori închise / culori deschise) între perete și podea |

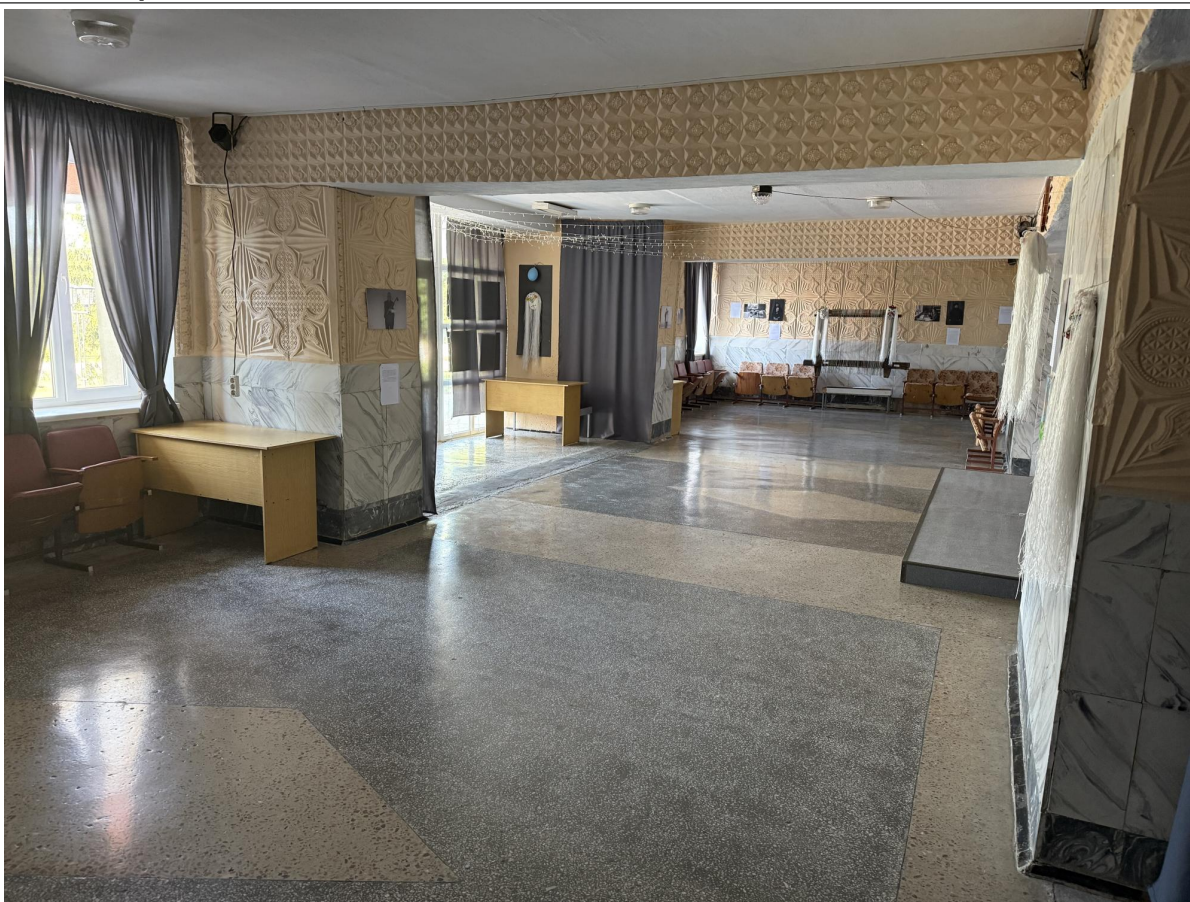
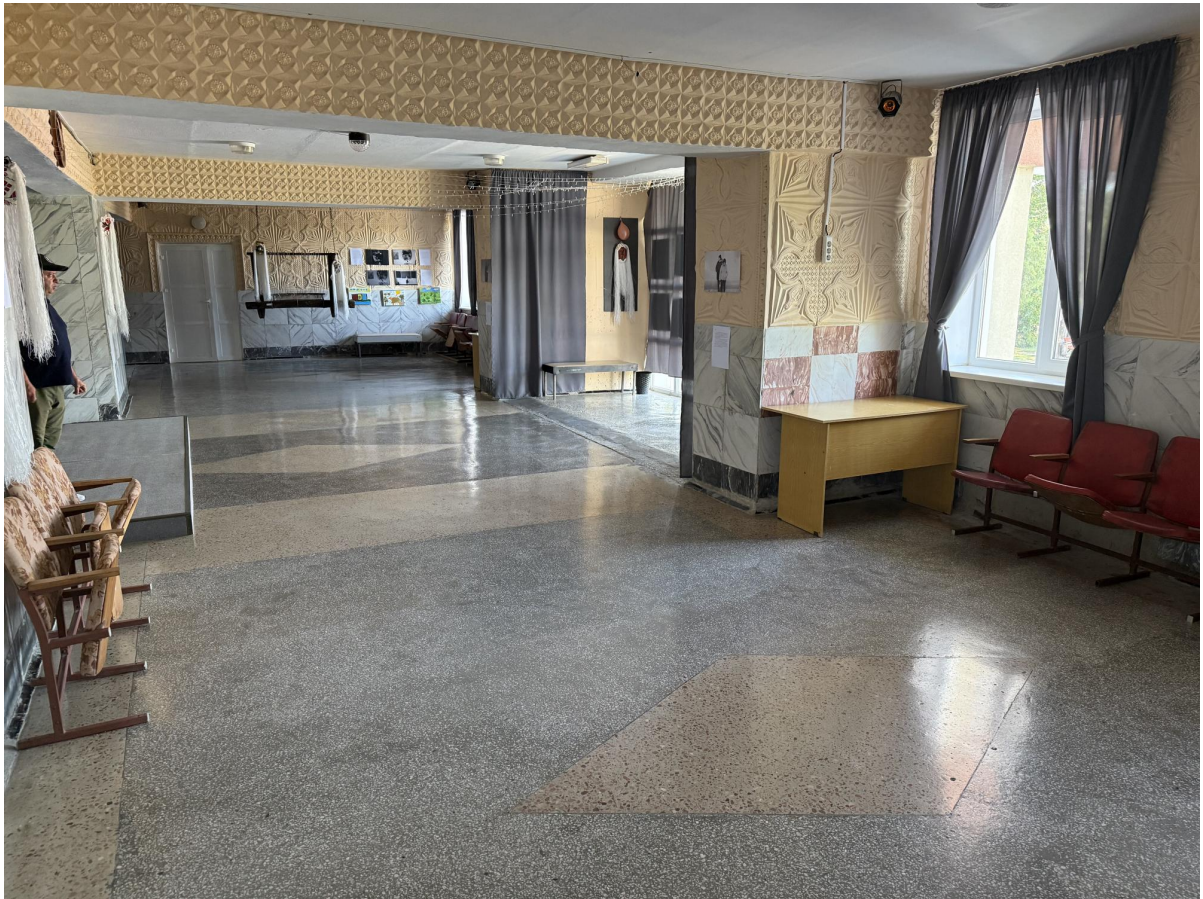
## Galerie - Sala de prestare a serviciului

Este la nivel de:

Parter

În sală este spațiu de manevră pentru un scaun rulant cu diagonala minimă de 140 cm:

Da

Da  
Standard: este o diferență de culoare contrastantă (culori închise / culori deschise) între perete și podea
