# Formular de evaluare a condițiilor de accesibilitate a clădirilor publice

| Categorii | Indicatori | Date colectate |
|---|---|---|
| Instituția: | BESV-37/22 (Gimnaziul "Anatol Codru") | |
| Tipul instituției: | Instituție educațională | |

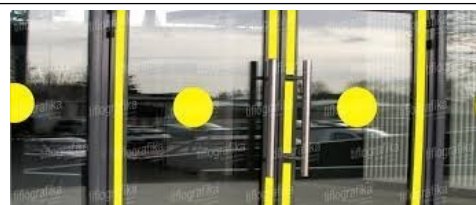
Fig. V.24. – Exemplu de conformare a suprafețelor vitrate în cadrul foii de ușă și realizarea contrastului vizual, atunci când ușa și suprafețele adiacente sunt vitrate

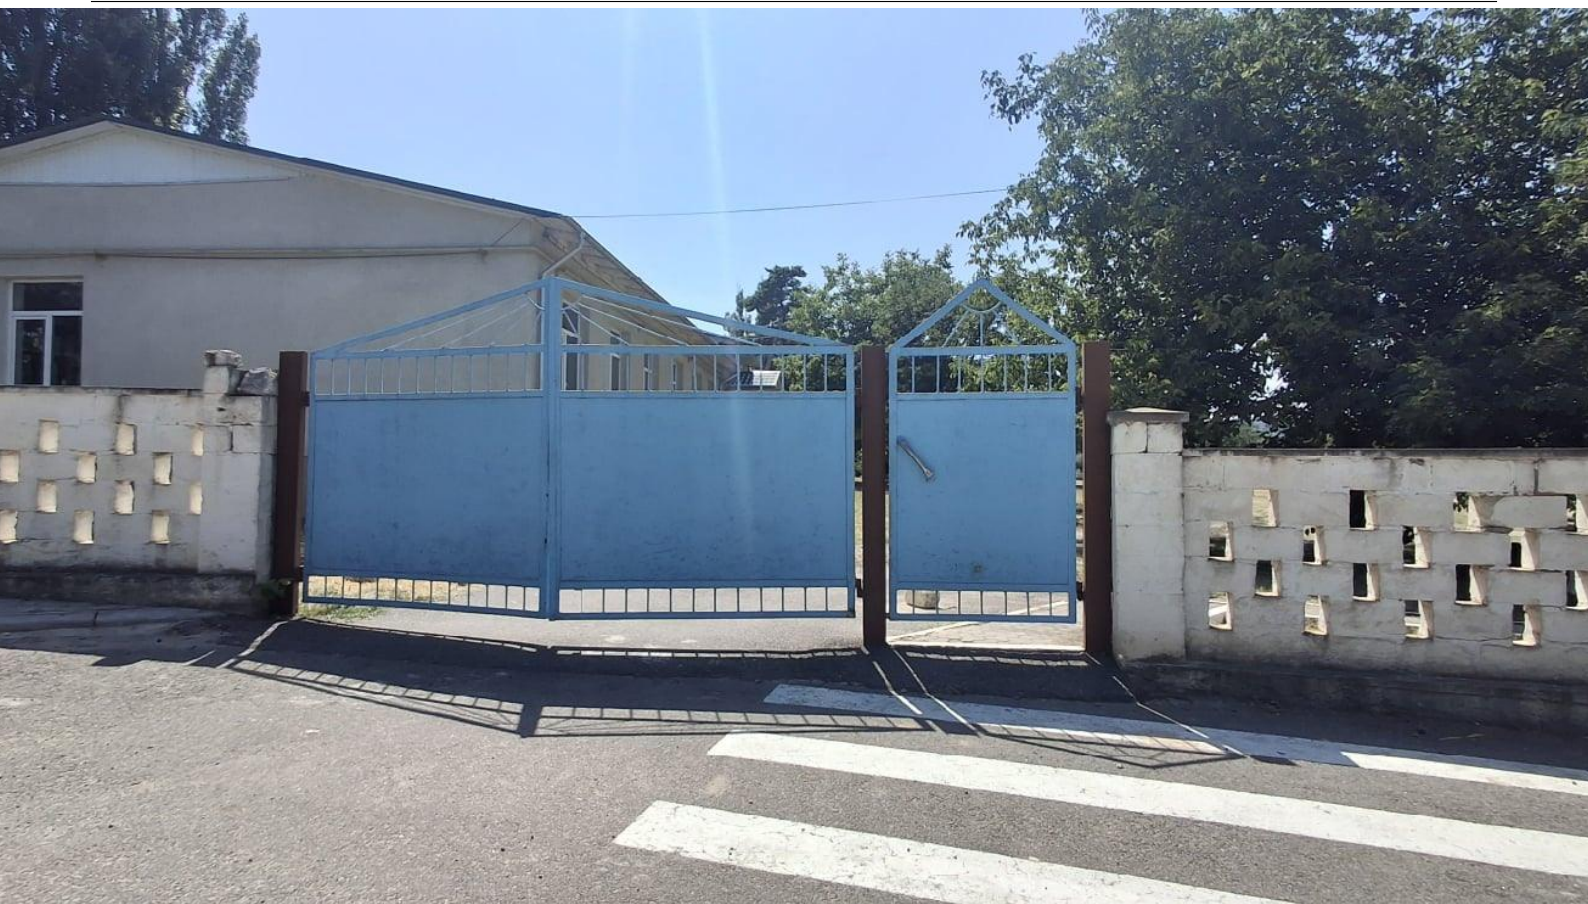
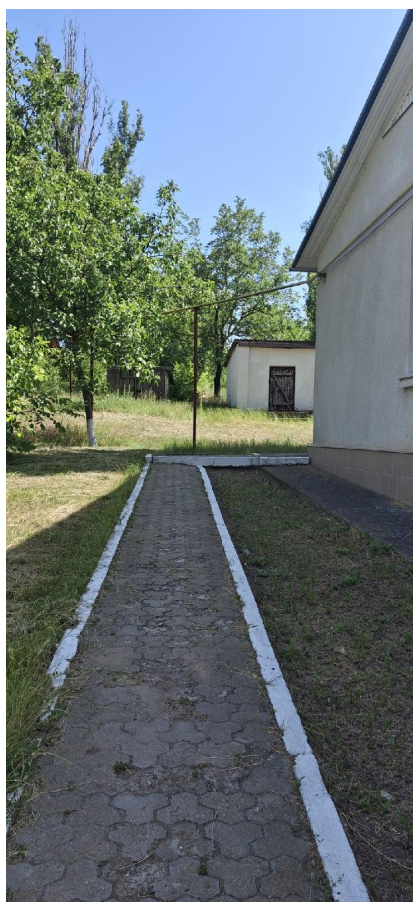
**Galerie - Intrare în clădire**

| Intrarea în clădire este la nivelul solului: | Nu |
| La intrare sunt trepte: | Da, 2 trepte , Înălțime totală a treptelor/scărilor (cm)16 cm |
| Înălțimea pragului ușii (de la nivelul solului până la nivelul superior al pragului): | 26 cm<br>Standard: Se aplica regula de 1:12 |
| Dacă există trepte, sunt semnalate treptele cu elemente contrastante și/sau tactile: | Nu<br>Standard: prima și ultima treaptă trebuie semnalate în culori contrastante |
| Există rampă de acces: | Nu |

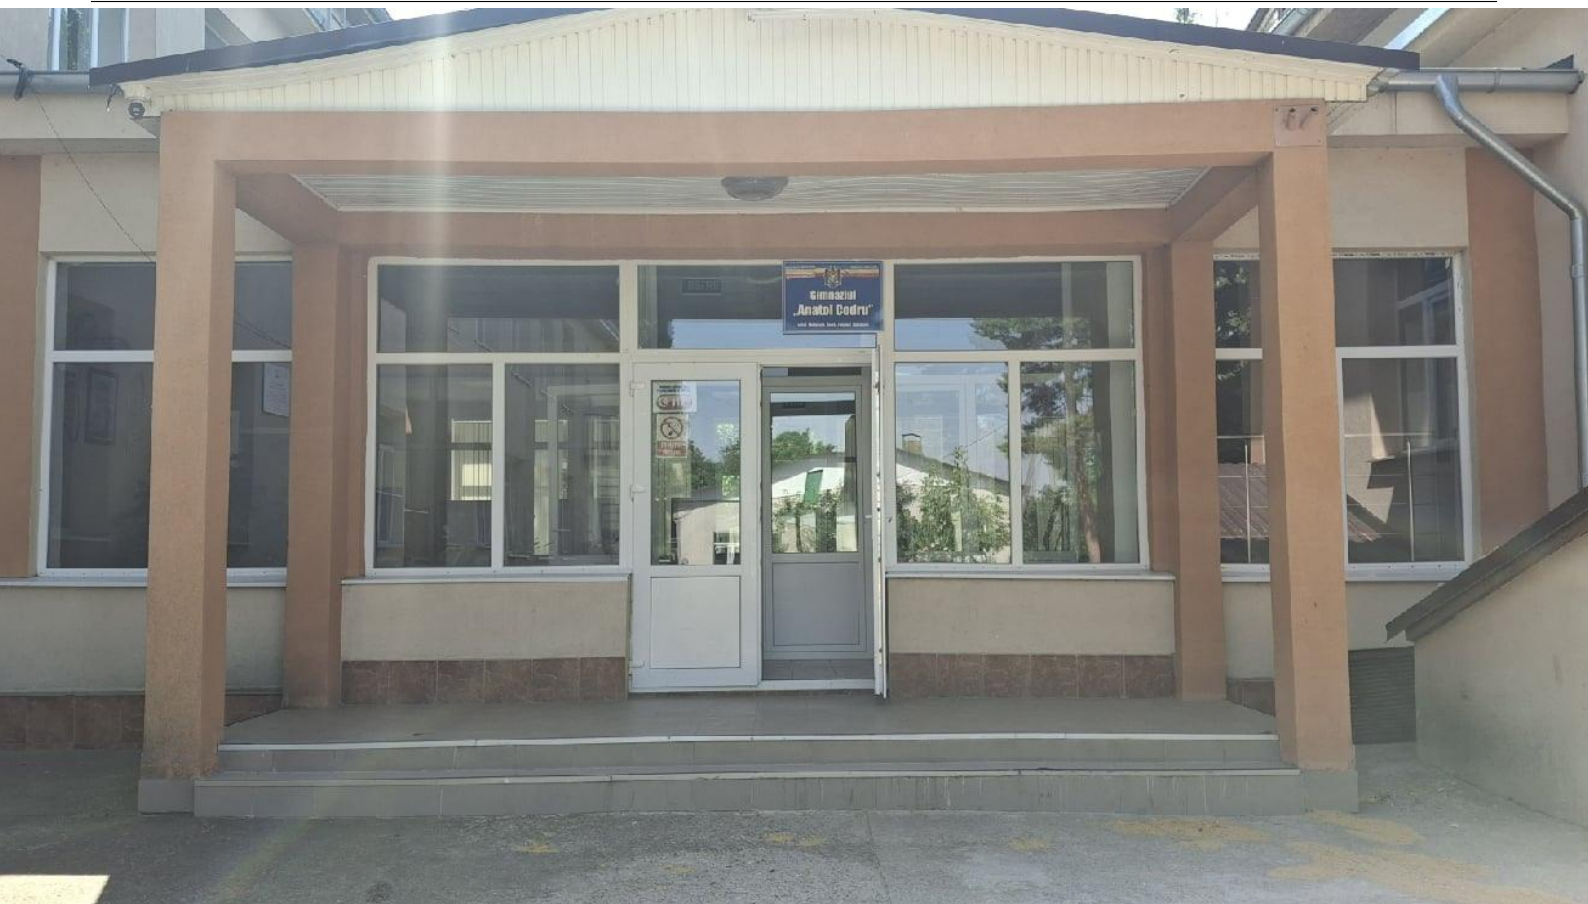
**Galerie - Uși**

| Categorii | Indicatori | Date colectate |
|---|---|---|
| | Dimensiuni ușă de intrare: | Dublă: 75 cm + 83 cm<br><b>Standard: lumina ușii duble trebuie să fie de minim 90 cm</b><br>Ușa mică din cea dublă se deschide |
| | Prag ușă de intrare: | Prag exterior și interior cu înălțimile: 5 + 5 cm<br><b>Standard: pragul trebuie să fie de maxim 2 cm</b> |
| | Praguri de la ușile de interior: | Prag 1 cu înălțimea: 7 cm<br><b>Standard: pragul trebuie să fie de maxim 2 cm</b> |
| | Ușile de la intrare și din interiorul clădirii sunt dotate/marcate corespunzător cu semne contrastante: | Nu<br><b>Standard: este o diferență de culoare contrastantă (culori închise / culori deschise) între perete și podea</b> |

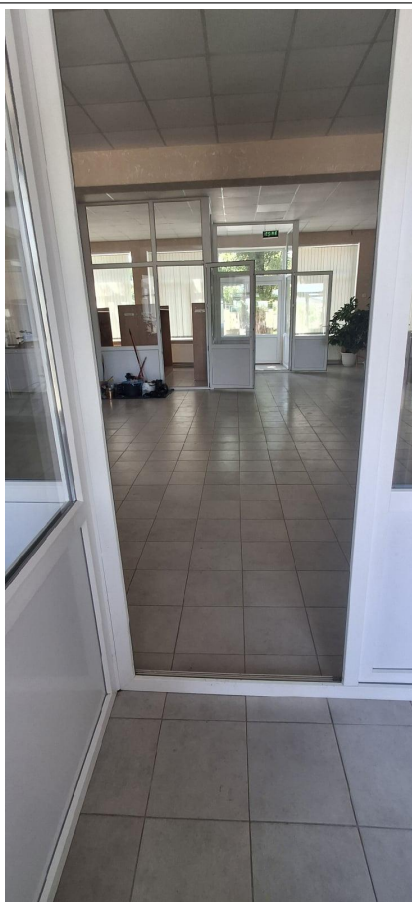
**Galerie - Sala de prestare a serviciului**

| Categorii | Indicatori | Date colectate |
|---|---|---|
| | În sală este spațiu de manevră pentru un scaun rulant cu diagonala minimă de 140 cm: | Da |
| | Culori contrastante pentru sală: | Nu<br>Standard: este o diferență de culoare contrastantă (culori închise / culori deschise) între perete și podea |
