# Formular de evaluare a condițiilor de accesibilitate a clădirilor publice

| Categorii | Indicatori | Date colectate |
|---|---|---|
| Localitate, raion: | Putinești (Floresti) | |
| Instituția: | BESV-18/52 (Gimnaziul Putinești) | |

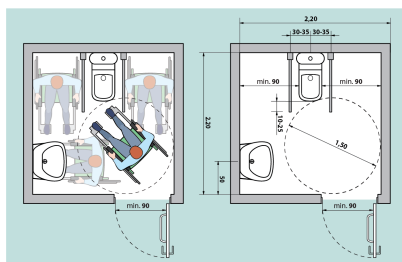
Fig. V.42.a Aranjarea unei cabine WC adaptate - tip A

| Ușa cabină WC, lățime: | 58 cm<br>Standard: ușa trebuie să fie de minim 90 cm |
| Dimensiuni cabină WC: | 113 cm x 154 cm<br>Standard: minim 160 x 180 cm |
| Vasul WC are bare de suport: | Nu |
| Este spațiu liber sub lavoar: | Nu |

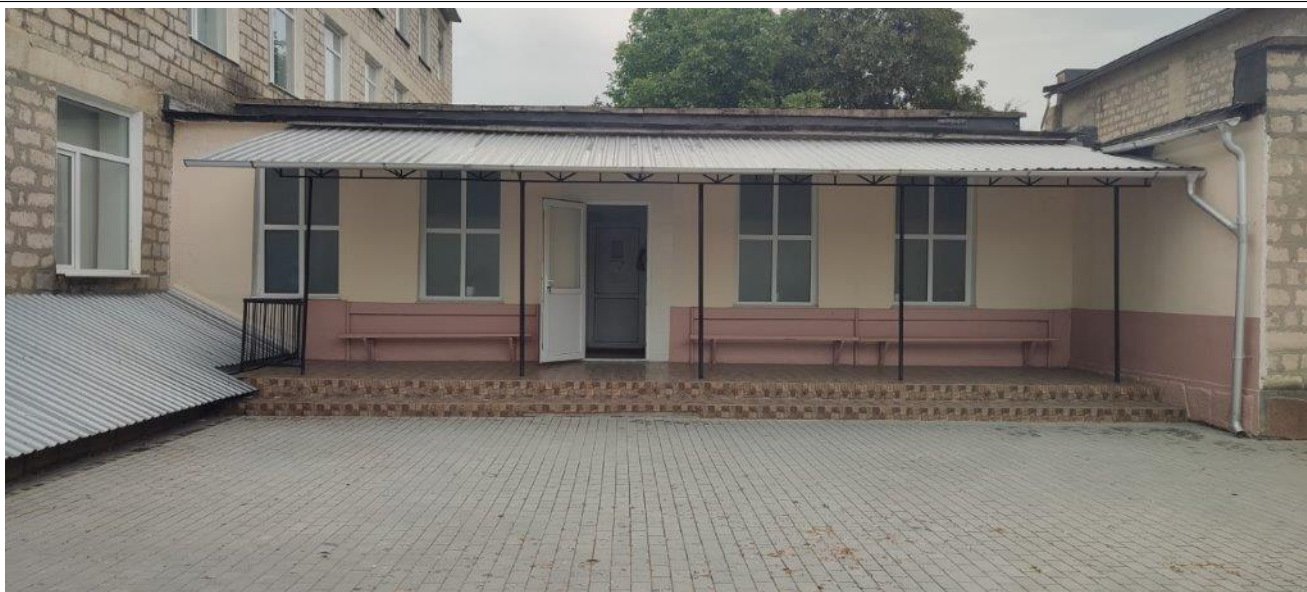
### **Galerie - Uși**

| Categorii | Indicatori | Date colectate |
|---|---|---|
| | Prag ușă de intrare: | Un prag cu înălțimea: 4 cm<br><b>Standard: pragul trebuie să fie de maxim 2 cm</b> |
| | Praguri de la ușile de interior: | Prag 1 cu înălțimea: 9 cm<br><b>Standard: pragul trebuie să fie de maxim 2 cm</b> |
| | Ușile de la intrare și din interiorul clădirii sunt dotate/marcate corespunzător cu semne contrastante: | Nu<br><b>Standard: este o diferență de culoare contrastantă (culori închise / culori deschise) între perete și podea</b> |

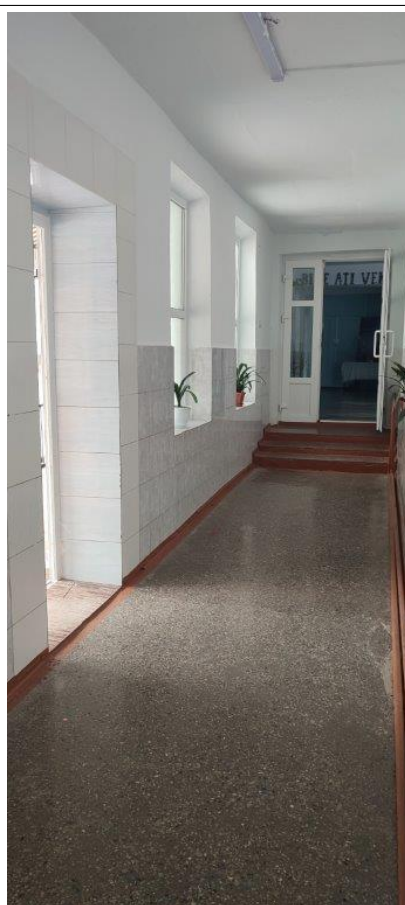
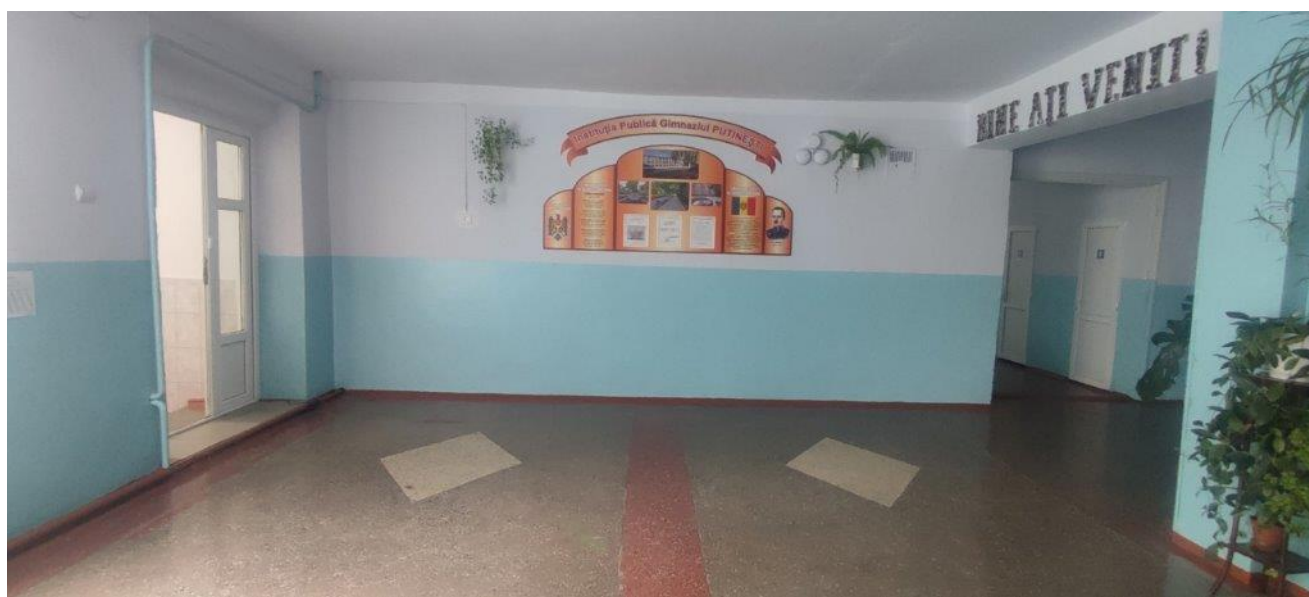
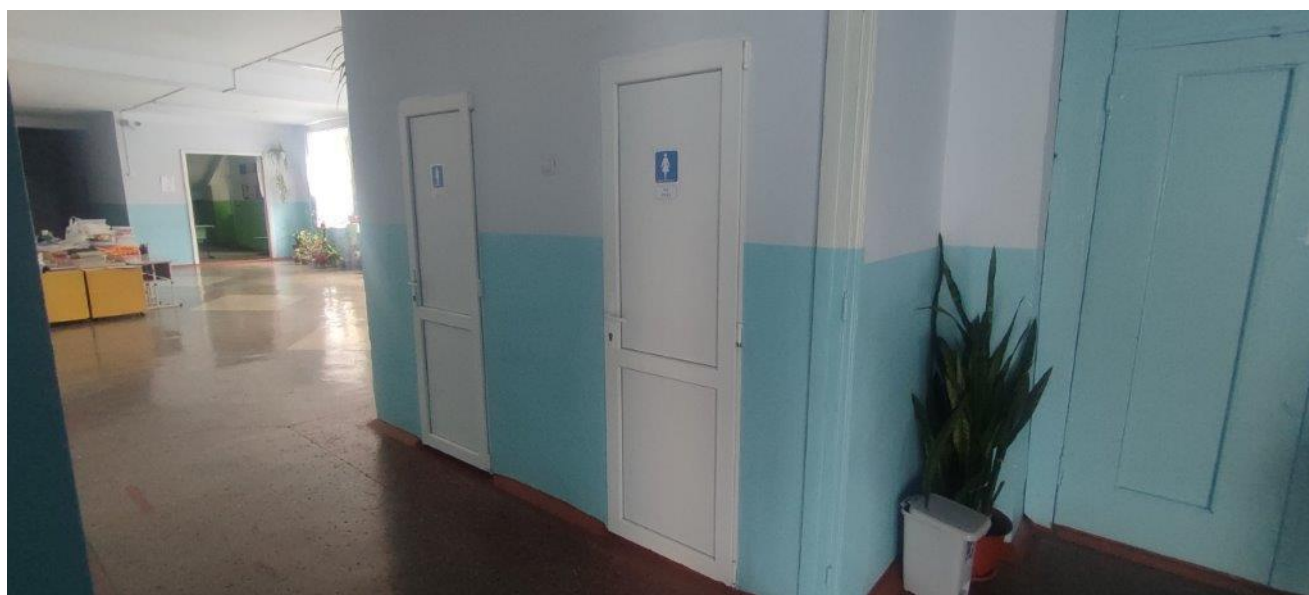
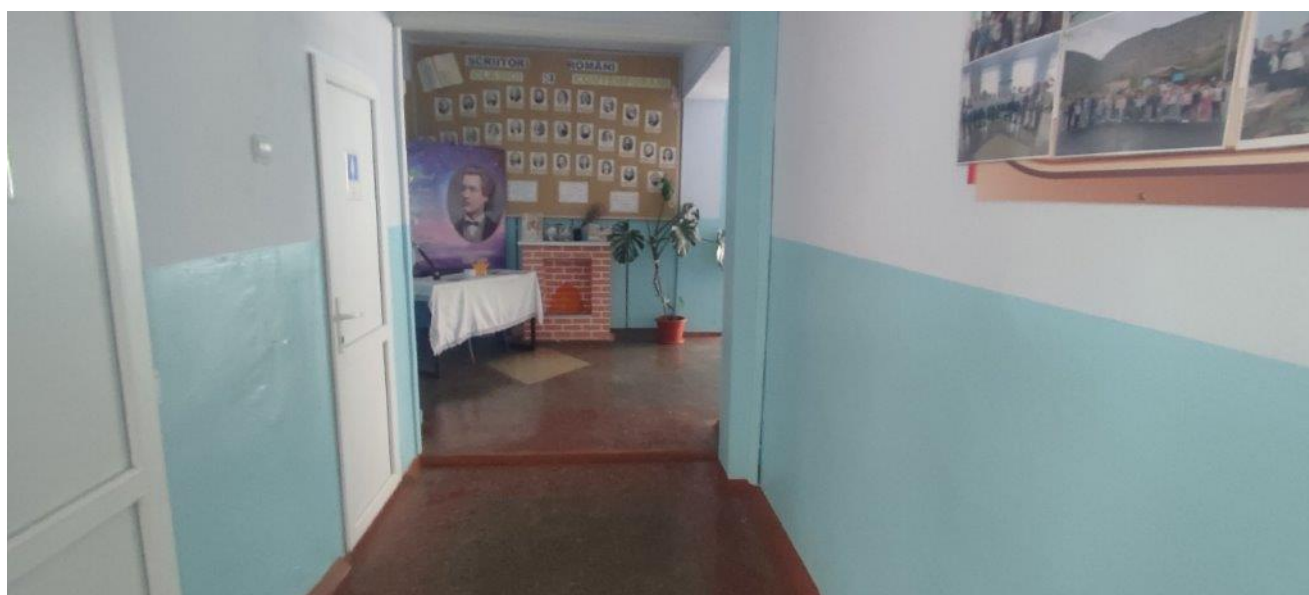
## Galerie - Coridoare

| Trepte: | Da , 3 trepte , înălțimea:36 cm |
| Dacă sunt trepte, este o rampă interioară: | Nu |
| Dacă există trepte, sunt semnalate treptele cu elemente contrastante și/sau tactile: | Nu<br><b>Standard: prima și ultima treaptă trebuie semnalate în culori contrastante</b> |

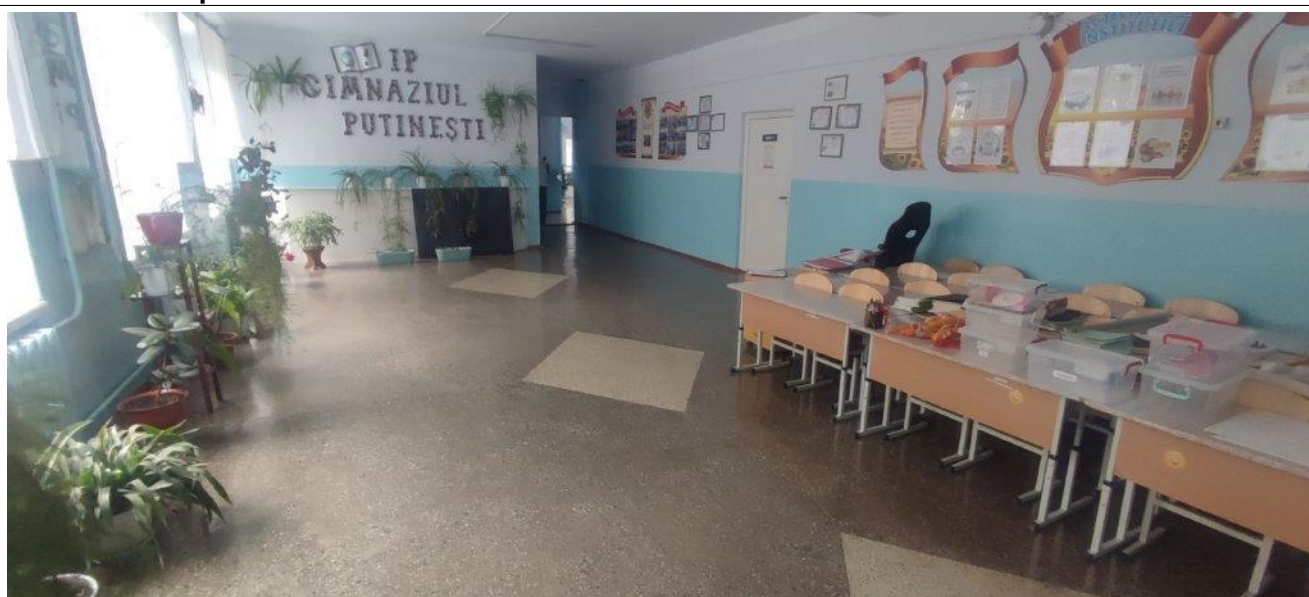
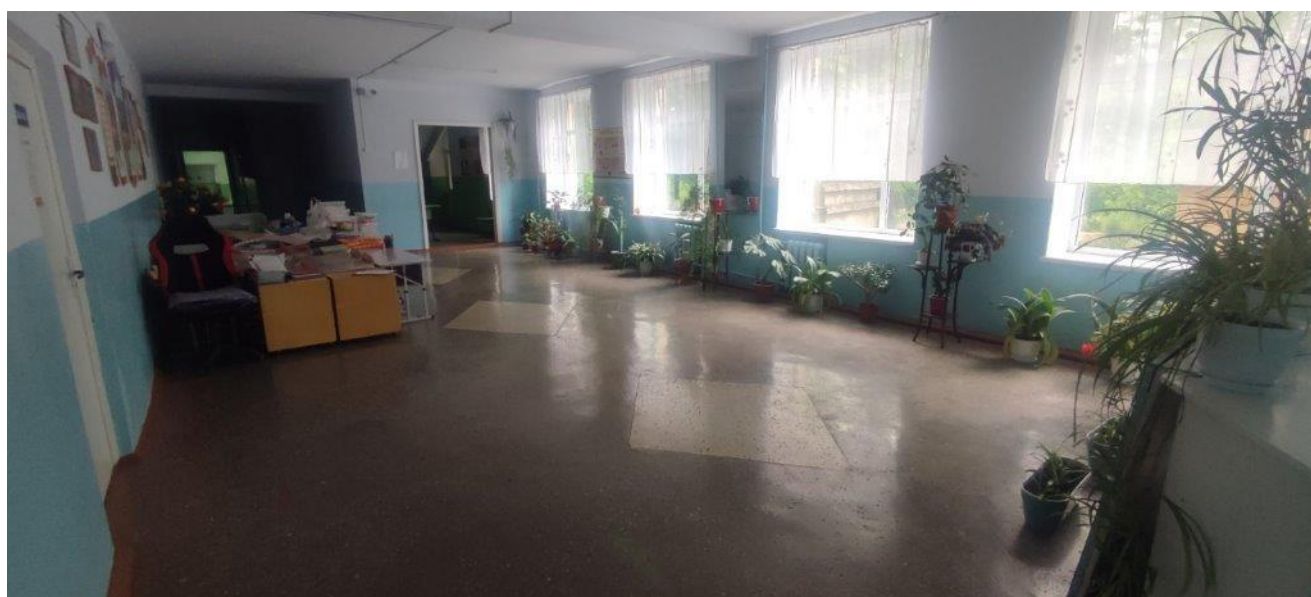
**Galerie - Sala de prestare a serviciului**

| Categorii | Indicatori | Date colectate |
|---|---|---|
| | Bariere/obstacole: | Nu |
| | În sală este spațiu de manevră pentru un scaun rulant cu diagonala minimă de 140 cm: | Da |
| | Spațiul interior este suficient iluminat: | Da |
| | Culori contrastante pentru sală: | Da<br>Standard: este o diferență de culoare contrastantă (culori închise / culori deschise) între perete și podea |

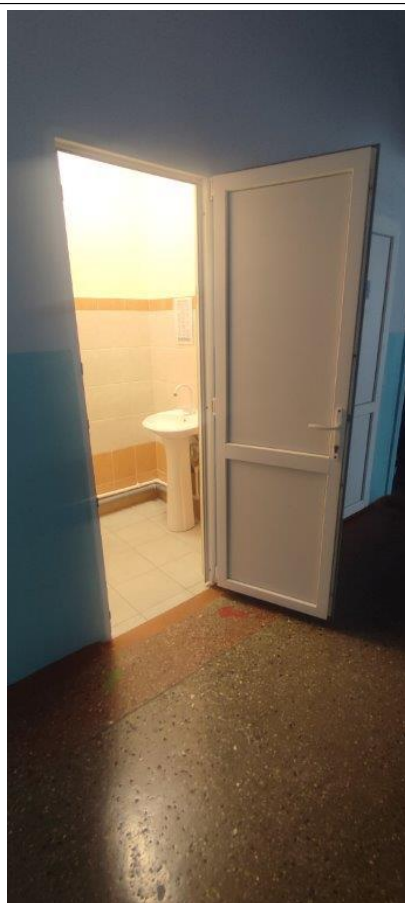
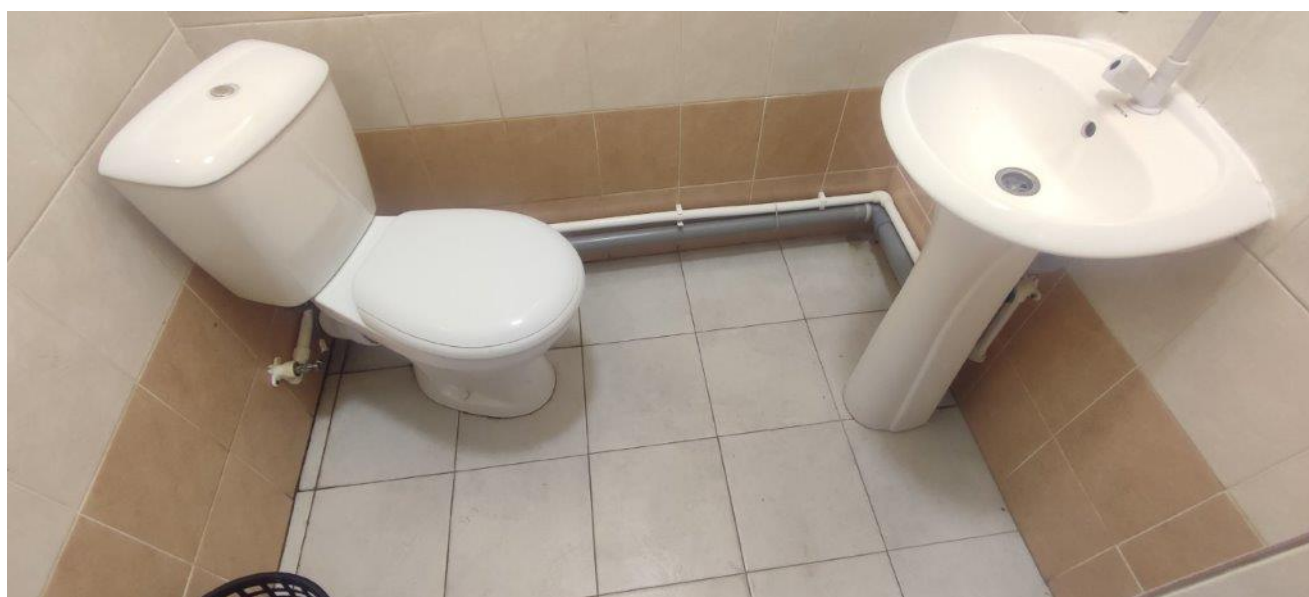
#### **Galerie - Grup sanitar**

| Lavuar/chiuveță: | Da , înălțimea de: 80 cm<br>Standard: h - 85 cm |
| Toaleta este echipată cu sistem/buton de alarmă: | Nu |
