# Formular de evaluare a condițiilor de accesibilitate a clădirilor publice

Echipa de evaluare: Vendan Service SRL, Monitor de accesibilitate

| Categorii | Indicatori | Date colectate |
|---|---|---|
| Instituția: | BESV 29/46, Camin Cultural | |

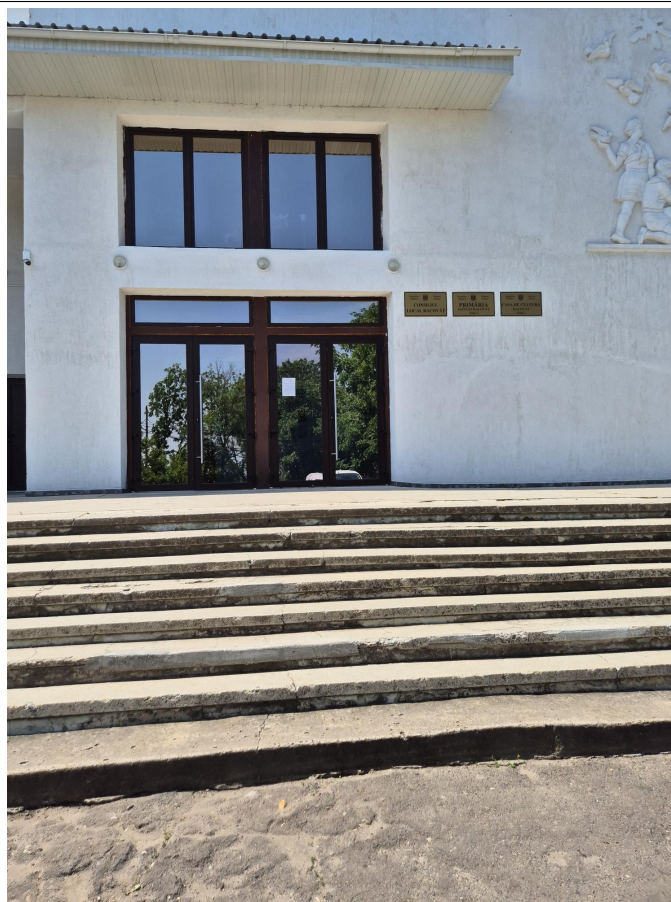
## Galerie - Intrare în clădire

| Categorii | Indicatori | Date colectate |
|---|---|---|
| Intrare în clădire | Intrarea în clădire este la nivelul solului: | Nu |
| | La intrare sunt trepte: | Da, 8 trepte , Înălțime totală a treptelor/scărilor (cm)15 cm |
| | Înălțimea pragului ușii (de la nivelul solului până la nivelul superior al pragului): | 120 cm<br>! Pentru h - până în 20 cm - se aplica regula de 1:10<br>! La fiecare 9 m de cm x 140 cm |
| | Dacă există trepte, sunt semnalate treptele cu elemente contrastante și/sau tactile: | Nu<br>Standard: prima și ultima treaptă trebuie semnalate în culori contrastante |
| | Există rampă de acces: | Nu |

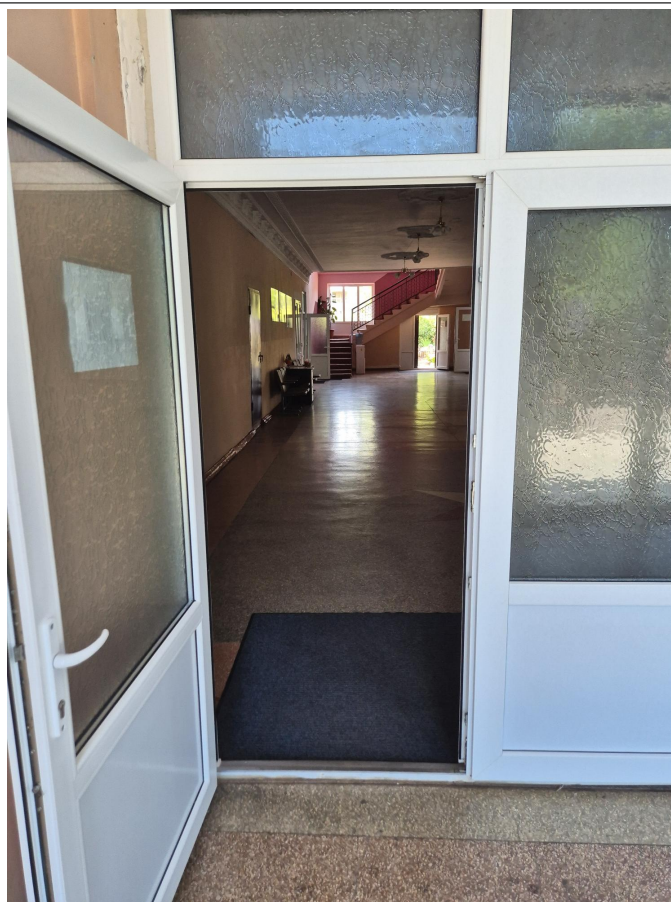
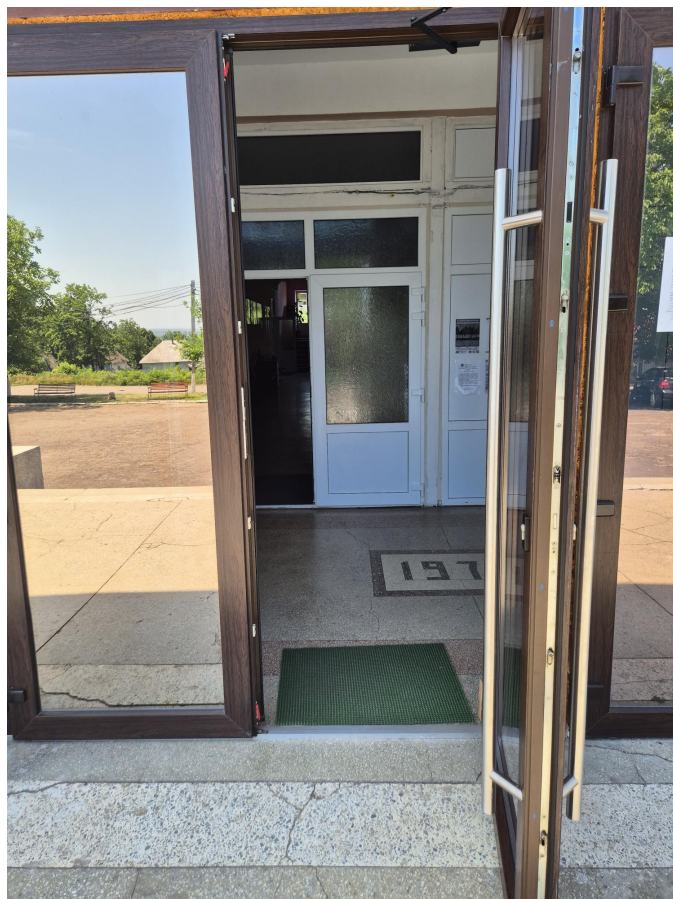
## Galerie - Uși

| Dimensiuni ușă de intrare: | Dublă: 100 cm + 100 cm<br>Standard: lumina ușii duble trebuie să fie de minim 90 cm |
| Prag ușă de intrare: | Prag exterior și interior cu înălțimile: 2 + 2 cm<br>Standard: pragul trebuie să fie de maxim 2 cm |
| Ușile de la intrare și din interiorul clădirii sunt dotate/marcate corespunzător cu semne contrastante: | Nu<br>Standard: este o diferență de culoare contrastantă (culori închise / culori deschise) între perete și podea |

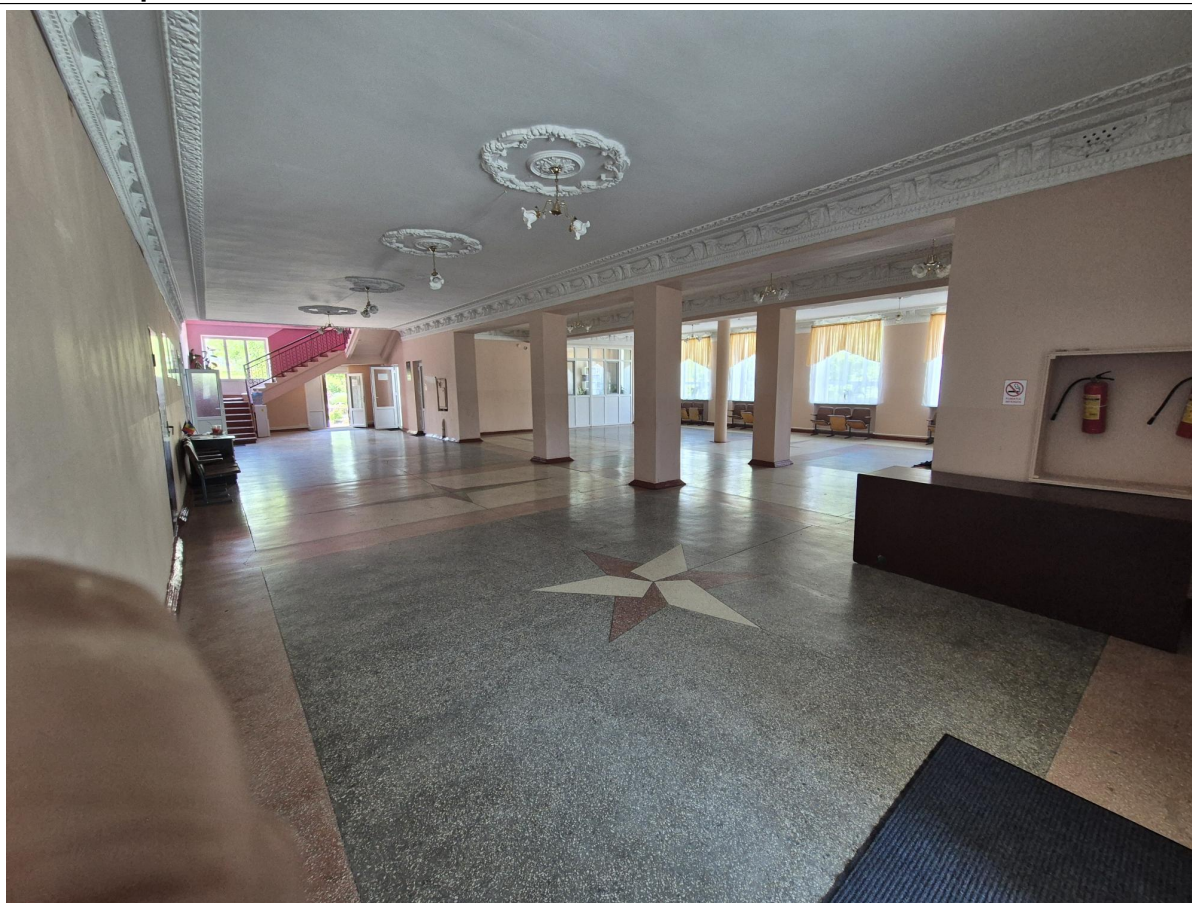
**Galerie - Sala de prestare a serviciului**

| Este la nivel de: | Parter |
| În sală este spațiu de manevră pentru un scaun rulant cu diagonala minimă de 140 cm: | Da |
| Culori contrastante pentru sală: | Da<br>Standard: este o diferență de culoare contrastantă (culori închise / culori deschise) între perete și podea |
