# Formular de evaluare a condițiilor de accesibilitate a clădirilor publice

Data: 06-06-2025

| Categorii | Indicatori | Date colectate |
|---|---|---|
| Instituția: | BESV 29/54, Camin Cultural | |

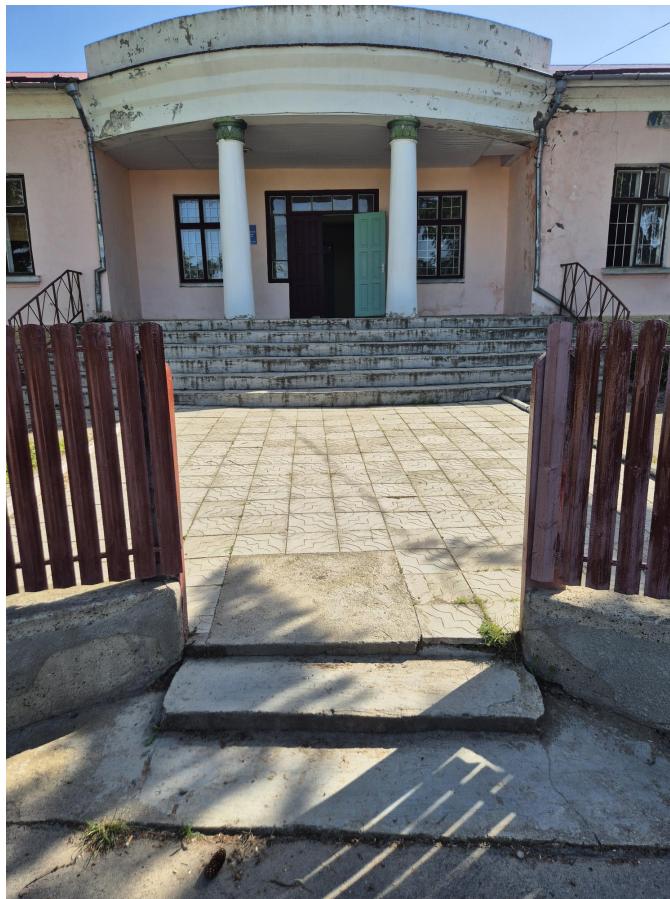
## **Galerie - Căi de acces către clădire**

| Tip înveliș: | Asfalt |
| Drumurile/Căile de acces sunt: | Calitative |
| Scări/Trepte: | Da, 2 scări/trepte , înălțimea:5 cm |

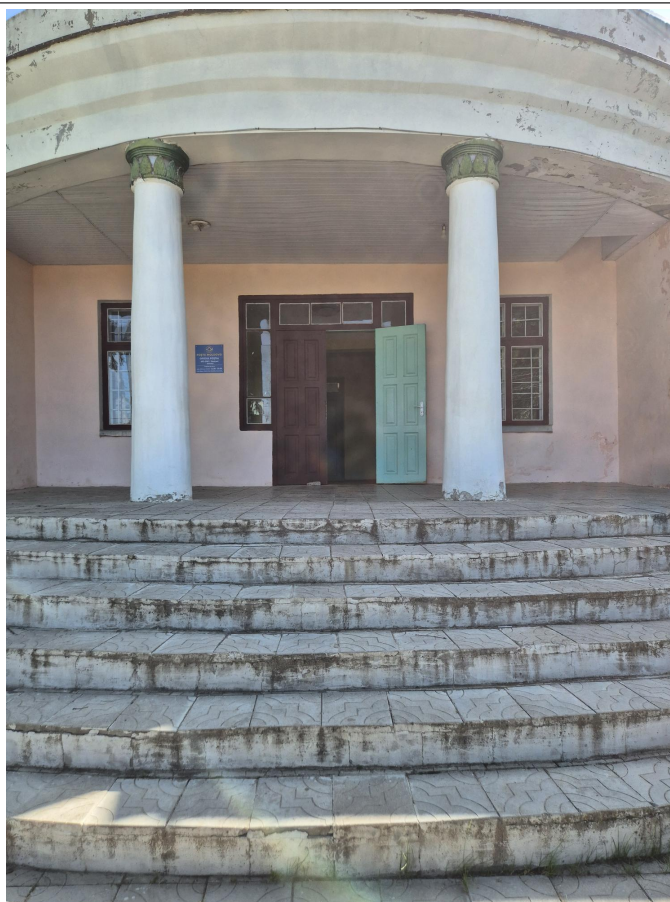
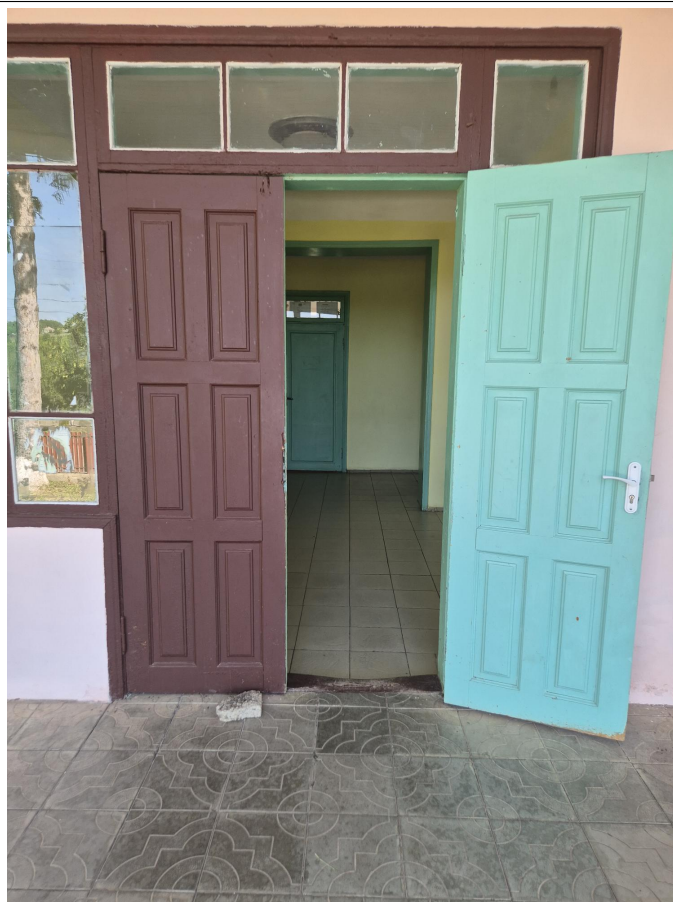
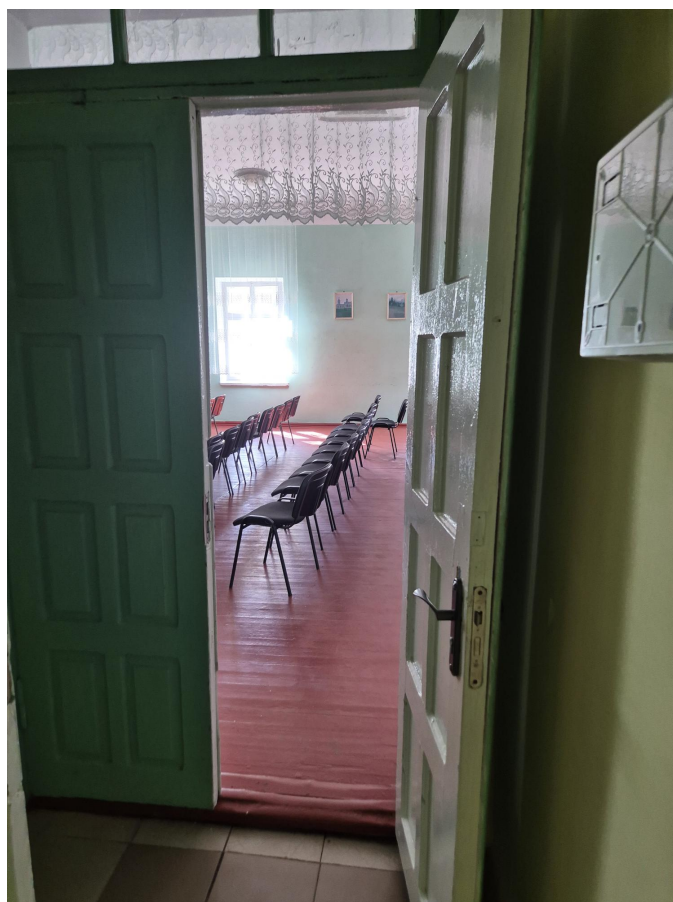
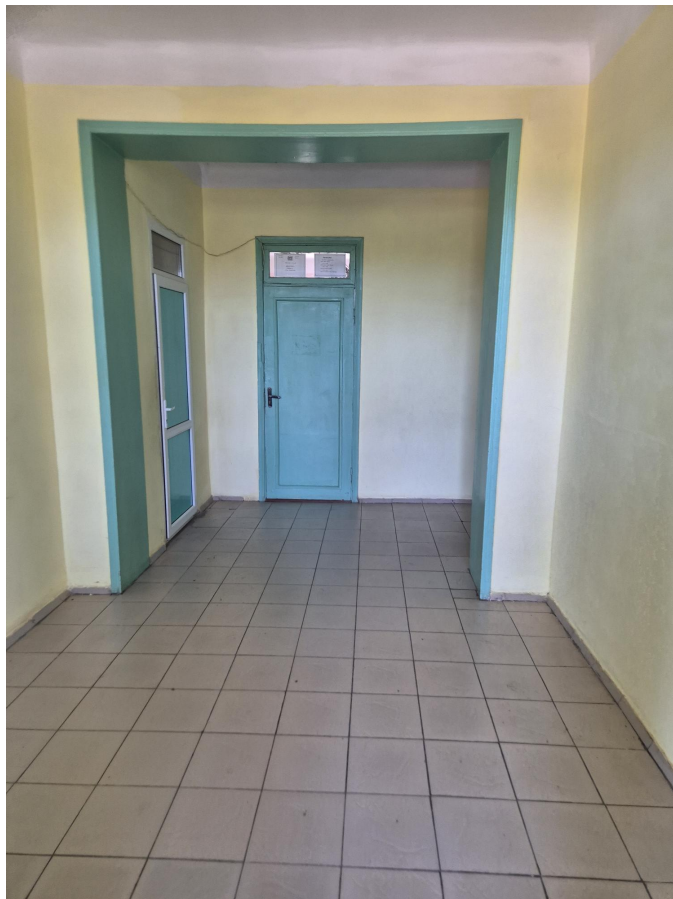
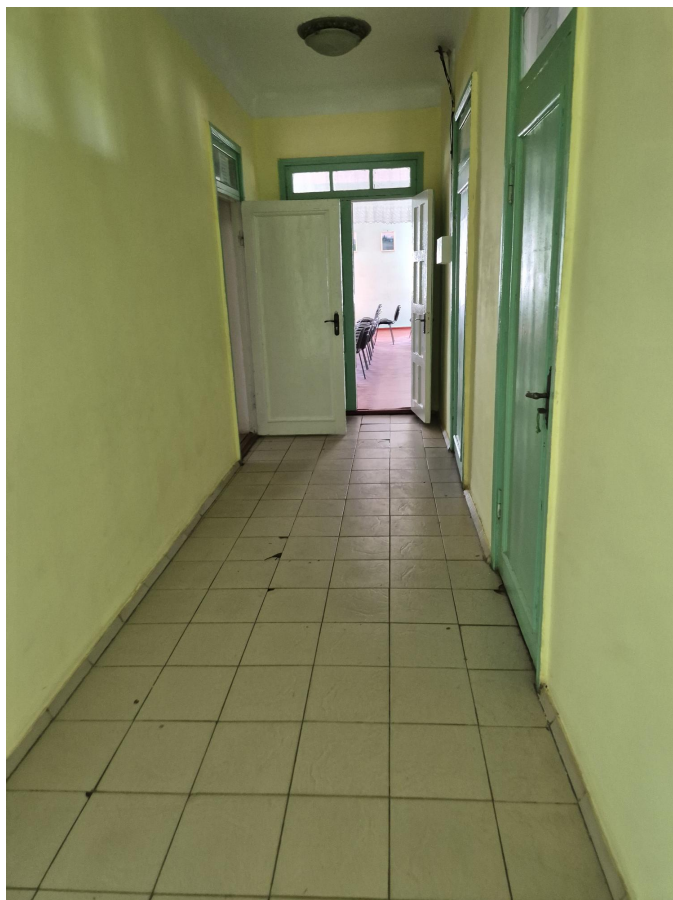
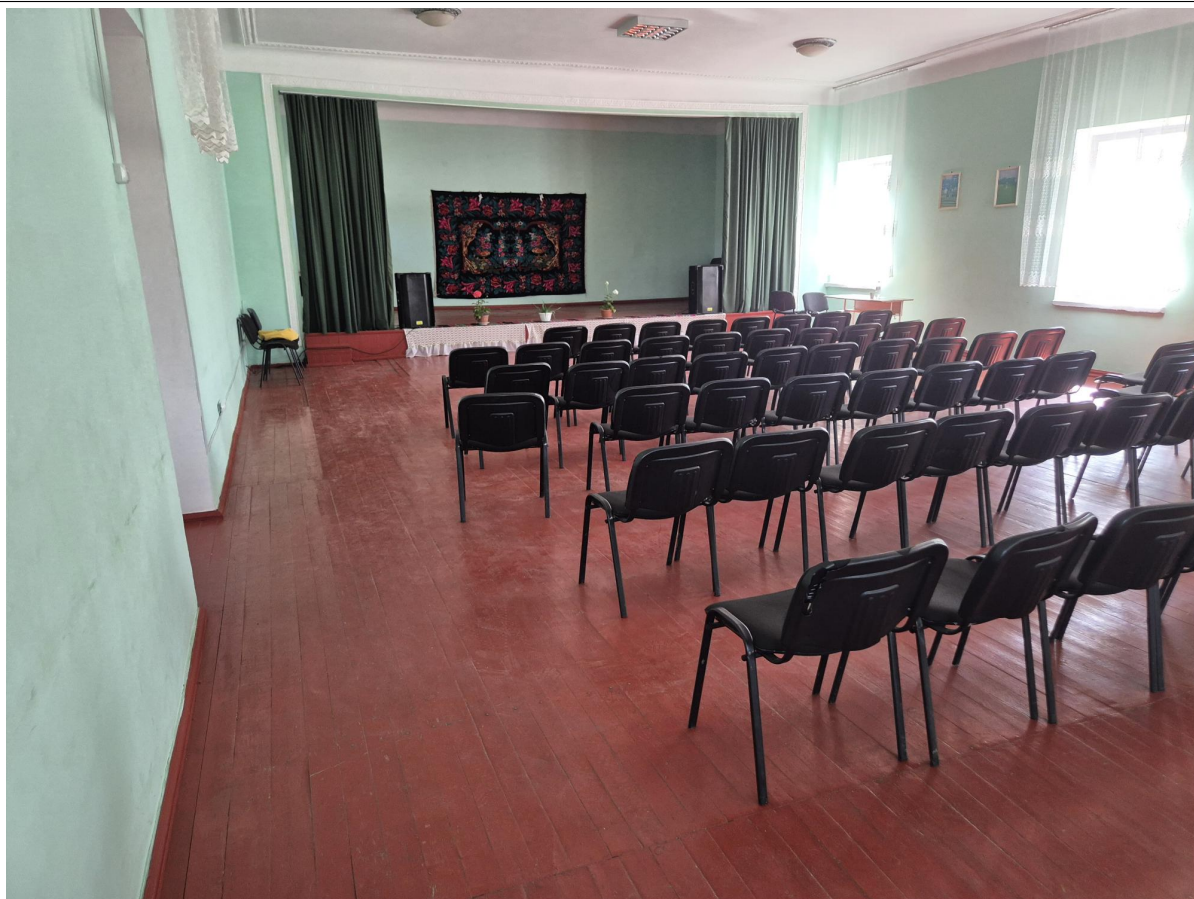
## **Galerie - Intrare în clădire**

| Categorii | Indicatori | Date colectate |
|---|---|---|
| | La intrare sunt trepte: | Da, 6 trepte , Înălțime totală a treptelor/scărilor (cm)16 cm |
| | Dacă există trepte, sunt semnalate treptele cu elemente contrastante și/sau tactile: | Nu<br>Standard: prima și ultima treaptă trebuie semnalate în culori contrastante |
| | Există rampă de acces: | Nu |

| Prag ușă de intrare: | Prag exterior și interior cu înălțimile: 4 + 4 cm<br>Standard: pragul trebuie să fie de maxim 2 cm |
