# Formular de evaluare a condițiilor de accesibilitate a clădirilor publice

Echipa de evaluare: Vandan Service SRL, Monitor de accesibilitate

| Categorii | Indicatori | Date colectate |
|---|---|---|
| Instituția: | BESV 29/55, Camin Cultural | |

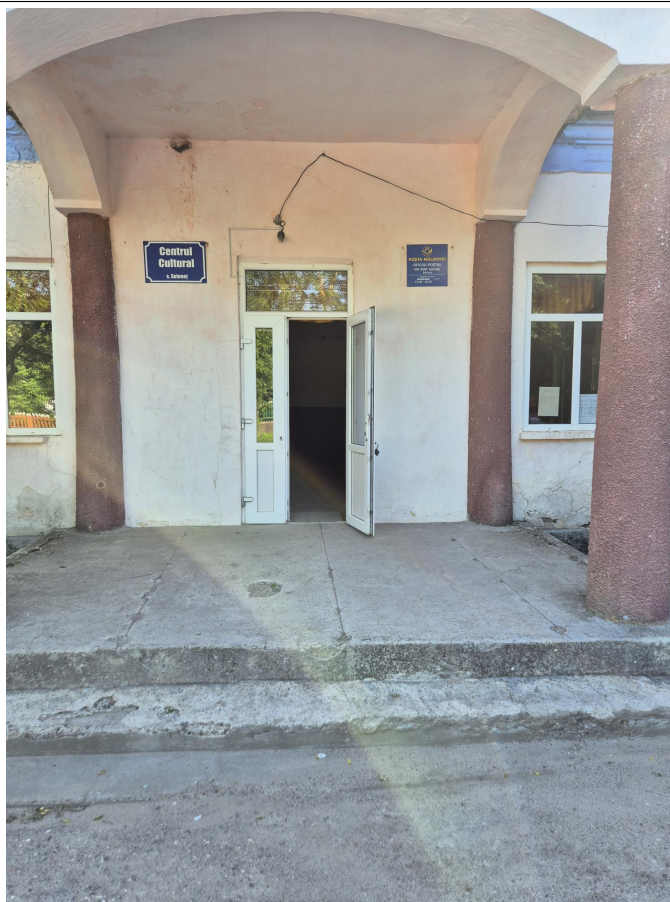
## Galerie - Intrare în clădire

| Categorii | Indicatori | Date colectate |
|---|---|---|
| | La intrare sunt trepte: | Da, 2 trepte , Înălțime totală a treptelor/scărilor (cm)18 cm |
| | Înălțimea pragului ușii (de la nivelul solului până la nivelul superior al pragului): | 36 cm<br>Standard: Se aplica regula de 1:12 |
| | Dacă există trepte, sunt semnalate treptele cu elemente contrastante și/sau tactile: | Nu<br>Standard: prima și ultima treaptă trebuie semnalate în culori contrastante |
| | Există rampă de acces: | Nu |

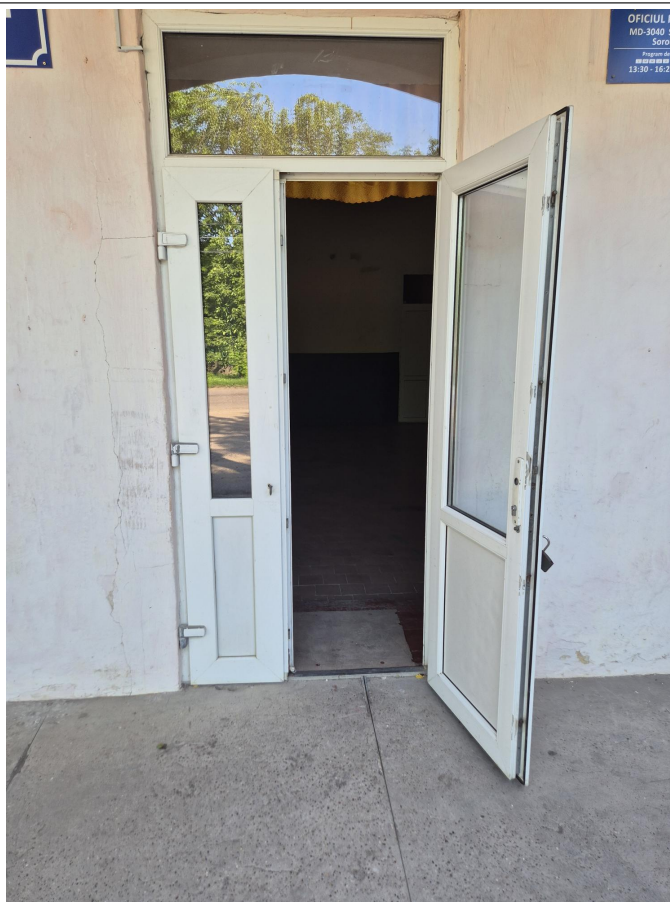
## Galerie - Uși

| Dimensiuni ușă de intrare: | Dublă: 64 cm + 42 cm<br>Standard: lumina ușii duble trebuie să fie de minim 90 cm<br>Ușa mică din cea dublă se deschide |
| Prag ușă de intrare: | Prag exterior și interior cu înălțimile: 2 + 2 cm<br>Standard: pragul trebuie să fie de maxim 2 cm |
| Ușile de la intrare și din interiorul clădirii sunt dotate/marcate corespunzător cu semne contrastante: | Nu<br>Standard: este o diferență de culoare contrastantă (culori închise / culori deschise) între perete și podea |
