# Formular de evaluare a condițiilor de accesibilitate a clădirilor publice

| Categorii | Indicatori | Date colectate |
|---|---|---|
| Instituția: | BESV 29/38, Gimnaziu | |
| Tipul instituției: | Instituție educațională | |

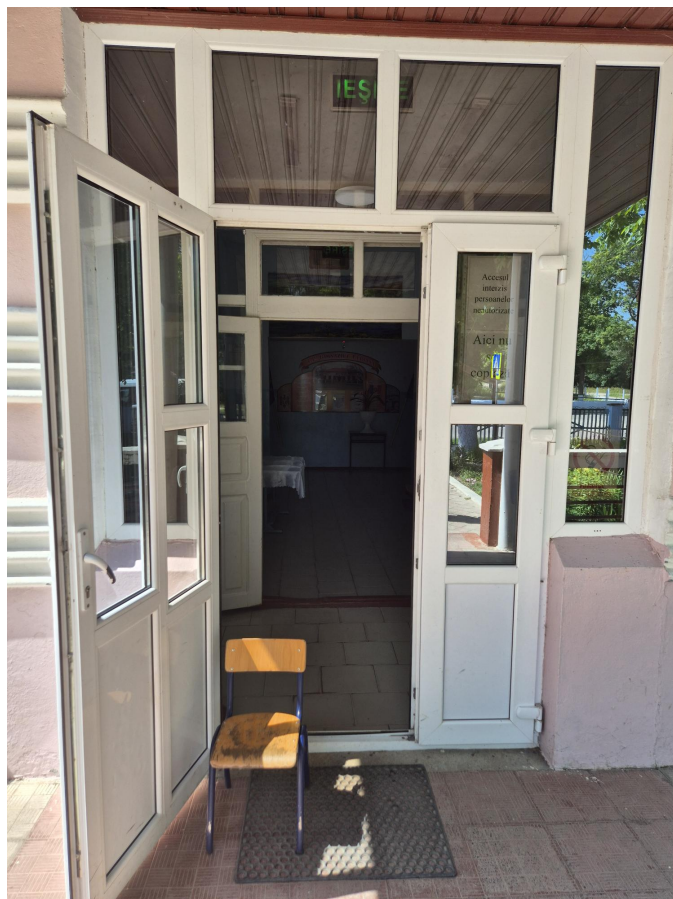
## Galerie - Uși

| Categorii | Indicatori | Date colectate |
|---|---|---|
| | Dimensiuni ușă de intrare: | Dublă: 86 cm + 52 cm<br><b>Standard: lumina ușii duble trebuie să fie de minim 90 cm</b><br>Ușa mică din cea dublă se deschide |
| | Prag ușă de intrare: | Prag exterior și interior cu înălțimile: 3 + 6 cm<br><b>Standard: pragul trebuie să fie de maxim 2 cm</b> |
| | Praguri de la ușile de interior: | Prag 1 cu înălțimea: 3 cm<br><b>Standard: pragul trebuie să fie de maxim 2 cm</b><br>Prag 2 cu înălțimea: 3 cm<br><b>Standard: pragul trebuie să fie de maxim 2 cm</b> |
| | Ușile de la intrare și din interiorul clădirii sunt dotate/marcate corespunzător cu semne contrastante: | Nu<br><b>Standard: este o diferență de culoare contrastantă (culori închise / culori deschise) între perete și podea</b> |

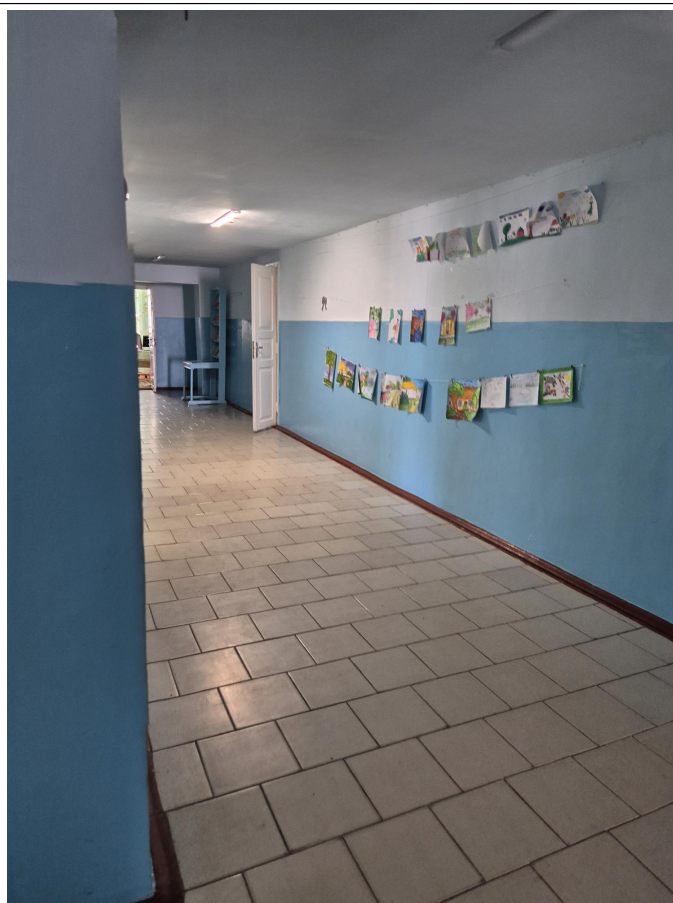
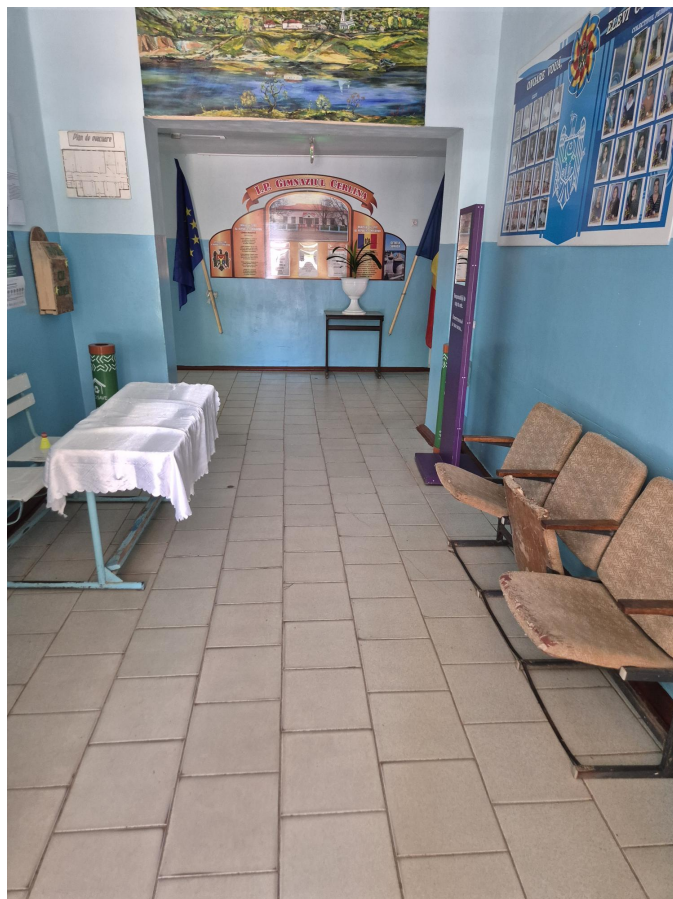
**Galerie - Coridoare**

| Lățimea coridorului (în cel mai îngust loc) este peste 150 cm? | Da |
| Pardoseala/podeaua în coridor este suprafață accesibilă: | Da |
| Culori contrastante (este o diferență de culoare contrastantă (culori închise / culori deschise) între perete și podea): | Da |
